# Tilstandsrapport

Boligbygg med flere boenheter

Kirkenærtunet 13 , 2260 KIRKENÆR

Oppdragsnr.: 21034-1431

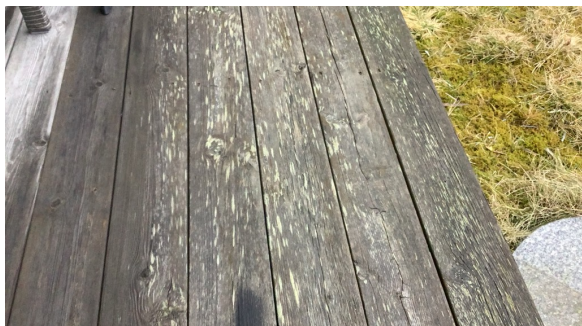
Terrassegulvet er værslitt med noe mosedannelse.

Værslitt terrassegulv.

Terrassegulvet må vedlikeholdes.

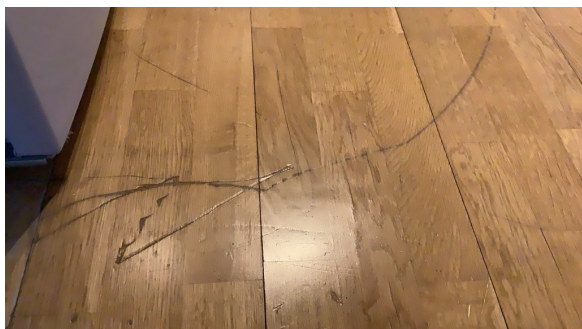
Det er i hovedsak helhetlige overflater med det er påvist en del slitasje i parkettgulv.

Riper i parkett.

Parkettgulv i stue / kjøkken er moden for utskifting.

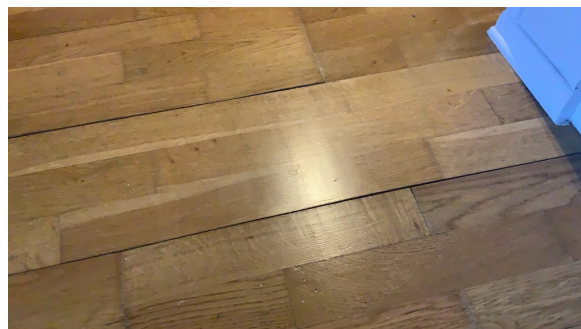
Det er glipper og noe reisning i parkett på kjøkken, og dette kan minne om svelling.

Det er bevegelse i parkett da denne tråkkes på på kjøkken, og dette kan minne om at parkett ligger for trangt mot vegger.

Sprekker i parkett som kan minne om svellskader.

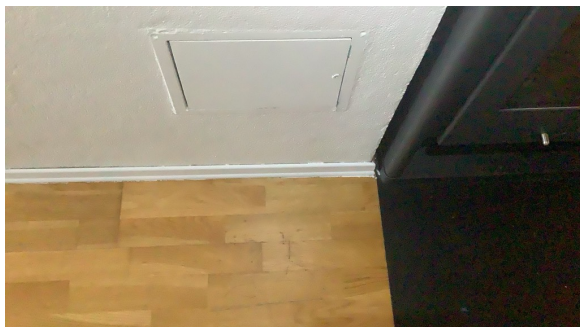
- Ildfast plate mangler på gulvet under sotluke/feieluke på pipe.

Det er ikke ubrennbart materiale under sotluke.

- Det anbefales å montere ildfast plate under luker på pipe.

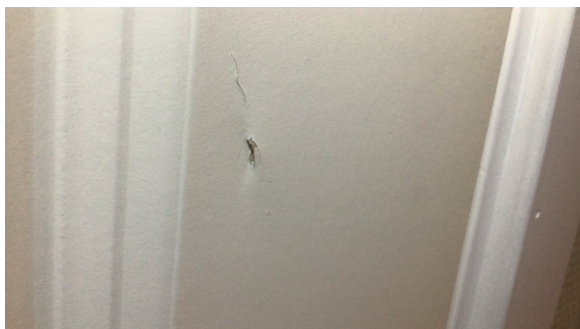
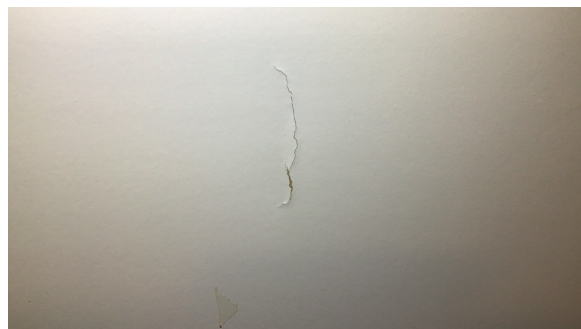
Dør til soverom tar i karm, og det er påvist noen mindre skader på dørblad.

Skade i dørblad.

- Enkelte dører må justeres.

Vedlikehold av enkelte dørblad.

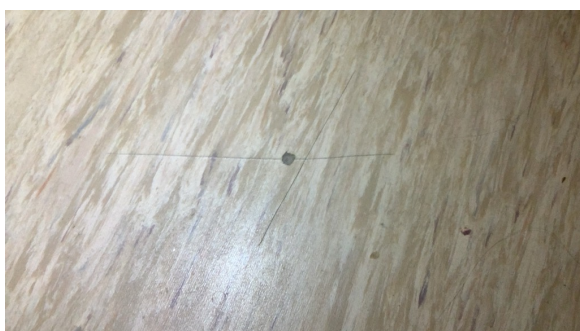
Det er riper og skade i vinylbelegget, og sprekker i sveiseskjøt. Det er ukjent om disse avvikene påvirker tettheten til gulvbelegget.

- Sprekker i et vinylbelegg kan føre til at vann trekker ned i gulvkonstruksjonen med påfølgende fukt/råteskader.

Riper og skade i vinylbelegg.

Riper og skade kan utbedres lokalt med reparasjonsvoks eller tilsvarende, og sprekker i sveiseskjøt bør utbedres lokalt ved ny sveis.

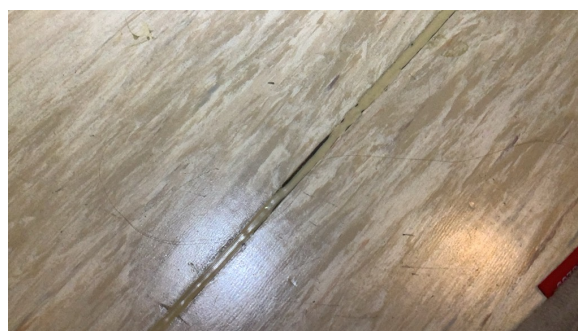
Sprekker i sveiseskjøt.

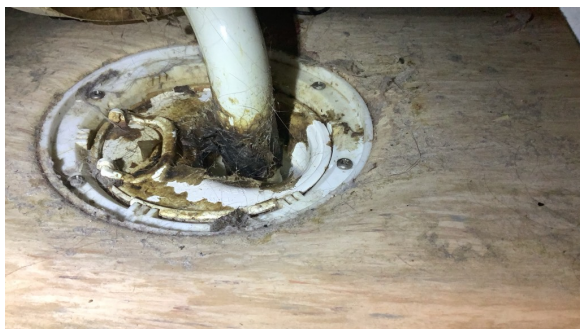
- Mer enn halvparten av forventet brukstid er passert på membranløsningen.

Det er ikke fremvist dokumentasjon for løsninger og materialvalg på våtrommet.

Plastsluk, og vinylbelegg er synlig ført under slukets klemring.

Tett dusjkabinett må benyttes til badet renoveres.

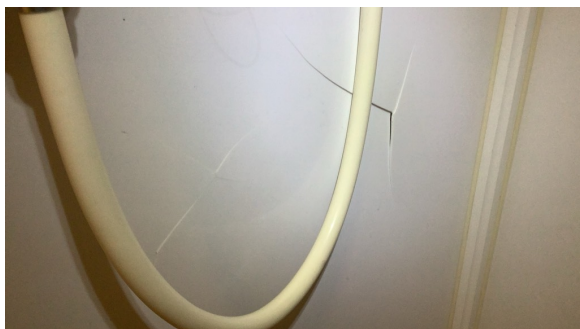
Det er sprukket bakvegg på dusjkabinnet.

Sprukket bakvegg på dusjkabinett.

Dusjkabinett er modent for utskifting.

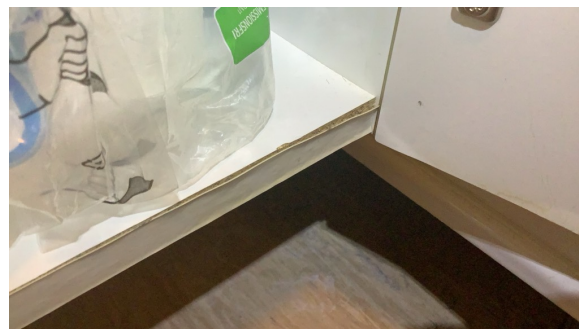
Det er slipp i kantlister på skrog i innredning, sannsynligvis som følge av fukt.

Slipp i kantlist på skrog.

Servantinnredning bør vedlikeholdes eller skiftes ut.

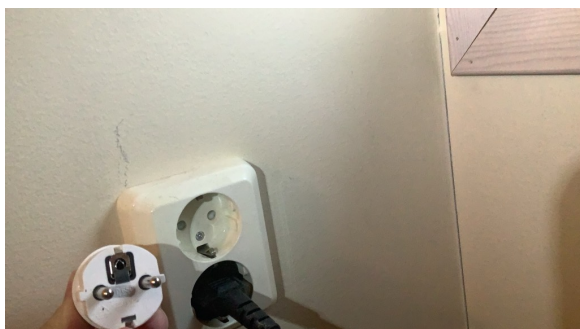
- Det er ikke påvist tilfredsstillende el-tilkobling av varmtvannstank iht. gjeldende forskrift.

Utilfredsstillende el-tilkobling iht. gjeldende forskrift.

- Det bør etableres tilfredsstillende el-tilkobling etter gjeldende forskrift.

Iht. gjeldende forskrift skal varmtvannstanker over 1500W tilkobles strøm via bryter eller rundstift.
