# Tilstandsrapport

Enebolig

Tinngata 92, 3660 RJUKAN

Befaringsdato: 29.04.2025

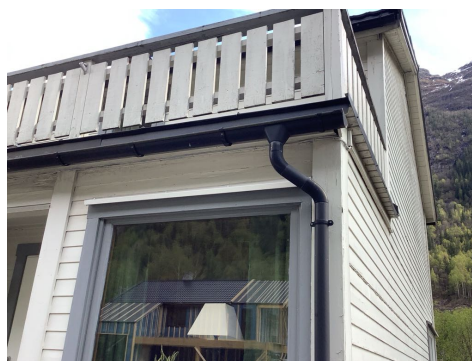
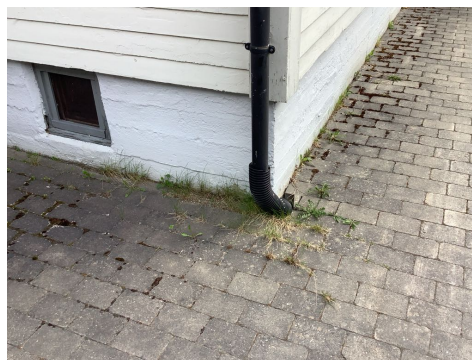
### Veggkonstruksjon

- Det er påvist spredte råteskader i bordkledningen.
- Det er værslitt/oppsprukket trevirke/trepaneler.

- Lokal utbedring må utføres.
- Råteskadet trekledning må skiftes ut.
- Det bør foretas tiltak for å bedre lufting av kledningen.

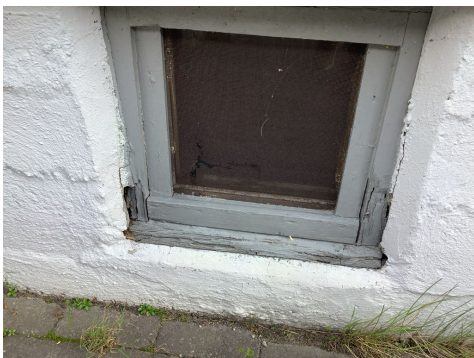
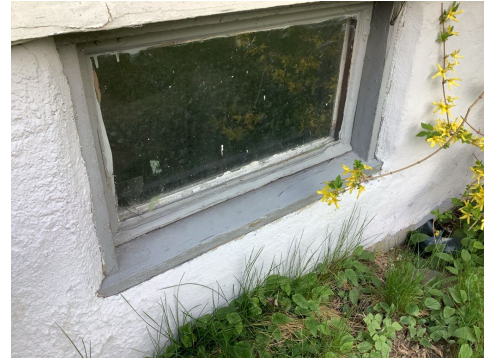
## ! TG 2 Vinduer

- Det er påvist avvik rundt innsettingsdetaljer.
- Det er påvist noen glassruter som er punktert eller sprukne.

- Vinduer med punkterte/sprukne glass må påregnes skiftes ut, enten hele vinduet eller kun selve glassene.

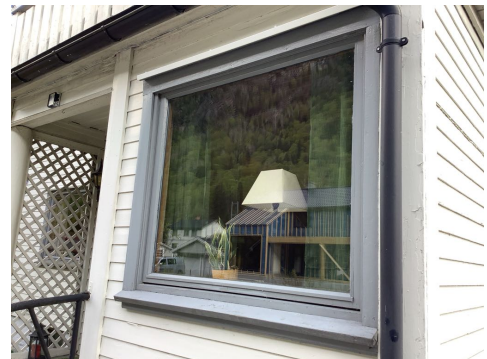
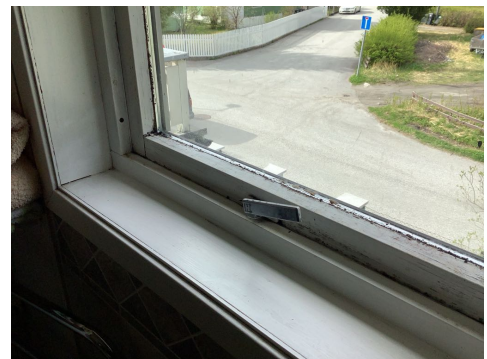
## ! TG 2 Vinduer i stue

- Det er påvist avvik rundt innsettingsdetaljer.

- Det bør gjøres tiltak for å lukke avviket.

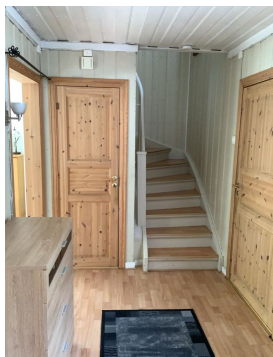
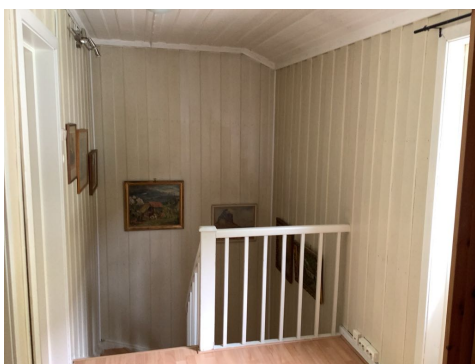
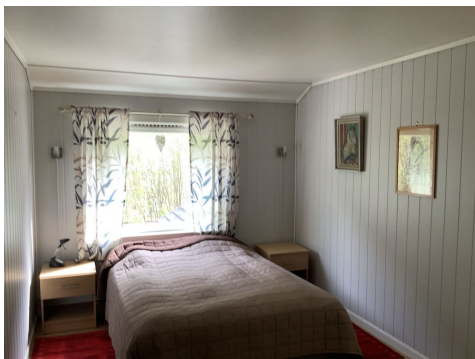
## TG 2 Etasjeskille/gulv mot grunn

- Det er målt høydeforskjell på mellom 15-30 mm gjennom hele rommet. Tilstandsgrad 2 gis med bakgrunn i standardens krav til godkjente måleavvik.

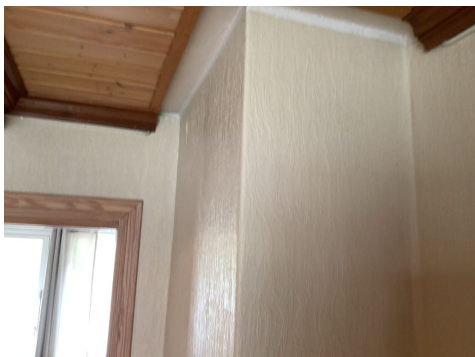
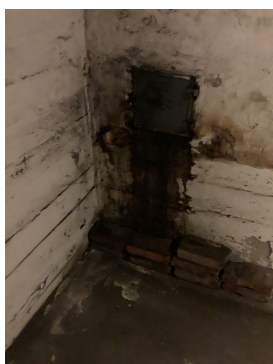
## ! TG 2 Rom Under Terreng

- Det er påvist indikasjoner på noe fuktgjennomtrenging i kjellergulv.
- Det er påvist indikasjoner på noe fuktgjennomtrenging inn i kjellermur.
- Kjeller har begrenset ventilering/luftgjennomstrømning.

- Konstruksjonene må sikres mot råte, sopp og skadedyr.
- Det påviste fuktnivå gir grunn til å overvåke konstruksjonen jevnlig for å se utvikling over tid, og eventuelt foreta tiltak for å unngå fuktskader.

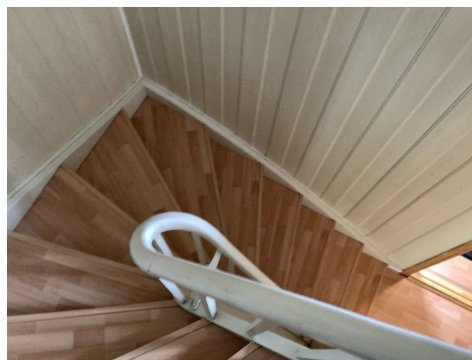
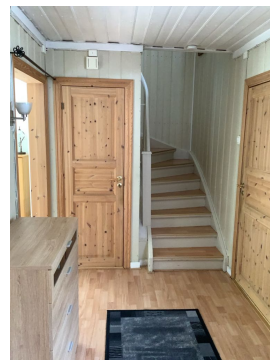
## ! TG 2 Innvendige dører

- Det er påvist avvik som tilsier at det bør foretas tiltak på enkelte dører.

- Enkelte dører må justeres.

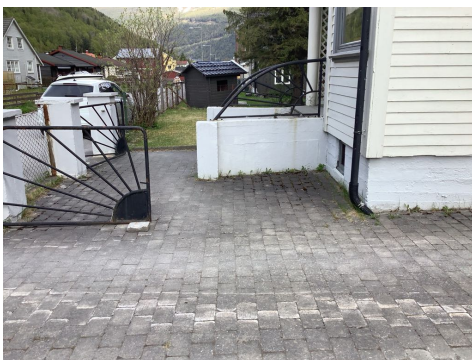
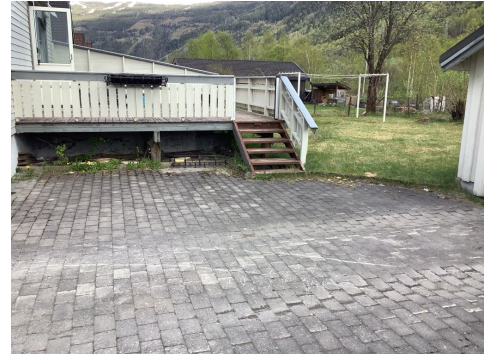
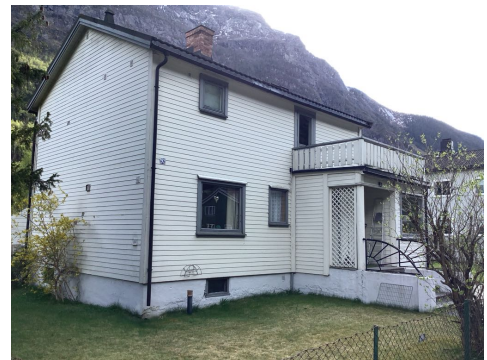
## ! TG 2 Fuktsikring og drenering

- Det mangler, eller på grunn av alder er det sannsynlig at det mangler, utvendig fuktsikring av grunnmuren ved kjeller/underetasje.
- Mer enn halvparten av forventet levetid på drenering er overskredet.

- Tiltak for redrenering rundt boligen kan ikke utelukkes.
- Fuktsikring av muren må etableres inkl. klemlist.
- Det må gjennomføres ytterligere undersøkelser.
- Overvåk tilstanden jevnlig. For å få tilstandsgrad 0 eller 1 må dreneringen skiftes ut, men tidspunktet for når dette er nødvendig er vanskelig å si noe om. Bruken av underetg/kjeller vil og være avgjørende.

- Det bør foretas terrengjusteringer.
- Ytterligere undersøkelser anbefales.
