Tinngata 92, 3660 RJUKAN

# Tilstandsrapport

Enebolig  
Tinn gate 92, 3660 RJUKAN  
TINN kommune  
gnr. 122, bnr. 104

Befaringsdato: 29.04.2025    Rapportdato: 19.05.2025    Oppdragsnr.: 20330-1540    Referansenummer: SP1687  
Autorisert foretak: Prosjektform AS    Sertifisert Takstingeniør: Arnt Ivar Hvammen

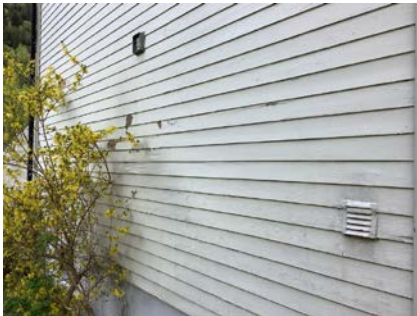
- Det er påvist spredte råteskader i bordkledningen.
- Det er værslitt/oppsprukket trevirke/trepaneler.

- Lokal utbedring må utføres.
- Råteskadet trekledning må skiftes ut.
- Det bør foretas tiltak for å bedre lufting av kledningen.

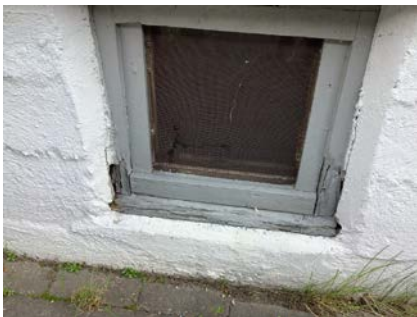
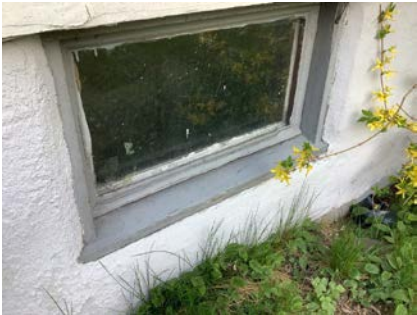
- Karmene i vinduer er slitte og det er sprekker i trevirket.
- Vinduene har råteskader.

- Det må påregnes noe vedlikehold og at enkelte vinduer må skiftes ut.
- Vinduer med råteskader må erstattes med nye.

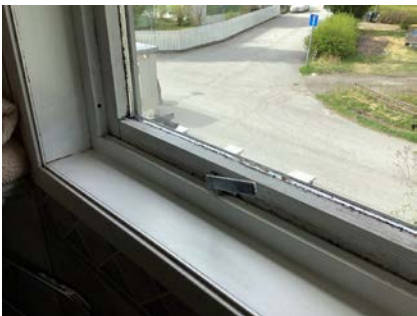
### TG 2 Vinduer

- Det er påvist avvik rundt innsettsdetaljer.
- Det er påvist noen glassruter som er punktert eller sprukne.

- Vinduer med punkterte/sprukne glass må påregnes skiftes ut, enten hele vinduet eller kun selve glassene.

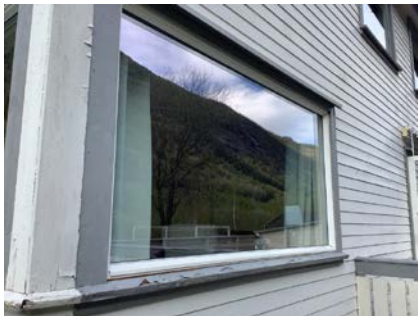
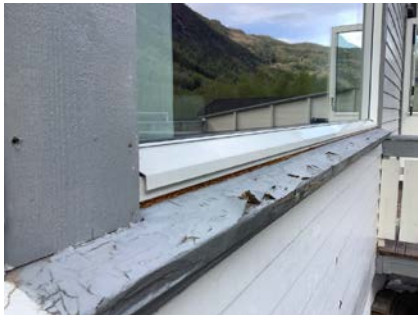
### TG 2 Vinduer i stue

- Det er påvist avvik rundt innsettsdetaljer.

- Det bør gjøres tiltak for å lukke avviket.

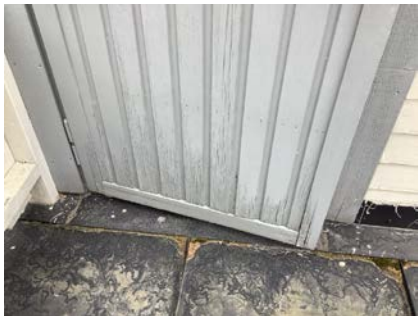
### TG 3 Dør - Ballkong

- Dører har råteskader.

- Råteskadede dører må skiftes ut.

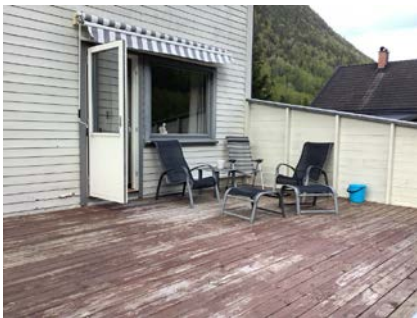
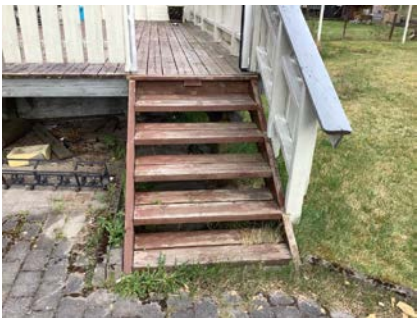
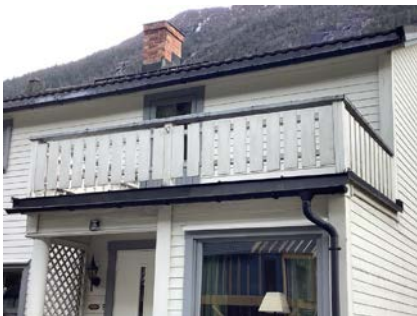
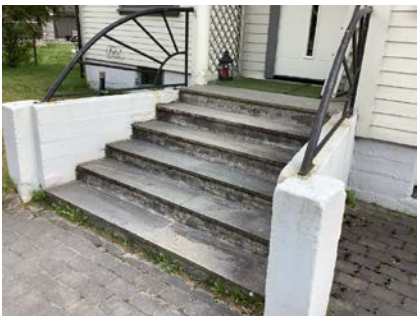
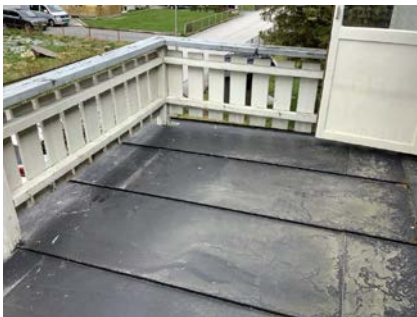
- Det er påvist fukt-/råteskader i konstruksjonen.
- Mer enn halvparten av forventet brukstid er passert på tettesjikt/membran.
- Rekkverket er for lavt i forhold til dagens krav til rekkverkshøyder.
- Balkong/terrasse ligger over innredede boligrom, usikker konstruksjon. Konstruksjonsutforming gir økt fare for skader.

- Tidspunkt for utskiftning av tettesjikt/membran nærmer seg ut ifra alder på dagens tekking.
- Det er ikke krav om utbedring av rekkverkshøyde opp til dagens forskriftskrav.
- Råteskadede konstruksjoner må skiftes ut.
- Det må gjennomføres ytterligere undersøkelser.

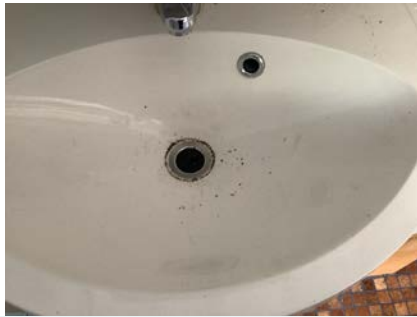
### TG 2 Tilliggende konstruksjoner våtrom

- Hulltaking er ikke foretatt da det allerede er påvist andre avvik i våtsonen.

Gulv har skade hvor flis på gulv har løsnet og reparert med silikon.

- Gjennomføre ytterligere undersøkelser og foreta utbedring av skade.

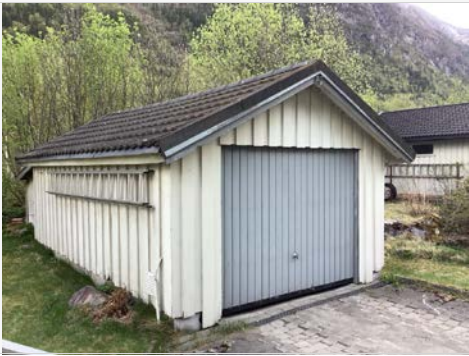
### Garasje

Det er observert råteskader i utvendig kledning.  
Garasje har forholdsvis lav innvendig høyde.
