# Tilstandsrapport

Enebolig

Tyrs veg 13, 2260 KIRKENÆR

Befaringsdato: 27.10.2025

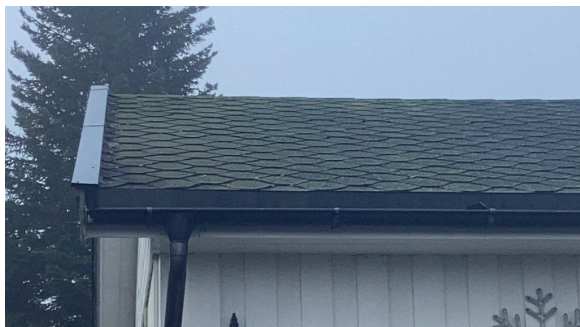
Misfarging/mosevekst på takflater.

Det anbefales at det ut fra alder planlegges med utskifting av taktekkingen.

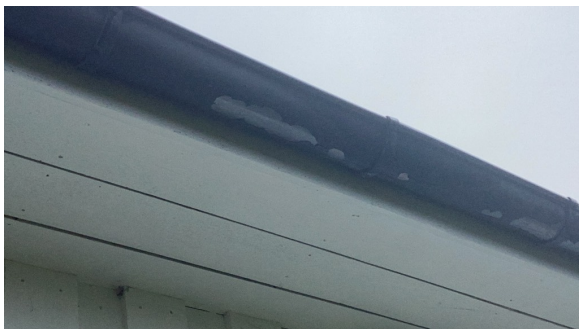
Det er skade og frostspreng på flere taknedløp.

Eksempel på avskaling på takrenne.

Det anbefales at taknedløp med frostspreng skiftes for å unngå lekkasjer.

Avskalinger er kun av estetisk betydning.

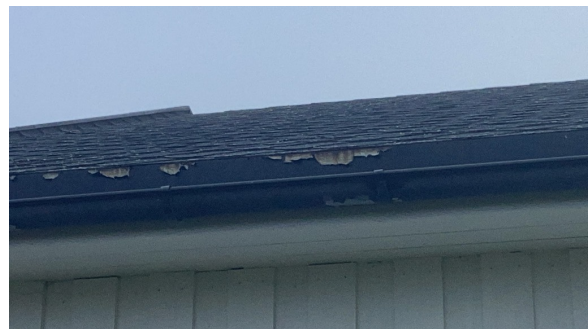
Eksempel på avskaling på beslag.

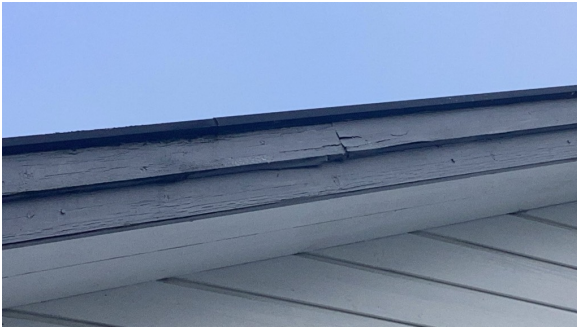
Slitasje og mulig råte på vindski

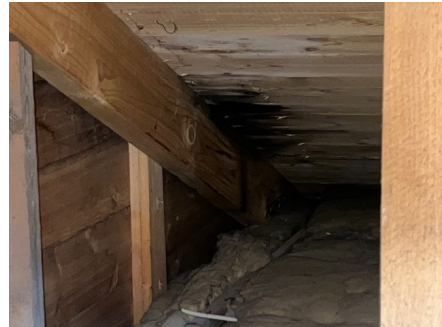
Det er et mørkt område på undertak mot nord-øst. Dette indikerer at det kan være gjennomslag av fukt.

Mørkt område på taktro mot nord-øst.

Område nord-øst på loft bør følges med på. Dersom tekkingen skiftes vil dette fjerne det eventuelle problemet.

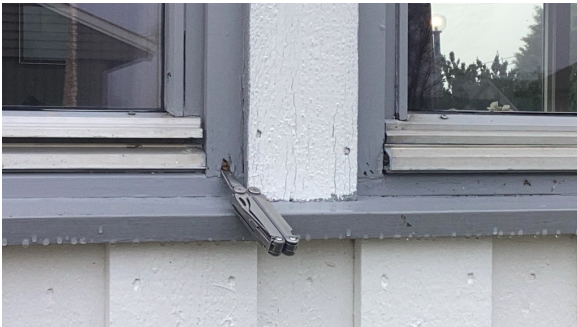
Vinduer nærmer seg generelt forventet brukstid. Det er begynnende råte i begge vinduer mot nord. Kjellervinduer har slitasje og oppsprekking i kitt.

Råte i vinduer mot nord.

Det må ut fra alder forventes behov for utskifting av flere vinduer med isolerglass i årene som kommer.

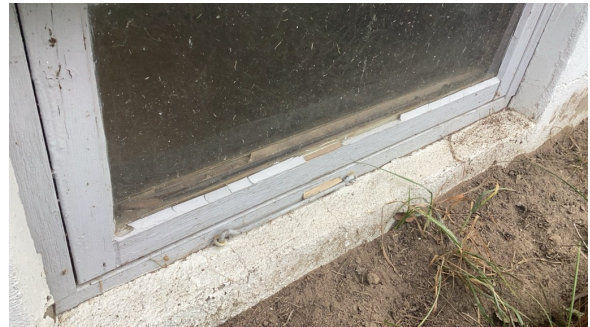
Eksempel på tilstand på kjellervindu.

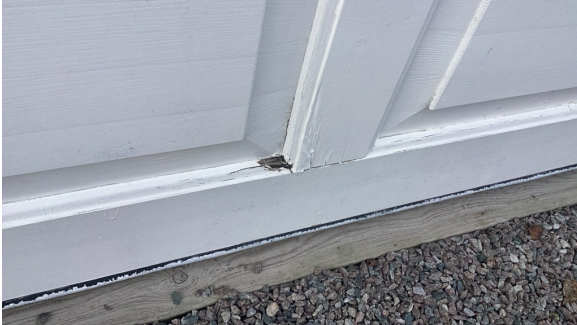
Det er begynnende råteskade på port.

Begynnende råteskade på port.

Justering og tilpasning av dører.  
Noe vedlikehold av overflater.  
Port kan fortsatt benyttes slik den er.

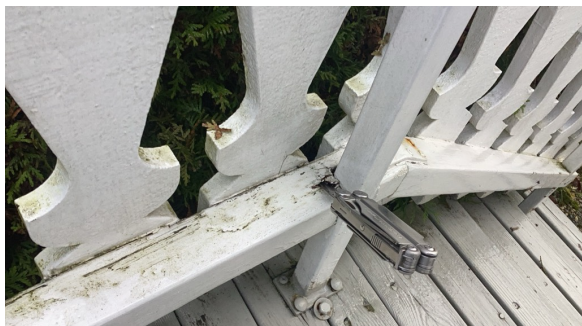
- Det er påvist fukt-/råteskader i konstruksjonen.
- Rekkverket er for lavt i forhold til dagens krav til rekkverkshøyder.

Eksempel på råte i rekkeverk ved entre.

Helhetlig kontroll av rekkverk og kledning ned mot bakken og reparasjon av råteskader. Omfang kan gjøre det hensiktsmessig med utskifting av hele eller deler av rekkverk.

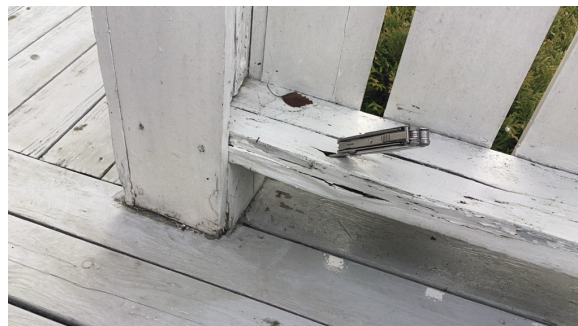
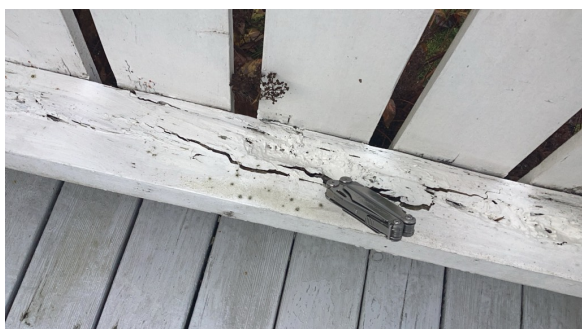
Hovedveranda: Det er noe slitasje og misfarging på overflater. Noen skjevheter på konstruksjoner. Det er kraftige råteskader i rekkverk.

Eksempel på råte i rekkeverk på hovedveranda.

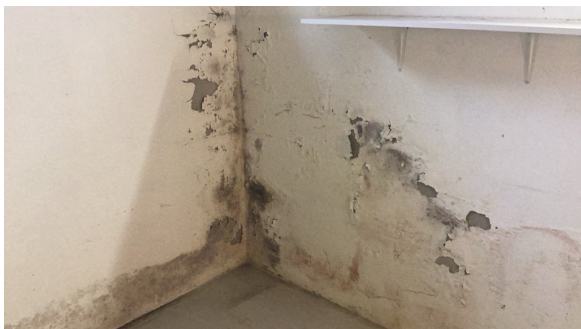
Overflater har en normal bruksslitasje ut fra bruken det er tilrettelagt for, men det er flere steder tegn til betydelige fuktpåkjenninger. Dette gjelder både på murvegger og utforede vegger. Det må ut fra dette forventes at det finnes skjulte fukt-og råteskader inne i utforede veggkonstruksjoner.

Eksempel på fuktpåkjenning og avskaling på murvegg

Riving av utforede veggkonstruksjoner. Det kan vurderes tilbakeføring dersom det utføres drenerende arbeider, men utforede vegger mot terreng vil alltid være en risikokonstruksjon som medfører fare for utvikling av skjulte skader.

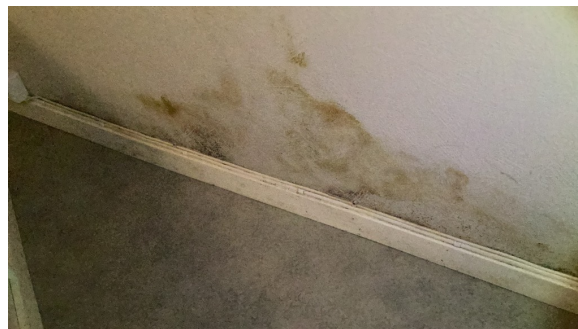
Eksempel på synlig fuktpåkjenning på utforet vegg mot terreng.

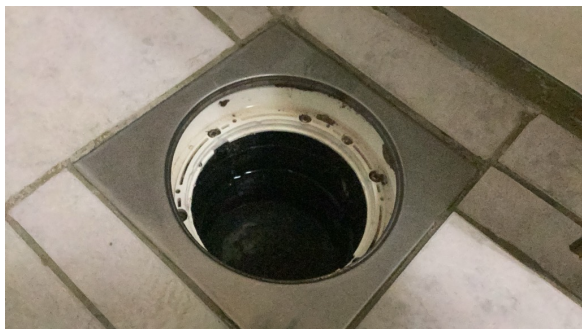
Det er ikke synlig tegn til membran på gulv ved sluk.

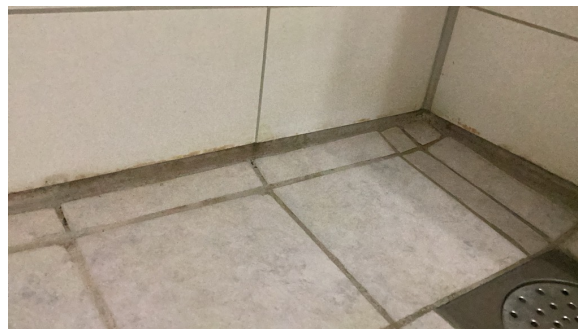
Baderomsplater er ikke montert iht. anvisning. Slik platen er avsluttet mot gulv vil utstrakt bruk medføre fuktopptrekk og begynnende skader nederst på plater.

Baderomsplater er ikke montert iht. montasjeanvisning.

Rommet kan benyttes slik det er, men i hvor utstrakt bruk og hvor lenge er vanskelig å si. De utførte løsninger er ikke iht. anbefalinger og det er flere usikkerheter vedrørende membran. Regelmessig bruk av rommet vil kunne utløse at skadesymptomer oppstår.

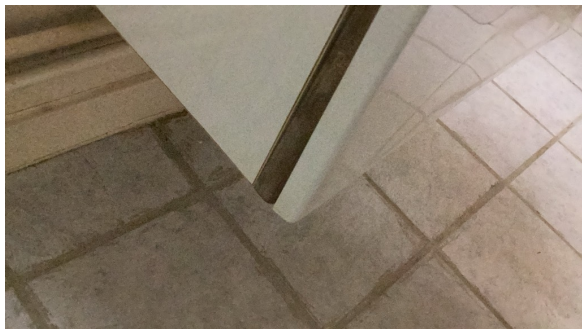
Lamell på innredning er løs.

Fastliming av lamell på innredning.

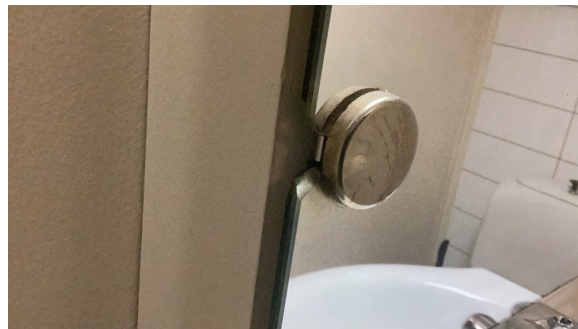
Det er noen små skader på speil.

Det er noen mindre skader på speil.

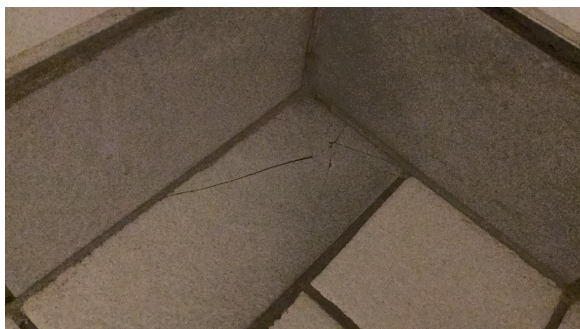
Sprekk i flis i ett hjørne.

Sprekk i gulvflis.

Det er ikke nødvendig med tiltak.

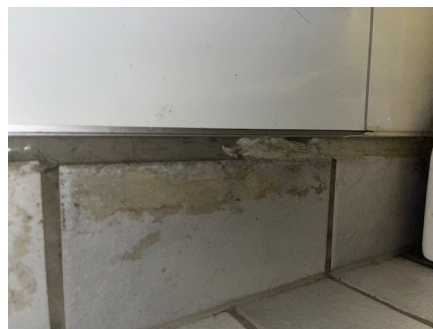
Eksempel på grov fuging.

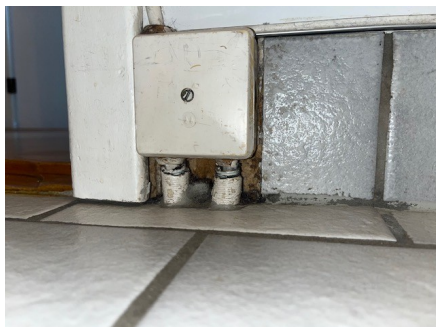
Tilpasning rundt el-boks.

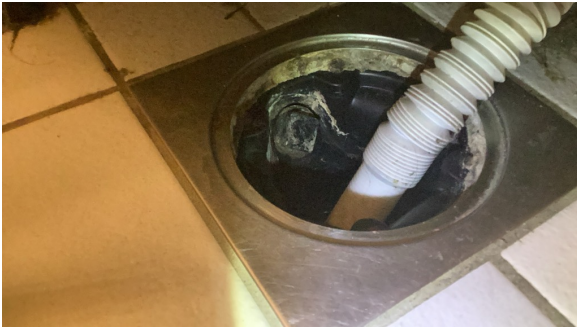
Sluk av plast. Tilslutning av membran kan ikke konstateres.

- Overvåk tilstanden jevnlig. For å få tilstandsgrad 0 eller 1 må tettesjiktet skiftes ut, men tidspunktet for når dette er nødvendig er vanskelig å si noe om.

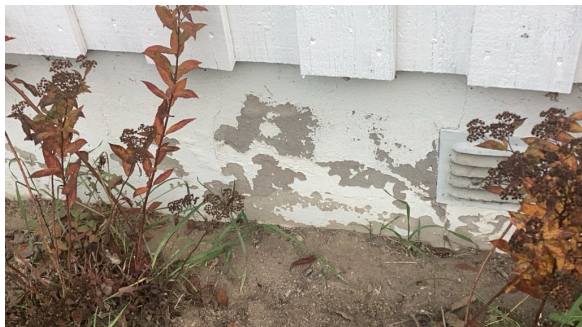
Det er noen mindre sprekker og avskalinger på grunnmur.

Eksempel på avskalinger på grunnmur.

Vedlikehold av overflater og forsegling av sprekker.

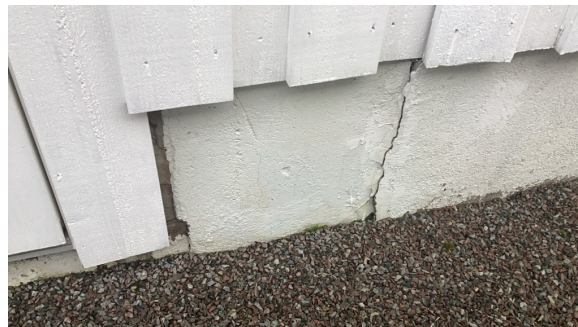
Eksempel på sprekk i grunnmur.
