Tyrs veg 13, 2260 KIRKENÆR

| Tilstandsrapport ..... | 50 |

# Tilstandsrapport

Befaringsdato: 27.10.2025

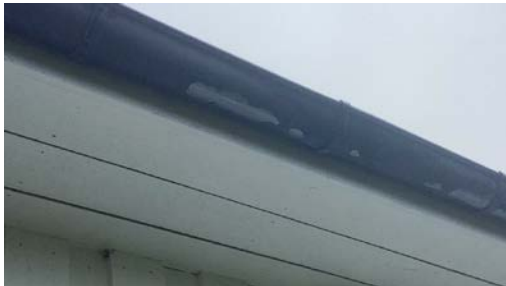
Det er skade og frostspreng på flere taknedløp.  
Stedvis avskaling av farge på takrenner og beslag.

Eksempel på avskaling på takrenne.

Det anbefales at taknedløp med frostspreng skiftes for å unngå lekkasjer.  
Avskaling er kun av estetisk betydning.

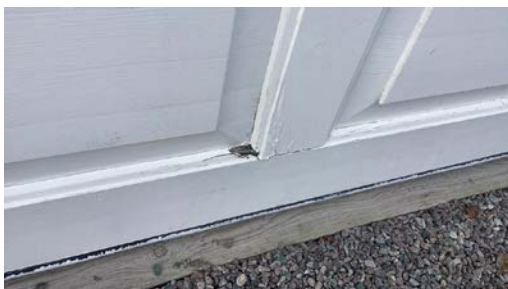
Det er begynnende råteskade på port.

Begynnende råteskade på port.

Justering og tilpasning av dører.  
Noe vedlikehold av overflater.  
Port kan fortsatt benyttes slik den er.

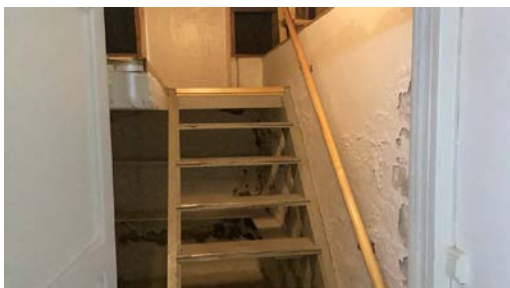
Utvendig kjellertrapp

Det kan utføres vedlikehold av overflater på murer, men dersom det ikke også iverksettes tiltak mot fuktpåkjenninger vil saltutslag og avsalinger raskt oppstå på nytt.

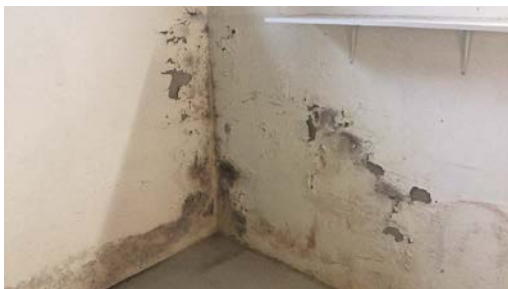
Overflater har en normal bruksslitasje ut fra bruken det er tilrettelagt for, men det er flere steder tegn til betydelige fuktpåkjenninger. Dette gjelder både på murvegger og utforede vegger. Det må ut fra dette forventes at det finnes skjulte fukt-og råteskader inne i utforede veggkonstruksjoner.

Eksempel på fuktpåkjenning og avskaling på murvegg

Riving av utforede veggkonstruksjoner. Det kan vurderes tilbakeføring dersom det utføres drenerende arbeider, men utforede vegger mot terreng vil alltid være en risikokonstruksjon som medfører fare for utvikling av skjulte skader.

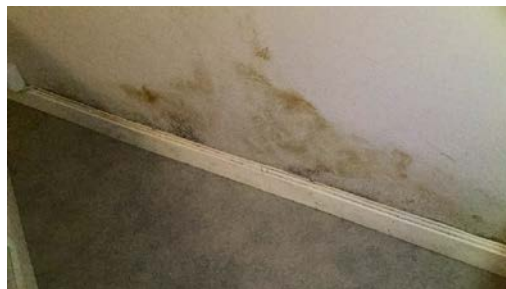
Eksempel på synlig fuktpåkjenning på utforet vegg mot terreng.

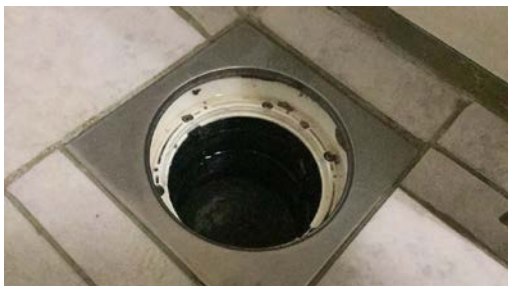
Baderomsplater er ikke montert iht. anvisning. Slik platen er avsluttet mot gulv vil utstrakt bruk medføre fuktopptrekk og begynnende skader nederst på plater.

Det er ikke synlig tegn til membran på gulv ved sluk.

Rommet kan benyttes slik det er, men i hvor utstrakt bruk og hvor lenge er vanskelig å si. De utførte løsninger er ikke iht. anbefalinger og det er flere usikkerheter vedrørende membran. Regelmessig bruk av rommet vil kunne utløse at skadesymptomer oppstår.

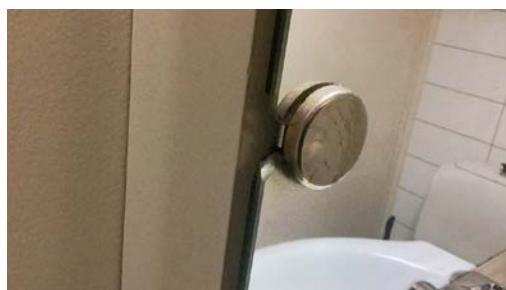
Det er noen små skader på speil.

Det er noen mindre skader på speil.

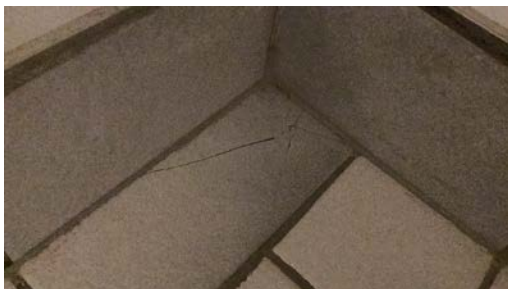
Sprekk i flis i ett hjørne.

Sprekk i gulvflis.

Det er ikke nødvendig med tiltak.

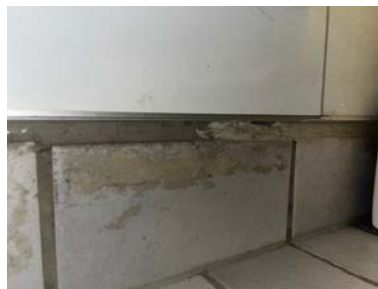
Eksempel på grov fuging.

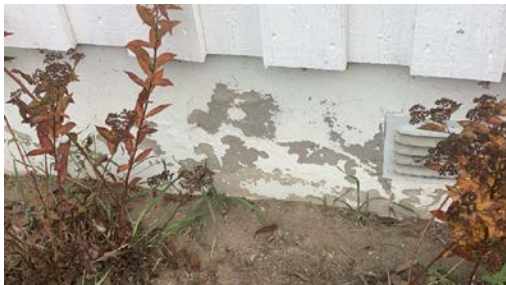
Eksempel på avskaling på grunnmur.

Vedlikehold av overflater og forsegling av sprekker.

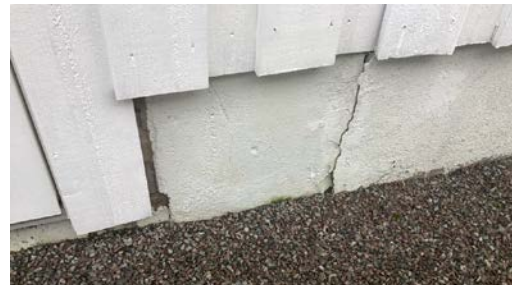
Eksempel på sprekke i grunnmur.
