# Tilstandsrapport

Kjedet enebolig

Margrethe Schweigaards gate 7, 1778 HALDEN

Befaringsdato: 06.01.2025

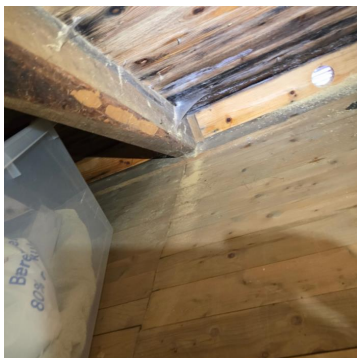
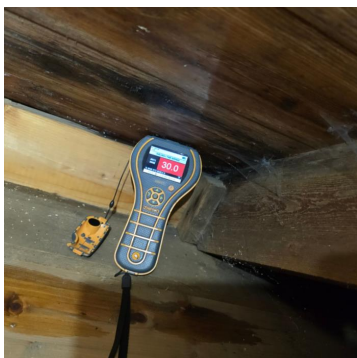
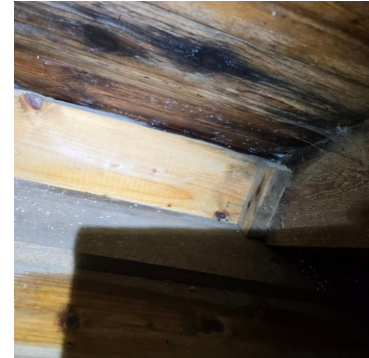
Det er svertesopp og fuktmerker i undertak, spesielt rundt pipe og i nedkant mot gulv.

Det er noe synlig vann/snø-inndriv rundt ventiler. Det ble målt opp til 30 vekt% fukt i undertaket på befaringen. Slike verdier vil variere med årstider og temperaturer. Ved nivåer over 15-16 vekt% vil det være fare for utvikling av fukt, sopp og råte.

Det må beregnes ytterligere undersøkelser rundt lufting av loft. Utbedringer må beregnes.

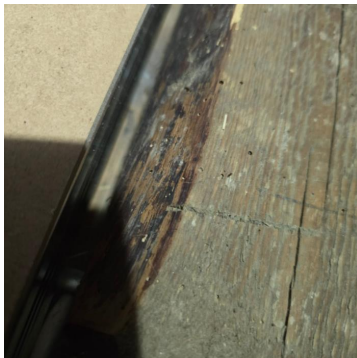
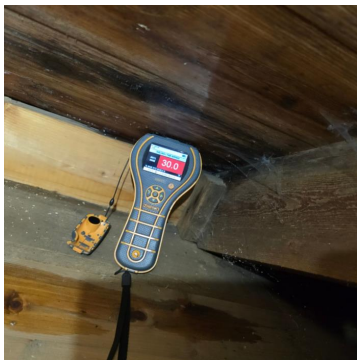
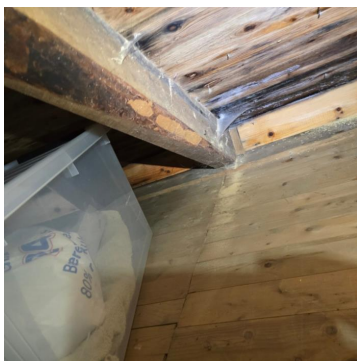
- Det er begrenset/dårlig ventilering av takkonstruksjonen.
- Det er avvik:

Det anbefales nærmere undersøkelser av borebiller i taksperrer.

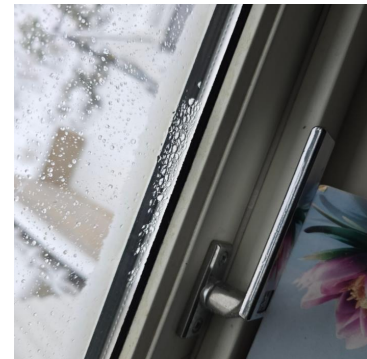
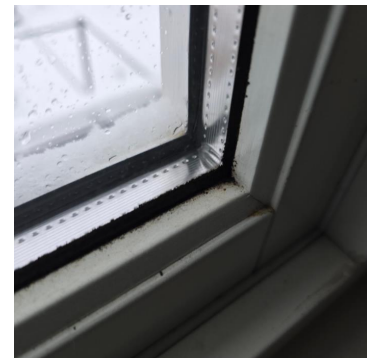
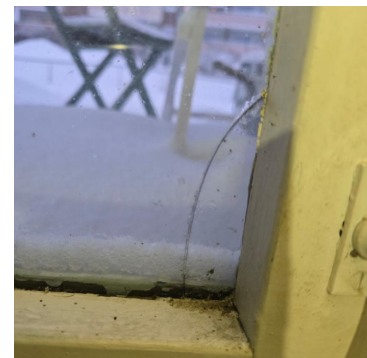
## ! TG 2 Vinduer

Det er noen sprekker i utvendige vinduskarmer.

Det er sprekke i vindu på matbod i kjeller.

Noe vedlikehold må beregnes.

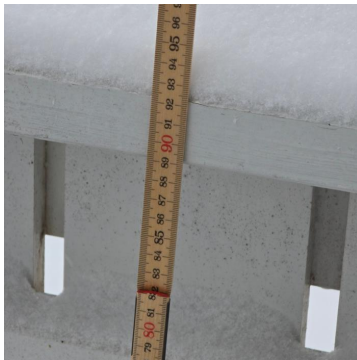
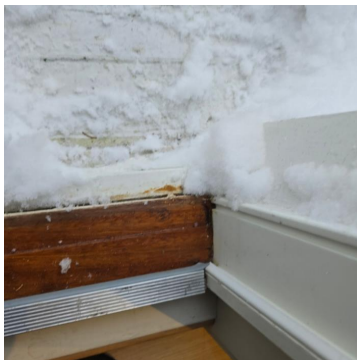
- Det bør foretas nærmere undersøkelser av balkong/terrasser når den er snøfri.
- Det er ikke krav om utbedring av rekkverkshøyde opp til dagens forskriftskrav.

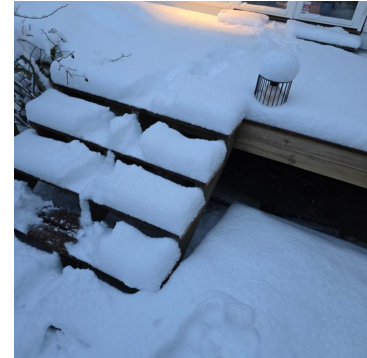
## TG 3 Utvendige trapper

Tretrapp opp til inngangsparti og mellom terrasse og platting. Eier informerer om at det er et helle-lagt område der det står en pergola.

- Rekkverk må monteres for å lukke avviket.

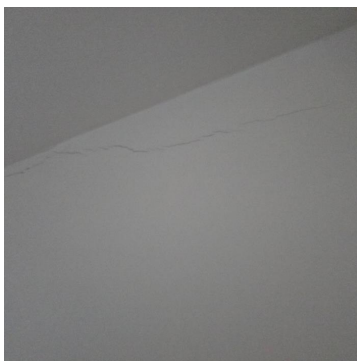
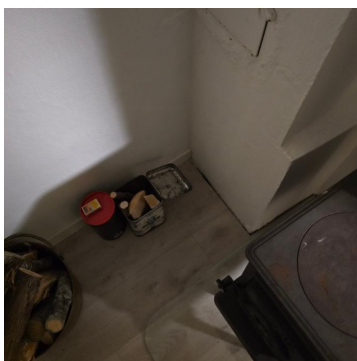
Det er noen sprekkdannelser i brannmur og himling på det ene soverommet.

- Tidspunkt for piperehabilitering nærmer seg.
- Det anbefales å montere ildfast plate under luker på pipe.

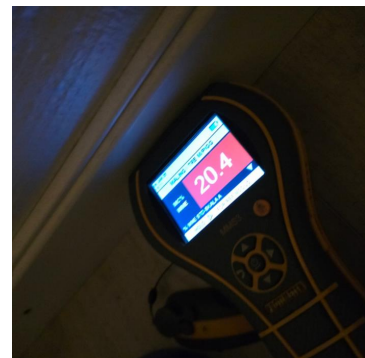
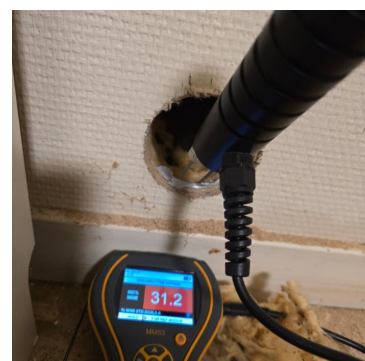
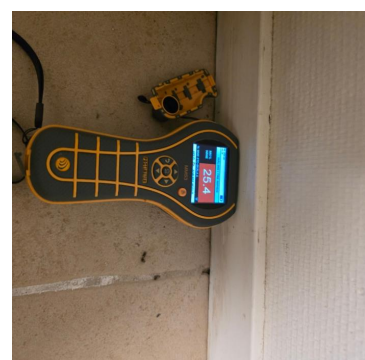
## TG 2 Rom Under Terreng

- Det er påvist indikasjoner på noe fuktgjennomtrenging i kjellergulv.

Det ble hullboret fra gang og ut mot vegg under terreng. Det ble målt over 30 vekt% fukt. Merkbar fukt på isolasjon. Det er råte i bunnsvill i vegg. 20 vekt% målt i gulvfliser.

Høye fuktindikasjoner målt på overflater.

- Det påviste fuktnivå gir grunn til å overvåke konstruksjonen jevnlig for å se utvikling over tid, og eventuelt foreta tiltak for å unngå fuktskader. Det anbefales ikke utføring av slike konstruksjoner. Tiltak må beregnes.

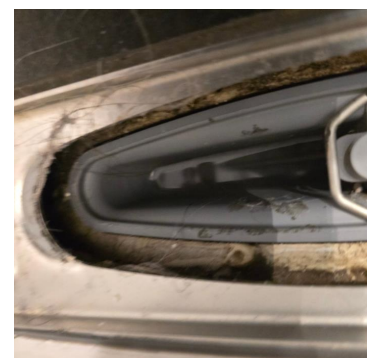
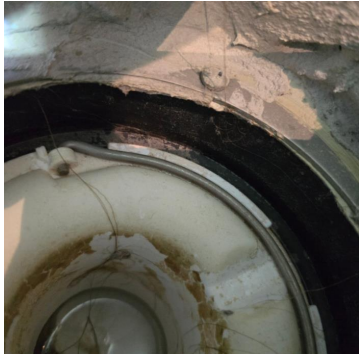
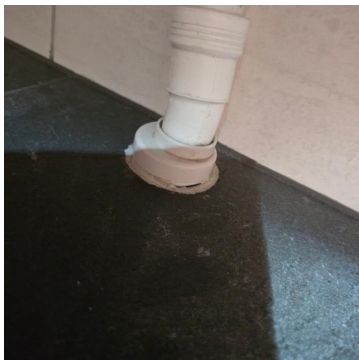
Det er ikke synlig membran eller mansjett på rørgjennomføringer. Noen sprekker i silikonefuger.

Ikke synlig membran/mansjett rundt rør.

Dokumentasjon må innhentes for å oppnå TG1.

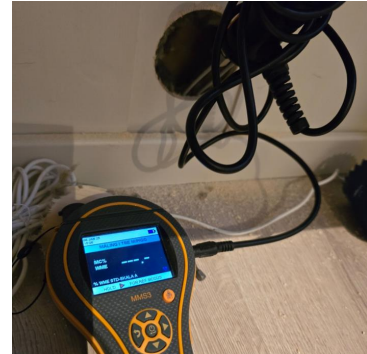
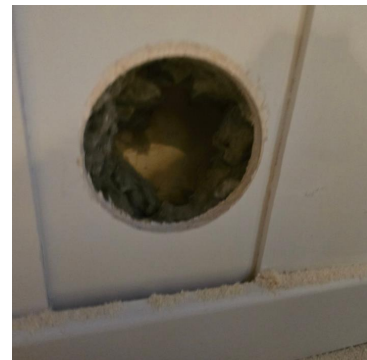
Det ble foretatt hullboring fra gang og inn mot våtsonen på badet. Det ble avdekket rupanel inn mot bad og uisolert vegg. Det ble målt normale fuktverdier ved hulltaking.

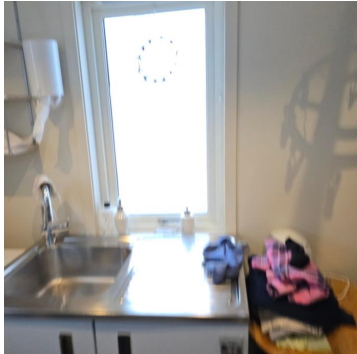
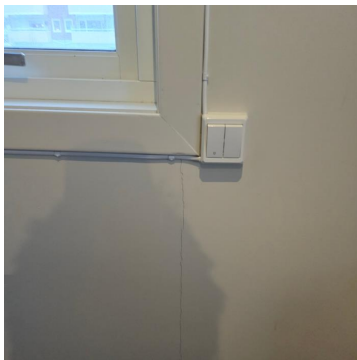
- Det er vindu/dør med ikke fuktbestandige materialer i våtsonen (ved vask, dusj, badekar, osv.), løsningen eller byggematerialet er uegnet
- Gleder fuktbestandig materiale i våt sone rundt vaske kum.  
Det er sprekk i plateskjøt på vegg.

- Uegnede materialer må fuktbeskyttes/utskiftes.

Vegger bør oppgraderes med fuktbestandige materialer for å oppnå dagens standard og krav.

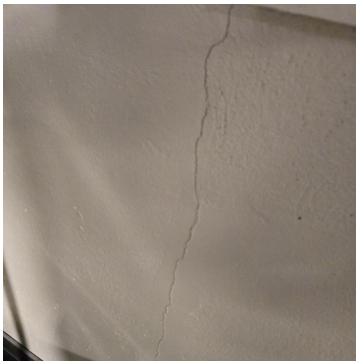
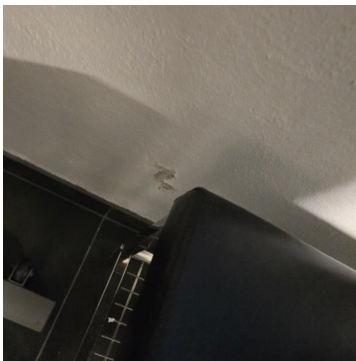
Det er synlige saltutslag på yttervegger og sprekk i mur langs vindu. Det ble målt høye fuktindikasjoner på vegg mot terreng.

Tilstanden å overvåkes, tiltak må vurderes utfra bruk og endinger over tid.

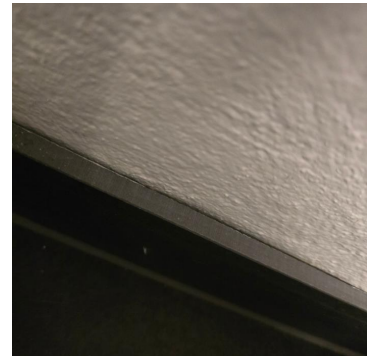
### TG 2 Overflater Gulv

- Det er påvist at høydeforskjell fra topp slukrist til gulv/synlig topp membran ved dørterskel er mindre enn 25 mm.
- Det er påvist avvik i fallforhold til sluk i forhold til krav i forskrift på byggetidspunktet.

Vær oppmerksom ved bruk. For å få tilstandsgrad 0 eller 1 må gulvet bygges om, for å få riktig fall til sluk. Det vil imidlertid sjelden være økonomisk rasjonelt som et enkeltstående tiltak. Ved en eventuell renovering, påse at badet bygges med riktig fall til sluk. Det anbefales etablering av silikonfuge i topp av sokkelflis.

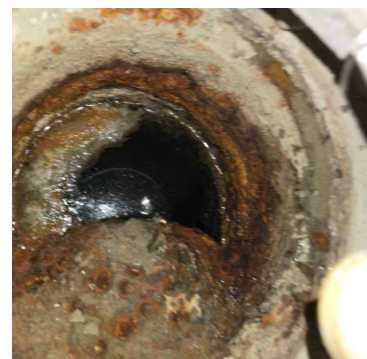
### TG 2 Sluk, membran og tettesjikt

- Det er påvist mangelfull/feil utførelse rundt rørgjennomføringer e.l. som gir fare for fukt i konstruksjonen i våtsone.
- Mer enn halvparten av forventet brukstid er passert på slukløsningen.
- Det kan ikke konstateres synlig bruk av membran/tettesjikt på våtrommet.

Overvåk tilstanden jevnlig. For å få tilstandsgrad 0 eller 1 må tettesjiktet skiftes ut, men tidspunktet for når dette er nødvendig er vanskelig å si noe om. Ved renovering, påse at alle forhold med tettesjiktet, våtsone, sluk, røranlegg mv. dokumenteres. Sluk må byttes i forbindelse med oppgradering av innvendig bunnledninger.

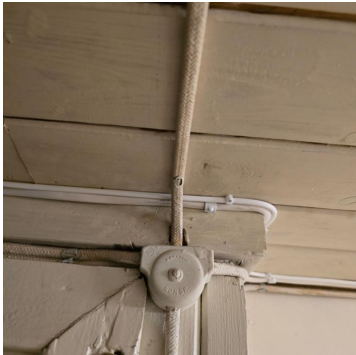
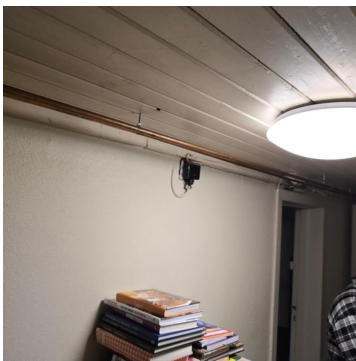
Det er noe gjenstående el-anlegg fra byggeår. Eldre inntak og trådkabler i kjeller. Noe oppgraderinger og utskiftninger må beregnes.

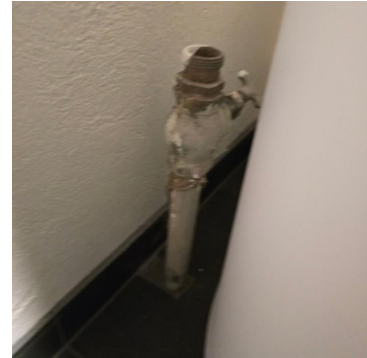
## TG 2 Utvendige vann- og avløpsledninger

Utvendige avløpsrør og vannledninger er av ukjent type. Det er offentlig avløp og vann via private stikkledninger.

- Det er ikke behov for utbedringstiltak siden anlegget fungerer i dag, men ut ifra alder kan skader plutselig oppstå på eldre anlegg.
- Avløpsanlegget må sjekkes.

Det kan medføre ekstra kostnader i forbindelse med nedstøpe rør under kjellergulv.
