# Tilstandsrapport

Enebolig

Hoppestadvegen 81, 3721 SKIEN

Befaringsdato: 13.01.2026

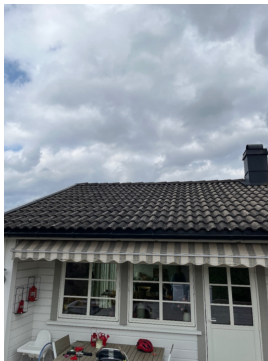
For å få TG1/0 må undertak og taktekking fornyes. På grunn av alder så kan plutselige skader oppstå på tekkingen og undertak som kan føre til lekkasje i taket og videre råte/soppdannelse.

Betongstein kan bli sprø med alderen slik at sprekking i stein kan forekomme plutselig.

Bilde fra befaring i april 2025, taket har i ettertid blitt spylt av nåværende eier

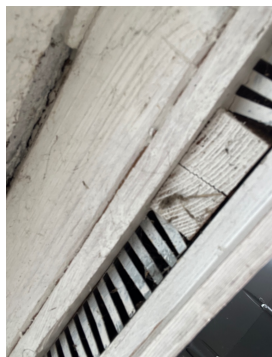
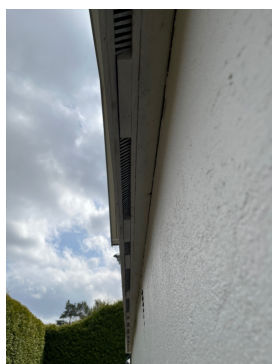
- Det er begrenset/dårlig ventilering av takkonstruksjonen.
- Det er påvist andre avvik:

Dette kan komme av utettheter i dampsperre eller liknende rundt det oppvarmede baderommet slik at fuktig og varm luft stiger opp og kondenserer på taktro.

1. Det bør gjøres ytterligere undersøkelser i forhold til musetetting på boligen. Eier har idag etablert avtale med Pelias for skadedyrbekjemping, avtalen kan videreføres til ny eier. Mus i boliger kan føre med seg sykdomer og gjøre skader på boligens konstruksjon.

2. Det bør gjennomføres ytterligere undersøkelser rundt området over bad for å finne nærmere årsak til symptomet. Isolasjon som ligger helt inn mot undertaket ved takfoten bør trekkes tilbake for å forbedre luftingen. Fuktighet som kondenserer på undersiden av taktro kan over tid føre til fukt og råteskader.

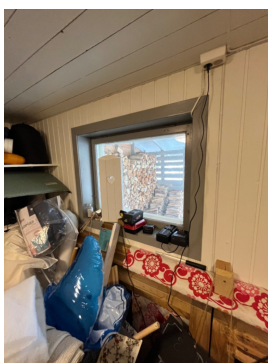
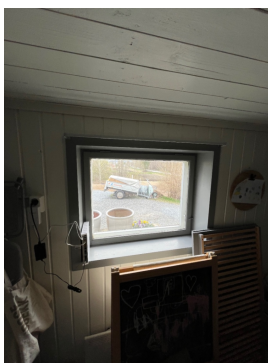
Vinduene er fra byggeår men er godt vedlikeholdt og har normal slitasje i forhold til alder. Koblete vinduer kan ha utettheter og stor lekkasje av varme.

Vinduene bør vurderes byttet til vinduer av nyere standard men dette må være opp til den enkelte. Endret bruk av rommene kan føre til at symptomer kan oppstå og at vinduene ikke vil fylle sin funksjon med tanke på tetthet og energitap.

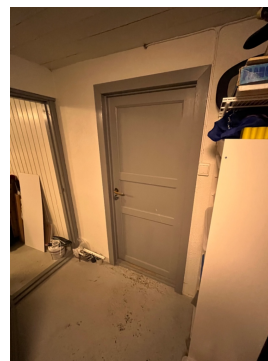
- Karmene i dører er værslitte utvendig og det er sprekker i trevirket.

Døren er en enkel tredør i trekarm og det vil kunne oppstå luftlekkasjer mellom dør og karm.

Døren bør vurderes byttet til dør av nyere standard men dette må være opp til den enkelte. Endret bruk av rommene kan føre til at symptomer kan oppstå og at døren ikke vil fylle sin funksjon med tanke på tetthet og energitap.

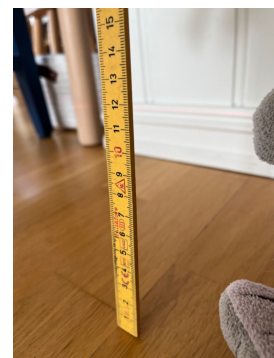
Stue

- Det er målt høydeforskjell på mellom 15-30 mm gjennom hele rommet. Tilstandsgrad 2 gis med bakgrunn i standardens krav til godkjente måleavvik.
- Det er påvist andre avvik:

- For å få tilstandsgrad 0 eller 1 må høydeforskjeller rettes opp. Det vil imidlertid sjelden være økonomisk rasjonelt som et enkeltstående tiltak i en bolig som dette. Dersom boligen en gang skal renoveres, kan man vurdere slike tiltak.

Det er ikke behov for utbedringstiltak, med det anbefales at man vurderer oppretting med selvutjevnenende sparkelmasse eller liknende ved utskifting av gulvoverflater i fremtiden. Ved en slik modernisering bør man også gå over undergulv og utbedre eventuell knirk.

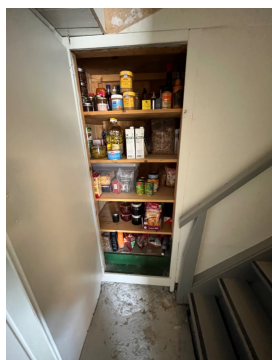
Eier opplyser om tidlig vanninnsg i bunn av kjellertrappen, men at dette ikke har blitt registrert etter drenering av sør-østlig hjørne av boligen.

Området foran trapp hvor det tidligere har vært vannansamling.

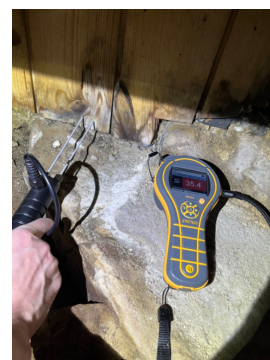
Fra april 2025

- Det er påvist skader på konstruksjoner i krypkjeller som er forårsaket av råte eller sopp.
- Det er stedvis påvist fuktnivå som tilsier at konstruksjonen kan ha fukskader.

Det er ved måling i treverk påvist forhøyede fuktnivåer og stedvis sopp/råteskader i treverk, spesielt ned mot fjell/grunn.

Det er uvisst om utviklingen av disse skadene har stoppet etter montering av avfukter i rommet, men de målte fuktnivåene tilsier at forhold ligger til rette for at det fortsatt kan oppstå fukt-/sopp- og råteskader.

Det er "kjellerlukt" i rommet og fjell/grunnen er fuktig.

Selvom drenering av yttervegger er gjort på deler av yttervegg mot sør med forbedring er det fortsatt vanninnsg fra fjell og fuktopptrekk fra grunnen.

- Overvåk konstruksjonen jevnlig. Avviket kan medføre behov for tiltak, men bør observeres over tid.
- Gjennomføre ytterligere undersøkelser og foreta utbedring av skade.
- Andre tiltak:

Skadet treverk må skiftes ut og man bør gjøre ytterligere undersøkelse ved åpning av konstruksjonen.

Det bør undersøkes om montert avfukter har tilstrekkelig funksjon i forhold til fuktpåkjenningen.

På generelt grunnlag anbefales det å etablere fuktsperre på bakken, dette hindrer fukt i å trekke opp fra bakken slik at luftfuktigheten i krypkjeller reduseres. Høy luftfuktighet over tid kan føre til råteskader og skape miljø for vekst av sopp samt biologiske skadegjørere.

Kostnadsestimat omfatter fjerning av skadet treverk og organisk materiale, ytterligere undersøkelser samt etablering av fuktsperre på grunnen.

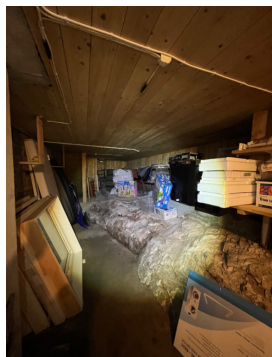
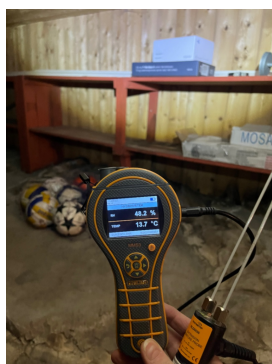
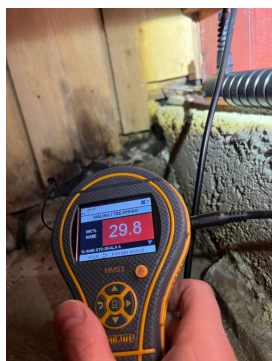
Fra Januar 2026

Ved befarig i Januar 2026 synes det ikke å være nevneverdig skadeutvikling i forhold til April 2025 men det registreres fortsatt forhøyede fuktverdier.

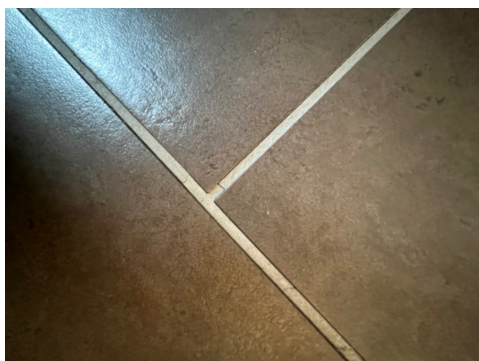
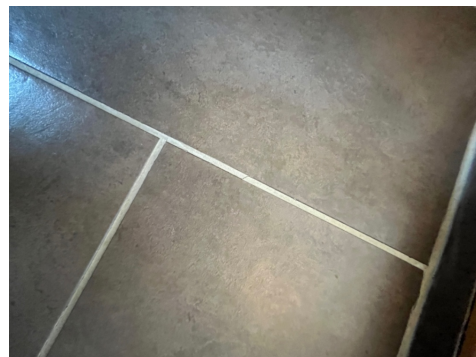
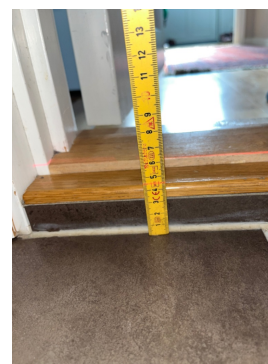
- Det er påvist at flisfuger har riss/sprekker.
- Det er påvist at høydeforskjell fra topp slukrist til gulv/synlig topp membran ved dørterskel er mindre enn 25 mm.
- Det er påvist avvik i fallforhold til sluk i forhold til krav i forskrift på byggetidspunktet.

3. Det er påvist riss/sprekker i noen fuger samt noe manglende fuger rund flisoppkant. Riss/sprekker kan skyldes noe bevegelse i gulvet.

Gulvet får TG2 grunnet ikke nok høydeforskjell fra topp av sluk til topp av membran, lite fall og mindre riss/sprekker i flisfuger, i tråd med NS3600.

- Andre tiltak:
- Til tross for avviket i fall/høydeforskjell til sluk, vil gulvet fortsatt kunne lede vann mot sluket, men med redusert effektivitet. Dette kan potensielt øke risikoen for vannansamling i enkelte områder av badet.
- Fuger bør skiftes ut.

For å lukke avviket må fallforholdene utbedres slik at avstand fra topp av sluk til topp av flis ved dør er minimum 25mm.

3. Det bør utføres lokal utbedring av fuger med sprekker/manglende fuger. Dette bør også holdes under oppsyn og undersøkes nærmere i forhold til om stivhet i gulvet er tilstrekkelig.

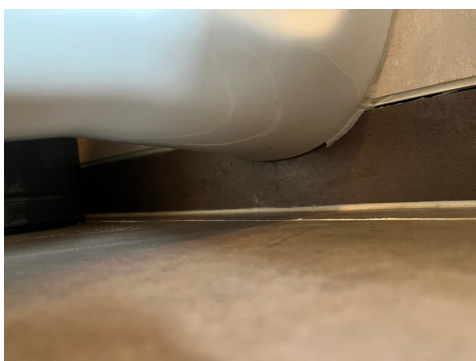
- Det er ikke påvist tilfredsstillende løsning for å synliggjøre lekkasje fra innebygget sistene.

Det er ikke påvist mulighet for synliggjøring av lekkasjevann fra sistene.

Hvis ikke slik sikring eksisterer, er det fare for at lekkasjevann trekker inn i og skjules i konstruksjonen/veggen i tilknytning til sistene.

Det må innhentes dokumentasjon på installasjonen som viser at lekkasjesikring er ivarettatt eventuelt må det etableres dreneringshull/spalte i underkant av toalettet for å synliggjøre lekkasjevann.

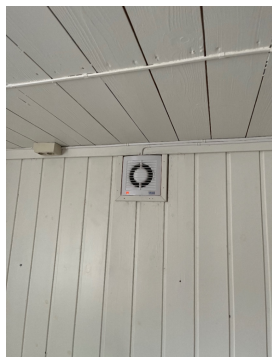
Mekanisk avtrekk i rommet

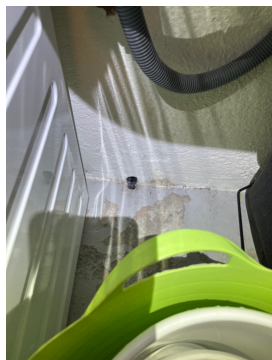
overløp til tilstøtende rom

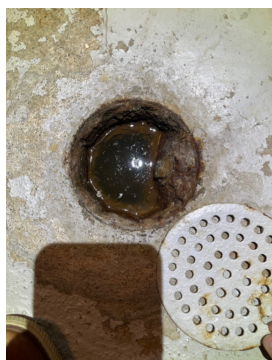
Sluk i tilstøtende rom

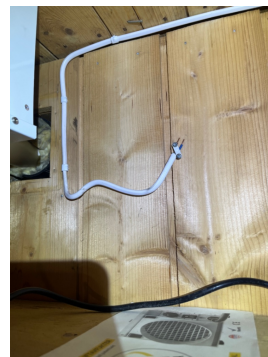
Åpen ledning i krypkjeller

Det er observert en uterminert/åpen ledning som er festet på vegg ved siden av avfukter i krypkjeller.

Da anlegget ikke har hatt tilsyn fra DLE eller liknende instans de siste 5 årene så anbefales det å utføre en teknisk tilstandsvurdering av elektrisk anlegg etter NEK405-2-3.
