Tilstandsrapport

Enebolig
  Haugentoppen 7, 1960 LØKEN
  AURSKOG-HØLAND kommune
  # gnr. 33, bnr. 25

Befaringsdato: 12.03.2026

Rapportdato: 25.03.2026

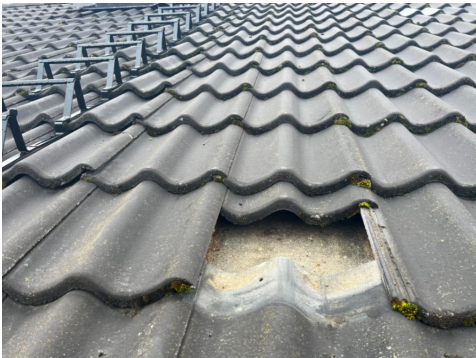
Taktekking på eldre del.

Det anbefales å overvåke tilstanden jevnlig og vurdere utskiftning av undertaket på den eldre delen, da mer enn halvparten av forventet brukstid er passert.

Konsekvensen av å ikke utbedre kan være økt risiko for vannlekkasjer og skader på underliggende konstruksjoner.

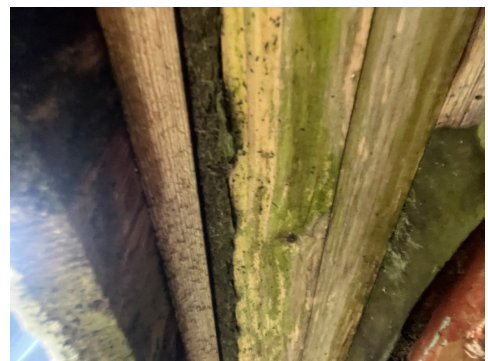
Iht. SINTEF Byggforsk skal kledning med to-trinns tetning ha lufte- og dreneringsspalte for bl.a. at fuktighet kan tørke ut fra baksiden av kledningen.

Bilde underkant av kledning på eldre del.

Det bør etableres luftespalte i nedkant bak kledningen for å sikre tilstrekkelig utlufting og drenering, i tråd med anbefalinger fra SINTEF Byggforsk.

Manglende lufting kan føre til oppfukning og redusert levetid på kledning og underliggende konstruksjon, samt økt risiko for råteskader.

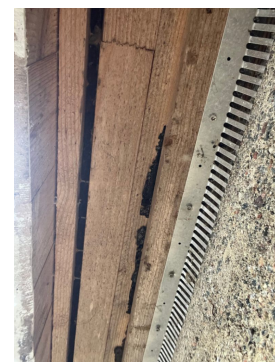
Bilde underkant av kledning på tilbygg.

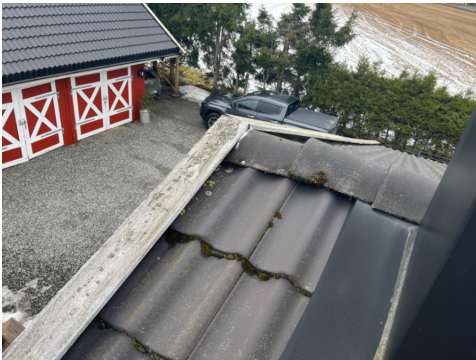
Toppbord er delvis mosegrodd og har skader, enkelte vindskier har skader i nedkant.

Toppbord med mose.

Vindskier og toppbord med skader må skiftes ut, og det anbefales å montere beslag på toppbord for å beskytte mot videre fukt- og råteskader.

Dersom tiltak ikke utføres, vil det være økt risiko for ytterligere forringelse av trekonstruksjonen og påfølgende følgeskader på bygget.

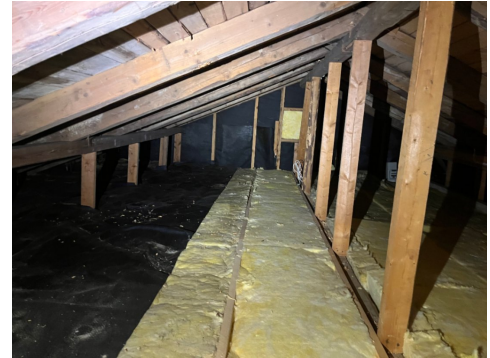
Det er mørke partier på undertak ved takfot og fuktmerker på flere taksperrer.

Møneloft.

Det bør foretas en grundigere undersøkelse av takkonstruksjon og undertak for å avdekke eventuelle skader.

God ventilering av loftet må etableres for å redusere risikoen for fuktskader og muggdannelse.

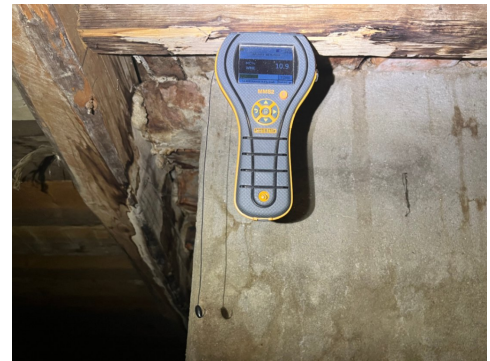
Det er fuktmerker ved gjennomføring av pipe, fuktmåling i dette område viste ca. 11 %, som er normal fukt.

Fuktmåling ved pipe viste normale verdier.

Fuktmerker ved pipe må følges opp for å avdekke eventuell utvikling, og nødvendige tiltak må iverksettes ved behov.

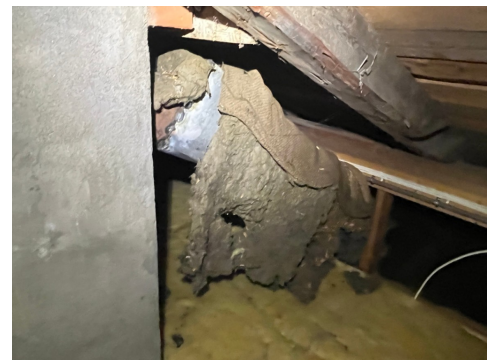
Kanal på loftet må isoleres.

Kanaler på loftet må isoleres for å hindre kondens og påfølgende fuktskader.

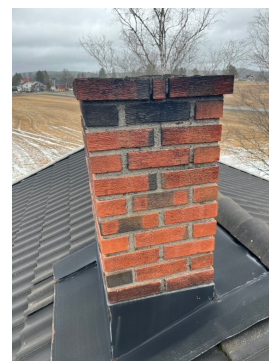
Det er synlig riss eller sprekke i pipe over tak.

Riss/sprekke i pipens øvre del.

Det bør undersøkes av feier om riss/sprekke i pipe må utbedres og eventuelt foreta tiltak for å hindre vanninntrenging og forringelse av pipens konstruksjon.

Dersom tiltak ikke iverksettes, kan dette føre til ytterligere skader og redusert brannsikkerhet.

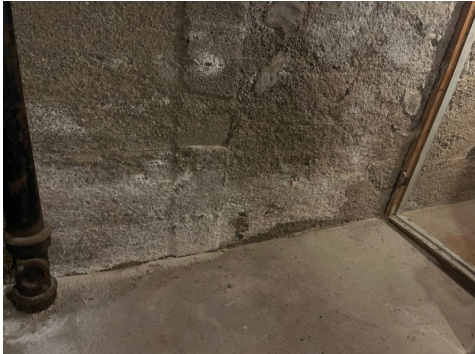
Yttervegger og gulv har saltutslag, som er tegn på fuktgjennomtrenging fra terreng eller grunn.

Saltutslag og fuktgjennomtrenging kan over tid føre til økt risiko for råte- og muggsopp-skader i treverk, samt forringelse av murkonstruksjonen.

Saltutslag på vegger, som er tegn på fukt.

Kjeller må holdes under oppsikt og det bør vurderes tiltak for å redusere fuktinntrenging i kjeller.

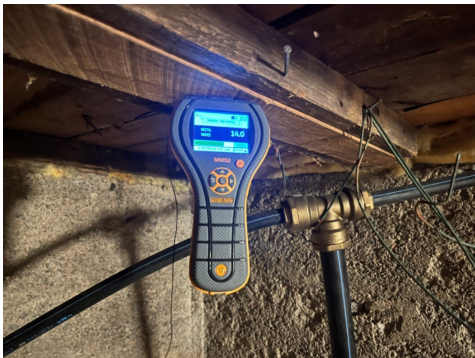
Fuktmålinger i trevirke viste opp til ca. 14 %, som er normal fukt.

Fuktmålinger viste normal fukt i trevirke.

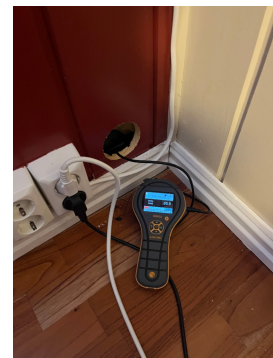
Fuktmåling i utforet vegg viste ca. 21 % fukt, som er skadelig fukt. Det ble registrert fuktig isolasjon og observert plast på murvegg ved hulltaking.

Fuktmåling viste skadelig fukt i utforet vegg.

Det bør iverksettes tiltak for å redusere fuktinnholdet i veggkonstruksjonen, for eksempel ved å fjerne utforede vegger og sikre tilstrekkelig ventilasjon. Videre bør årsaken til det høye fuktnivået kartlegges og utbedres for å unngå utvikling av råte, muggsopp og skader på konstruksjonen. Det skal ikke benyttes plast på utforede kjellervegger, da den kan forårsake fuktskader.

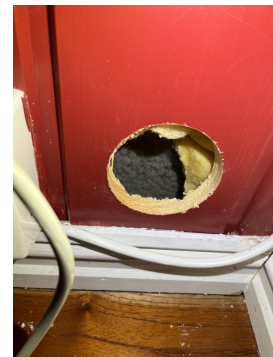
Hulltaking avdekket fuktig isolasjon og plast på yttervegg.

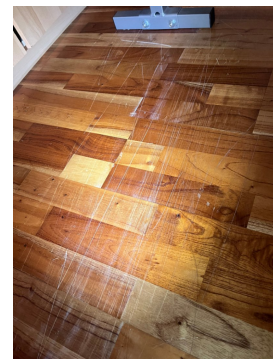
Slitasjemerker på gulv.

Slitt og skadet gulv bør vurderes utbedret for å sikre tilfredsstillende overflate og hindre ytterligere forringelse.

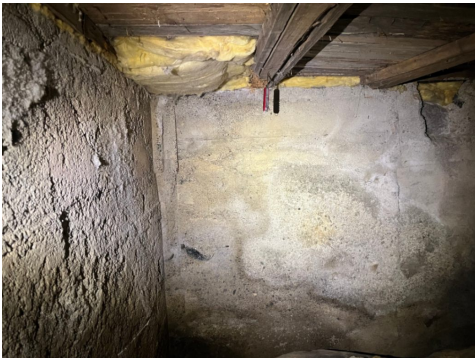
Det ble registrert råteskader i flere takbjelker og stubbloft. Yttervegger har saltutslag, som er tegn på fuktgjennomtrenging fra terreng eller grunn.

Råte i bjelker og saltutslag på vegger.

Det må gjennomføres en grundig undersøkelse av bjelkelag, stubbloft og understøttelser, og alt skadet treverk må skiftes ut for å hindre videre utvikling av råte og sopp.

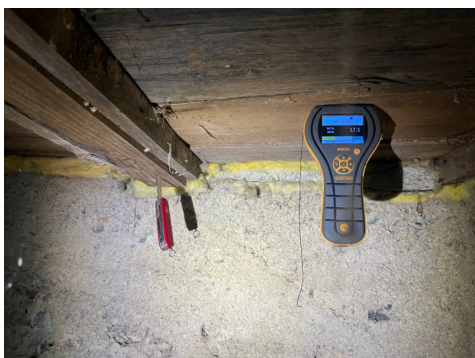
Fuktmålinger i trevirke viste opp til ca. 17 %, som øker faren for råte og mugg skader.

Fuktmåling viste over grensen til skadelig fukt.

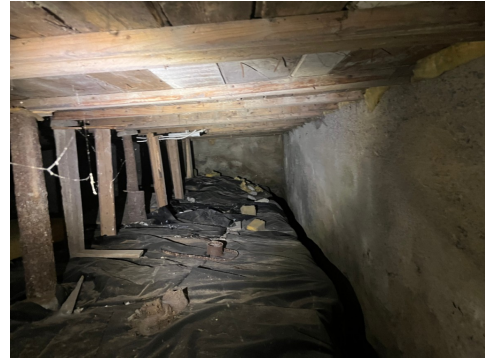
Bjelkelag er provisorisk støttet opp med trestolper, disse kan være utsatt for fuktskader og må undersøkes nærmere.

Krypkjeller med provisorisk understøttelser av bjelkelag.

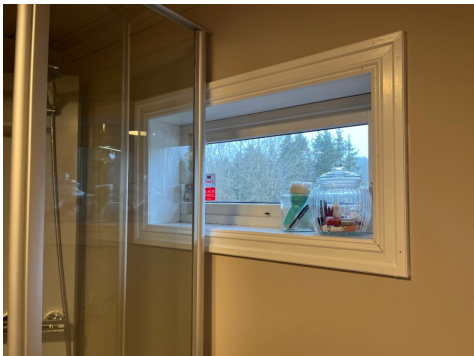
Vindu er i våtsonen til dusj, uten synlig fuktsikring og kan bli utsatt for fukt.

Vindu i våtzone til dusj.

Vinduet bør fuktbeskyttes eller overflatebehandles med egnet maling/lakk for våtrom for å hindre fuktskader og forringelse av materialet over tid.

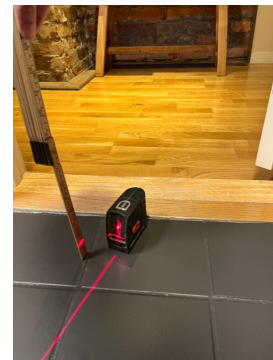
- Det er mulighet for at det kan forekomme vannlekkasje på våtrommet hvor vann ikke vil gå til sluk.
- Det er påvist at høydeforskjell fra topp slukrist til gulv/synlig topp membran ved dørterskel er mindre enn 25 mm.
- Det er påvist at noen fliser har bom (hulrom under).
- Målinger viser at det ikke er fall til sluk (motfall).

Referanse måling av fall ved terskel på 30 mm.

Det bør etableres tilstrekkelig fall mot sluk for å sikre at alt vann ledes til sluk og ikke ut av rommet. Eventuelt kan også etablering av lekkasjestopper hindre lekkasjevann å skade tilliggende konstruksjoner. Fliser med bom bør undersøkes nærmere og eventuelt utbedres for å unngå skadeutvikling og redusert levetid på gulvet. Manglende fall medfører økt risiko for vannskader i tilstøtende konstruksjoner ved lekkasje, samt fare for at vann ikke ledes bort på en forsvarlig måte.

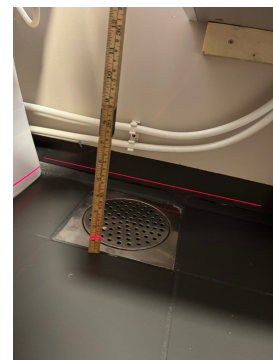
Måling av fall ved sluk viste tilsvarende 30 mm.

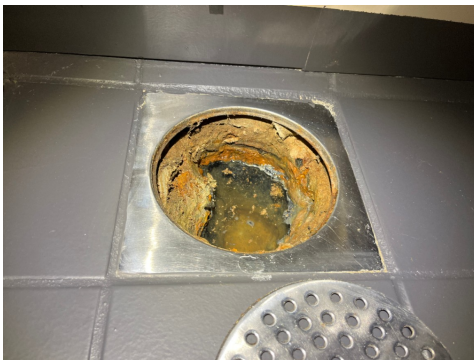
Dagens løsning med smøremembran direkte ned på eldre sluk uten klemring gir økt risiko for lekkasjer og fuktskader i konstruksjonen. Våtromsmaling har oppnådd forventet brukstid og gir økt risiko for fuktskader.

Eldre sluk.

- Overvåk tilstanden jevnlig. For å få tilstandsgrad 0 eller 1 må slukløsningen skiftes ut og sannsynligvis må også membransjiktet skiftes/utbedres. Det er imidlertid vanskelig å si noe om tidspunktet for når dette er nødvendig.
- Uten tilfredsstillende klemring er det vanskelig å sikre en vanntett overgang mellom smøremembranen og sluket. Dette øker risikoen for at vann kan sive ned langs sidene av sluket og forårsake fuktskader i gulvkonstruksjonen og omkringliggende område.
- Sluket må sjekkes og rengjøres jevnlig.
- Eldre sluk av støpejern er ofte utsatt for rust som kan medføre lekkasjer. Eventuelle lekkasjer kan medføre fuktskader på tilliggende konstruksjoner.

Inntil tiltak er gjort bør det opprettholdes dusjon i kabinett, men våtrommet er fortsatt utsatt ved en lekkasje.

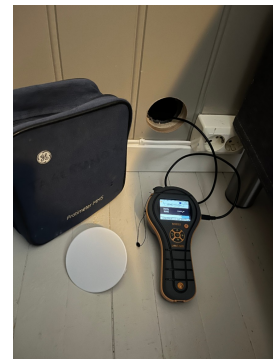
Fuktmåling i trevirke viste normale verdier.

Fuktmåling uten avvik.

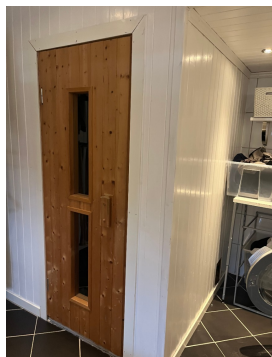
Det er en uferdig badstue på badet.

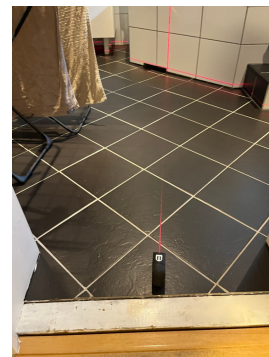
Måling viste at det er fall mot badekar.

Når sluket er gjort tilgjengelig, må det kontrolleres at det er tilfredsstillende fall mot sluk for å sikre at vann ledes korrekt bort og for å unngå risiko for fuktskader i tilstøtende konstruksjoner.
Fliser med bom bør undersøkes nærmere og eventuelt utbedres, da løse fliser kan føre til ytterligere skader på gulvet og redusert levetid for overflaten.

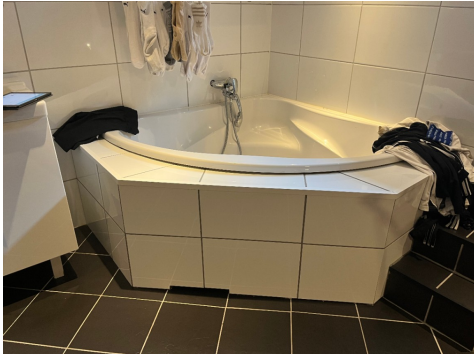
Innbygget badekar med spalte i nedkant til sluk.

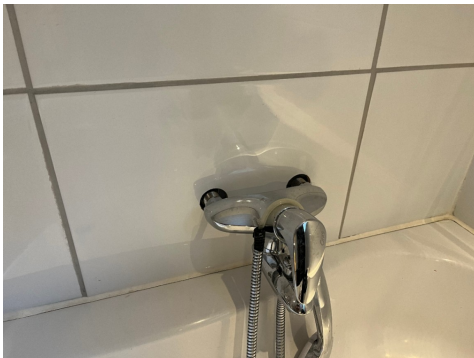
Gjennomføring i vegg ved badekar er ikke tett.

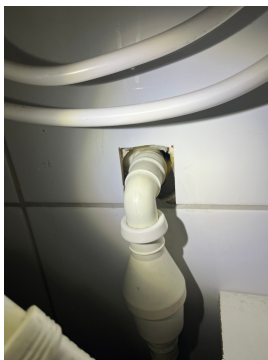
Gjennomføring i vegg under servant er ikke tett.

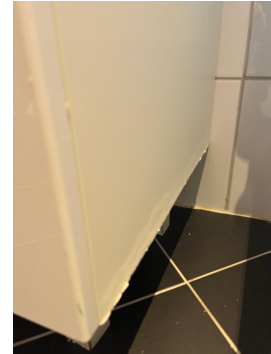
Underskap til servant har fuktskade i nedkant, vurdert til mindre avvik.

Servantskap har noe fuktskade i nedkant.

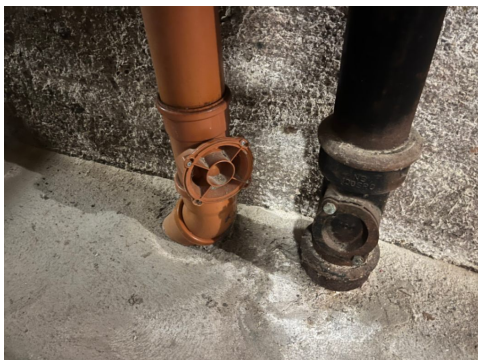
Avløpsrør av plast og støpejern med stakeluger.

Det bør vurderes utskiftning av avløpsrør av støpejern, da anbefalt brukstid er overskredet.

Konsekvensen av å ikke utbedre er økt risiko for lekkasjer, tilstoppinger og vannskader som følge av aldrende rør.

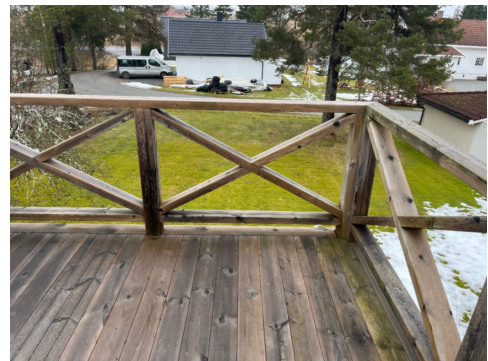
Rekkverk på veranda bør utbedres til dagens krav.

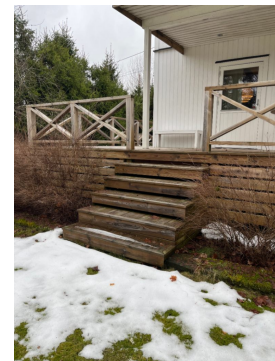
Trapp og rekkverk på terrasse er ikke iht. dagens krav.
