Haugentoppen 7, 1960 LØKEN

**Idyllisk & familievennlig enebolig  
med skjermet tomt|Solrik tomt på  
2,4 mål|Garasje|Fine  
uteplasser|Landlige omgivelser**

# Tilstandsrapport

Befaringsdato: 12.03.2026

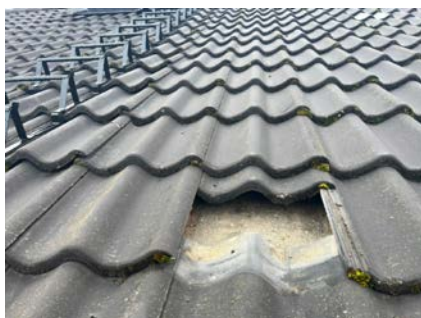
Avvik: • Mer enn halvparten av forventet brukstid er passert på undertak.  
Mer enn halvparten av forventet brukstid er passert på undertak eldre del.

Taktekking på eldre del.

Det anbefales å overvåke tilstanden jevnlig og vurdere utskiftning av undertaket på den eldre delen, da mer enn halvparten av forventet brukstid er passert. Konsekvensen av å ikke utbedre kan være økt risiko for vannlekkasjer og skader på underliggende konstruksjoner.

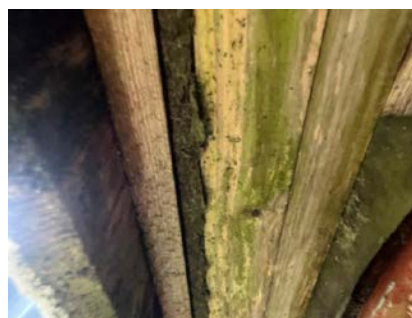
Avvik: • Det er ingen eller liten lufting i nedre kant av kledning mot grunnmur.  
Det er ikke observert luftespalte i nedkant bak kledning, fortrinnsvis på eldre del.  
Iht. SINTEF Byggforsk skal kledning med to-trinns tetning ha lufte- og dreneringsspalte for bl.a. at fuktighet kan tørke ut fra baksiden av kledningen.

Manglende lufting kan føre til oppfuktning og redusert levetid på kledning og underliggende konstruksjon, samt økt risiko for råteskader.

Bilde underkant av kledning på eldre del.

Det bør etableres luftespalte i nedkant bak kledningen for å sikre tilstrekkelig utlufting og drenering, i tråd med anbefalinger fra SINTEF Byggforsk.

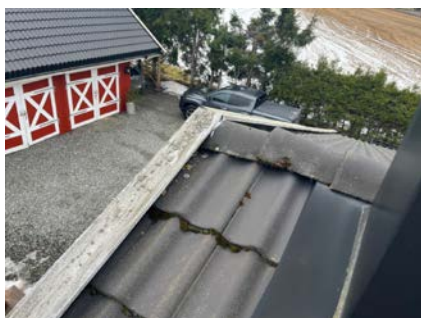
Toppbord er delvis mosegrodd og har skader, enkelte vindskier har skader i nedkant.

Toppbord med mose.

Vindskier og toppbord med skader må skiftes ut, og det anbefales å montere beslag på toppbord for å beskytte mot videre fukt- og råteskader.

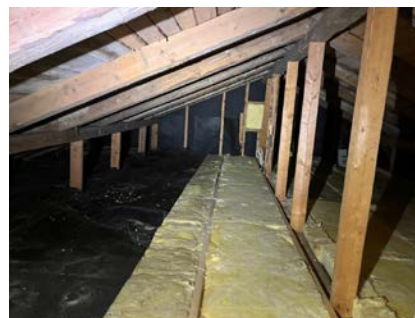
Møneloft.

- Det er begrenset/dårlig ventilering av takkonstruksjonen.
- Det er påvist fuktskjolder/skader i takkonstruksjonen.
- Det er påvist andre avvik:

Det er mørke partier på undertak ved takfot og fuktmerker på flere taksperrer.

Det bør foretas en grundigere undersøkelse av takkonstruksjon og undertak for å avdekke eventuelle skader.

God ventilering av loftet må etableres for å redusere risikoen for fuktskader og muggdannelse.

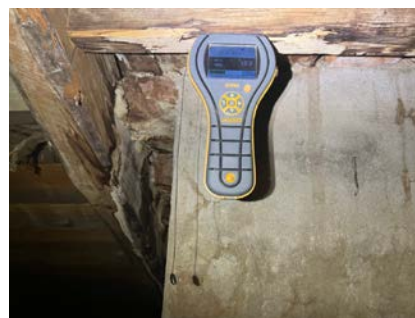
Det er fuktmerker ved gjennomføring av pipe, fuktmåling i dette område viste ca. 11 %, som er normal fukt.

Fuktmåling ved pipe viste normale verdier.

Fuktmerker ved pipe må følges opp for å avdekke eventuell utvikling, og nødvendige tiltak må iverksettes ved behov.

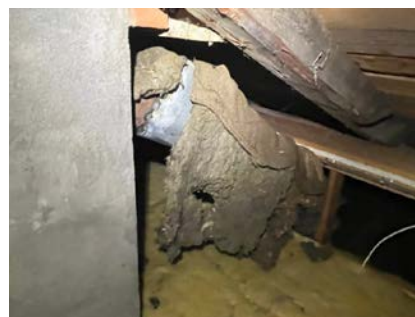
Kanal på loftet må isoleres.

Kanaler på loftet må isoleres for å hindre kondens og påfølgende fuktskader.

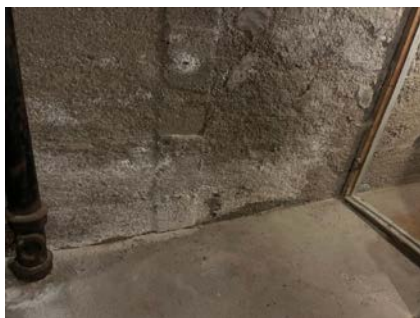
Yttervegger og gulv har saltutslag, som er tegn på fuktgjennomtrenging fra terreng eller grunn.

Saltutslag på vegger, som er tegn på fukt.

Kjeller må holdes under oppsikt og det bør vurderes tiltak for å redusere fuktinntrenging i kjeller.

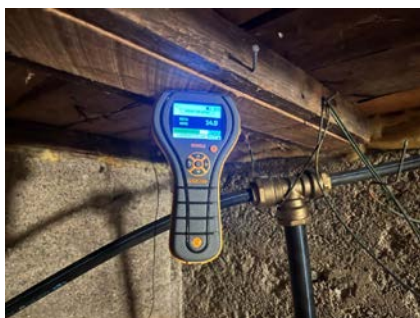
Fuktmålinger i trevirke viste opp til ca. 14 %, som er normal fukt.

Fuktmålinger viste normal fukt i trevirke.

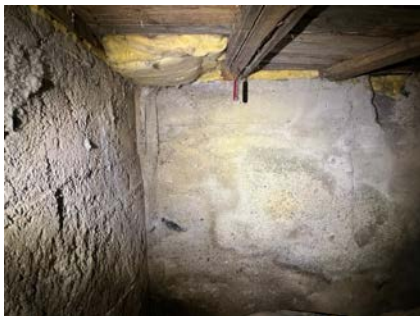
Det ble registrert råteskader i flere takbjelker og stubbloft.

Yttervegger har saltutslag, som er tegn på fuktgjennomtrenging fra terreng eller grunn. Bjelkelag er provisorisk støttet opp med trestolper, disse kan være utsatt for fuktskader og må undersøkes nærmere.

Råte i bjelker og saltutslag på vegger.

Krypkjelleren bør overvåkes jevnlig, da denne typen konstruksjon er spesielt utsatt for fukt- og råteskader, noe som kan svekke byggets bæreevne og føre til kostbare utbedringer dersom tiltak ikke iverksettes.

**Kostnadsestimat: 100 000 - 200 000**

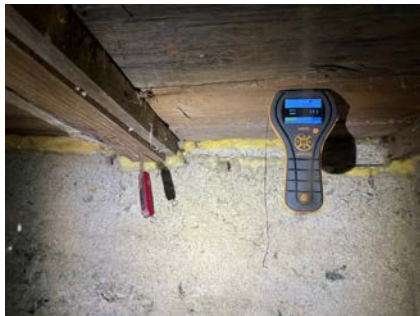
Fuktmålinger i trevirke viste opp til ca. 17%, som øker faren for råte og mugg skader. Treverk skal ha fuktinnhold lavere enn 15 vektprosent. I treverk med fuktighet over 17 vektprosent øker faren for råte og muggsoppvekst dramatisk. Hvis fuktinnholdet ligger over 20 vektprosent, er allerede muggsoppen dannet. Fibermetningsgrad for treverk er 28 vektprosent.

Fuktmåling viste over grensen til skadelig fukt.

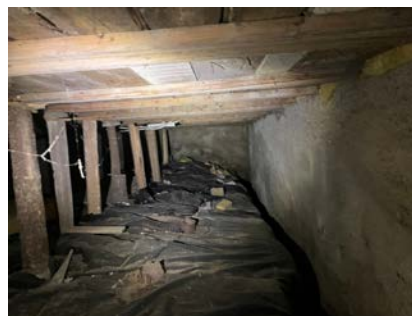
Krypkjeller med provisorisk understøttelser av bjelkelag.

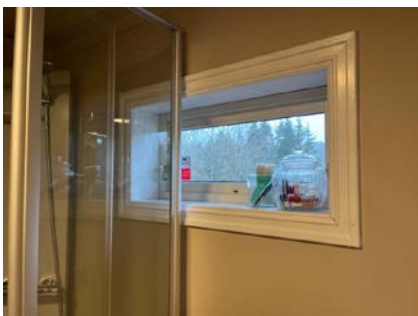
Vindu er i våtsonen til dusj, uten synlig fuktsikring og kan bli utsatt for fukt.

Vindu i våtzone til dusj.

Vinduet bør fuktbeskyttes eller overflatebehandles med egnet maling/lakk for våtrom for å hindre fuktskader og forringelse av materialet over tid.

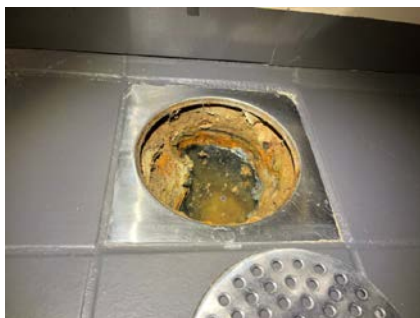
Avvik: • Membran i kombinasjon med gammelt sluk uten klemring. Membran er smurt ned på sluk.

Eldre sluk.

Inntil tiltak er gjort bør det opprettholdes dusjon i kabinett, men våtrommet er fortsatt utsatt ved en lekkasje.

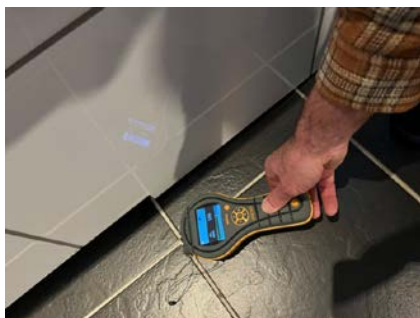
Fuktsøk viste normale verdier.

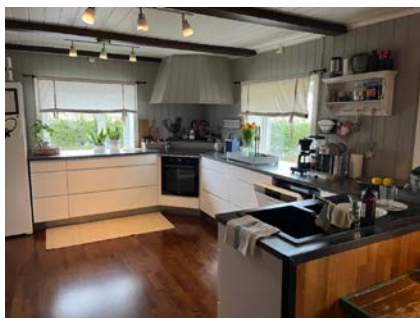
Enkelte bruksmerker, vurdert til mindre avvik.

Kjøkkeninnredning.

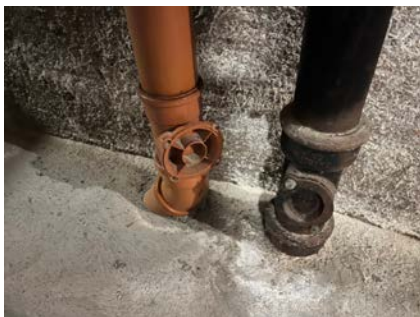
Konsekvensen av å ikke utbedre er økt risiko for lekkasjer, tilstoppinger og vannskader som følge av aldrende rør.

Avløpsrør av plast og støpejern med stakeluker.

Det bør vurderes utskiftning av avløpsrør av støpejern, da anbefalt brukstid er overskredet.

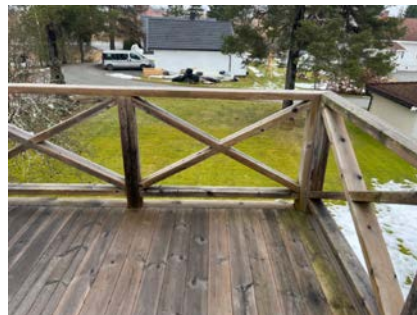
Rekkverk på veranda bør utbedres til dagens krav.
