# Tilstandsrapport

📍 Nils Bays vei 60 , 0855 OSLO

# gnr. 50, bnr. 261, snr. 26

Rapportdato: 20.04.2026

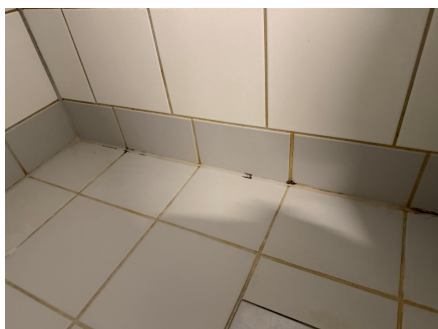
Fuger i våtrom har begrenset levetid og blir utsatt for konstant fukt, temperaturendringer og mekanisk slitasje. Aldersrelaterte forhold som sprekker, misfarging eller begynnende oppløsning er typiske tegn på nedbrytning over tid.

- Selv om svertesopp hovedsakelig er et overflatefenomen, kan kraftig vekst indikere høy fuktighet som igjen kan føre til at råtesopper etableres og forårsake skade på bygningskonstruksjonen.

Kan utvikle seg til mer alvorlige fuktskader dersom årsaken (høy fuktighet) ikke utbedres.

Redusert evne til å hindre fuktinntrenging i konstruksjonen. Dersom fugene svekkes ytterligere, øker risikoen for vannskader i underliggende konstruksjoner og tilstøtende rom.

Fugene bør skiftes ut eller repareres. Det anbefales å fjerne gammel fugemasse og legge ny, samt kontrollere tilstøtende overflater for tegn til fuktskader

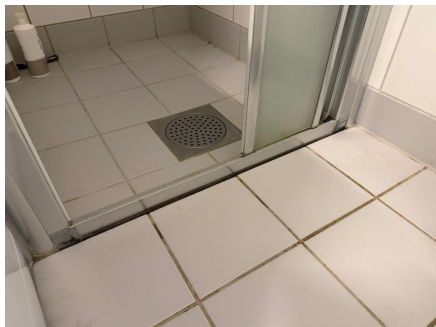
Fuger i våtrom har begrenset levetid og blir utsatt for konstant fukt, temperaturendringer og mekanisk slitasje. Aldersrelaterte forhold som sprekker, misfarging eller begynnende oppløsning er typiske tegn på nedbrytning over tid.

Redusert evne til å hindre fuktinntrenging i konstruksjonen. Dersom fugene svekkes ytterligere, øker risikoen for vannskader i underliggende konstruksjoner og tilstøtende rom.

Økt risiko for fuktskader, råte og sopp i tilstøtende konstruksjoner.

Potensielle kostbare reparasjoner ved skade.

Fugene bør skiftes ut eller repareres. Det anbefales å fjerne gammel fugemasse og legge ny, samt kontrollere tilstøtende overflater for tegn til fuktskader

Fjern tetningslisten eller etabler løsning som sikrer at lekkasjevann kan ledes til sluk.

Kontroller fallforhold på gulvet og juster ved behov.

Vurder tettesjiktets tilstand og dokumentasjon, og utfør fuktmåling ved mistanke om skade.
