# Tilstandsrapport

Boligbygg med flere boenheter

Hovstegen 1 B og C, 1813 ASKIM

Befaringsdato: 09.10.2024

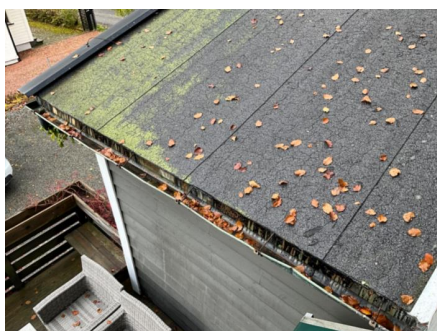
- Takshingel har en forventet brukstid på 15-18 år, og i dette tilfellet er mer enn halvparten av levetiden oppbrukt, noe som tilsvarer tilstandsgrad 2 (TG 2). Takshingelen kan fortsatt fungere, men det er økt risiko for slitasje, sprekker, og oppflising som kan oppstå med alder. Dette kan føre til lekkasjer eller svekket værbeskyttelse. Det vil være nødvendig med regelmessig vedlikehold og inspeksjoner for å vurdere tilstanden og forebygge fremtidige skader

- Tekkingen fremstår uten synlige tegn til lekkasjer ved inspeksjon. Likevel bør tilstanden overvåkes nøye over tid for å fange opp eventuelle endringer. For å oppnå en tilstandsgrad 0 eller 1 vil det på sikt være nødvendig å skifte ut tekingen, men det er utfordrende å fastsette et presist tidspunkt for når dette bør gjøres. Regelmessige vurderinger vil være avgjørende for å bestemme behovet for utskiftning.

- Mosen på taket bør fjernes for å forhindre videre spredning og deretter rengjøres grundig. Det kan også være aktuelt å påføre et forebyggende middel for å hindre fremtidig mosevekst. Slitte områder bør inspiseres for å vurdere om det er behov for reparasjon eller utskifting av takmaterialer. Dersom tiltak ikke gjennomføres, kan mosen fortsette å holde på fukt, noe som kan føre til nedbrytning av taket over tid. Dette kan øke risikoen for lekkasjer og skader på underliggende konstruksjoner og interiør.

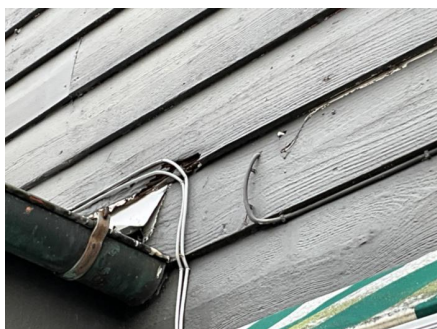
- Det er ingen eller liten lufting i nedre kant av kledning mot grunnmur.
- Det er påvist spredte råteskader i bordkledningen.

- Det bemerkes at kledningen ikke er luftet, noe som er vanlig på eldre hus, men likevel virker å fungere. Dette er normalt avhengig av ytterveggen er mindre tett enn i nyere hus.  
- Det ble foretatt stikktagninger etter råte/dårlig kledning ved hjelp av en syl, påvist råte. På steder hvor det er registrert mye råte i kledningsbord, er det å forvente at veggkonstruksjon har tatt skade. Ellers er det generelt med værslitte bord samt malingsavflassing på trekledning.

- Andre tiltak:
  - Råteskadet trekledning må skiftes ut for å forhindre videre skadeutvikling.
  - Vedrørende lufting, kan konstruksjonen fungere med dette avviket, det må dog gjøres utbedringer om avviket skal lukkes. Det vil imidlertid sjelden være økonomisk rasjonelt som et enkeltstående tiltak. Ved bytting av kledning, bør konstruksjon/lufting bygges opp riktig.

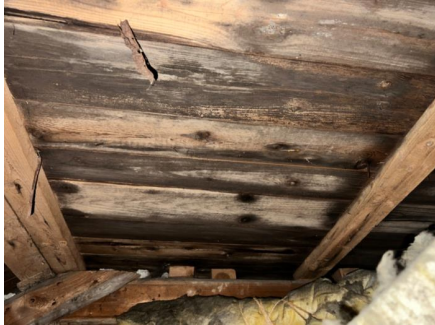
## TG 2 Takkonstruksjon/Loft

- Begrenset med lufting ned mot ender av loftet. Skrå tretak med kaldt loft anbefaler en ca. 50 mm kontinuerlig spalte. God og kontinuerlig lufting er viktig, slik at risiko for skader reduseres.  
- Registrert områder med muggsopp/svertesopp i undertaket på loftet. Årsak er trolig fordi det er for fuktig på loftet, fra boligen kommer fuktig luft opp på loftet, som kjøles ned. Kondensering/ising i vinterhalvåret må å regens.  
- Loftet er dels tilleggsisolert med mineralull. Det er ikke etablert dampspærre mot kaldt loft, dette kan føre til at man får et kaldere loft, slik at risiko for kondens økes.

- Andre tiltak:
  - Vedrørende lufting, kan konstruksjonen fungere med dette avviket, det må dog gjøres utbedringer om avviket skal lukkes. Det vil imidlertid sjelden være økonomisk rasjonelt som et enkeltstående tiltak. Ved omlegging av taktekingen, bør det tas med i vurderingen at luftingen legges over taket.

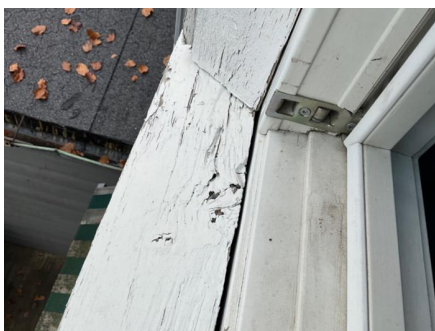
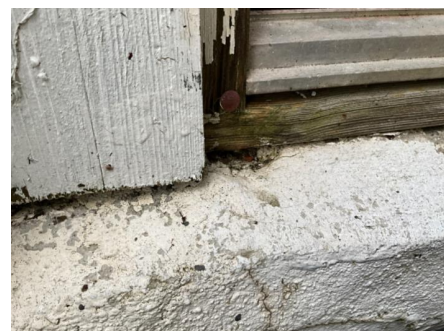
## TG 2 Vinduer

- Det er påvist avvik rundt innsettsdetaljer.
- Karmene i vinduer er slitte og det er sprekker i trevirket.

- Eldre vinduer bærer preg av elde og slitasje og har generelt værslitt trevirke.  
- Ikke montert beslag i nedkant av vinduer, vannbrettbeslag og tetting rundt og særlig under vinduet må utføres regntett for å unngå lekkasjer og fuktskader i veggen.

- Andre tiltak:
  - Det må påregnes noe vedlikehold og at enkelte vinduer må skiftes ut.
- Det må påregnes noe vedlikehold og at enkelte vinduer må skiftes ut på sikt. Ikke behov for umiddelbare tiltak.  
- Det må gjøres tiltak om avviket skal lukkes, løsning med vannbrett gir økt risiko for skader i konstruksjon.

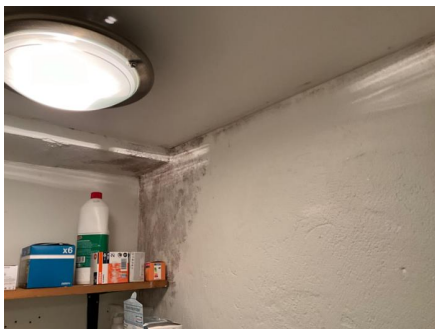
- Åpninger i rekkverk er ikke i henhold til krav i dagens forskrifter.
- Mer enn halvparten av forventet brukstid er passert på tettesjikt/membran.
- Rekkverket er for lavt i forhold til dagens krav til rekkverkshøyder.
- Balkong/terrasse ligger over innredede boligrom, usikker konstruksjon. Konstruksjonsutforming gir økt fare for skader.
- Det er værslitt/oppsprukket trevirke/trepaneler.

- Overflater bærer dels preg av elde og slitasje. Påvist værslitt trevirke samt vedlikeholdsbehov.
- Balkong/terrasse er plassert over innredede boligrom, og det er usikkerhet rundt konstruksjonens utforming og oppbygging. Denne konstruksjonen medfører en økt risiko for fukt- og kondensrelaterte skader, spesielt dersom det er svakheter i tekkingen. Svertesopp er påvist i himlingene i underetasjen, noe som sannsynligvis skyldes kuldebroer og kondensproblemer. Dette tyder på dårlig isolasjon eller lufttetthet, og det kan ikke utelukkes at det også er mangler eller skader i tekkingen som bidrar til fuktinntrengning og påfølgende soppvekst.

- Det må gjennomføres ytterligere undersøkelser.
- Det er ikke krav om utbedring av rekkverkshøyde opp til dagens forskriftskrav.
- Det må foretas tiltak for å lukke avviket.

- For å utbedre avviket bør det først gjennomføres en grundig undersøkelse av balkongens/terrassens konstruksjon for å identifisere eventuelle svakheter i tekkingen. Det er viktig å kontrollere om isolasjonen er tilstrekkelige for å hindre kuldebroer og kondens. Eventuelle skader eller mangler i tekkingen bør repareres eller fornyes for å sikre at fukt ikke trenger inn i underliggende boligrom.

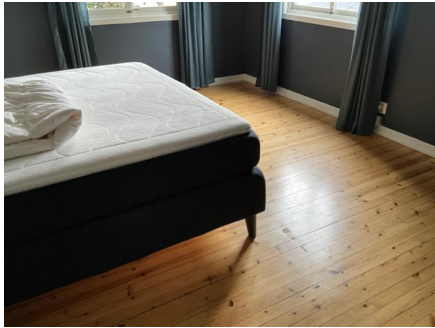
### TG 3 Etasjeskille/gulv mot grunn

- Målt høydeforskjell på over 15 mm gjennom hele rommet. Tilstandsgrad 2 gis med bakgrunn i standardens krav til godkjente måleavvik.
- Målt høydeforskjell på over 20 mm innenfor en lengde på 2 meter. Tilstandsgrad 3 gis med bakgrunn i standardens krav til godkjente måleavvik.

- Det ble foretatt kontroll på planhetsavvik ved hjelp av en punkt laser, målt 22 mm avvik i stue og 16 mm avvik i kjøkken. Lokalt ble det målt 12 mm over 2 meter i stue og kjøkken. I 2. etasje ble det målt ca. 32 mm i soverom. Lokalt ble det målt ca. 21 mm over 2 meter.

- For å få tilstandsgrad 0 eller 1 må høydeforskjeller rettes opp. Det vil imidlertid sjelden være økonomisk rasjonelt som et enkeltstående tiltak i en bolig som dette. Dersom boligen en gang skal renoveres, kan man vurdere slike tiltak.

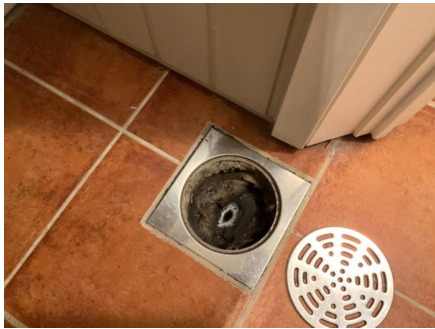
- Totalrenovering er kun en anbefaling grunnet manglende tettesjikt og fallforhold. Vaskerommet kan fortsatt tåle forsiktig bruk. Det er dog ingen garantier, eventuelle lekkasjer vil føre til skader på konstruksjoner.

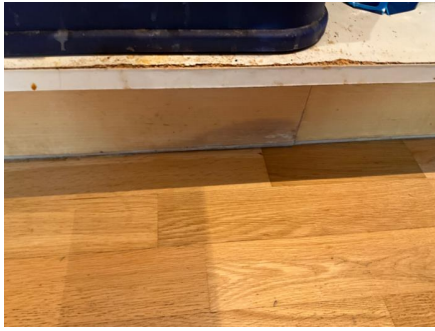
- Det er påvist fuktskjolder/svelling i bunnplate i benkeskap.

- Påvist noe fuktskjolder i bunnskap samt i sokkel under vask, ikke fuktig på befaringsdagen, opplyst at det var en lekkasje fra tidligere eier, og at ikke har forekommet vann siden.

- Kjøkkenet fremstår som funksjonelt. Utskifting av fuktskadede materialer må utføres om avviket skal lukkes.

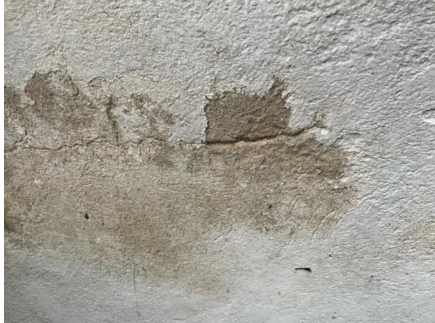
- Grunnmuren har sprekkdannelser.

- Påvist riss/sprekker i mur. Når det oppstår sprekker i puss/mur vil vannbelastningen og faren for frostskaader øke. Skrå sprekker/riss er et symptom på setninger. Horisontal sprekk/riss i grunnmur skyldes sannsynligvis innpressing av kjellervegg. Anbefaler å følge med på videre utvikling.

- Lokal utbedring må utføres for å lukke avviket. Dog anbefalt å følge med på videre utvikling.
