# Tilstandsrapport

Tomannsbolig

Fetveien 250, 2004 LILLESTRØM

# gnr. 82, bnr. 29, snr. 1

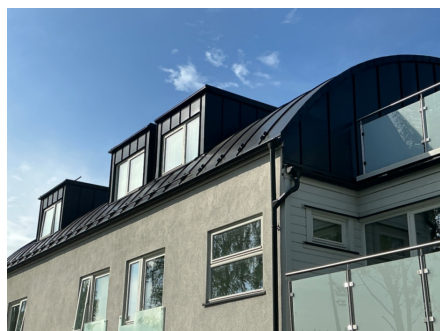
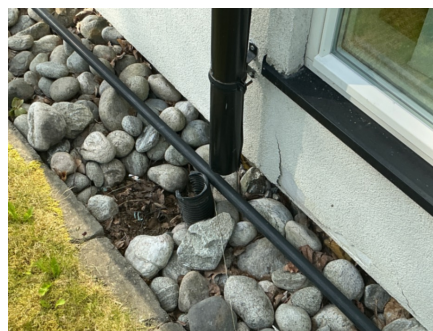
Bortledning av vann må sees i sammenheng med terrengforhold og drenering lengre ned i rapporten. Konsekvensen er økt risiko for fuktbelastning mot grunnmuren.

Det må påregnes å koble drensrør til nedløpsrør for lukke avviket.

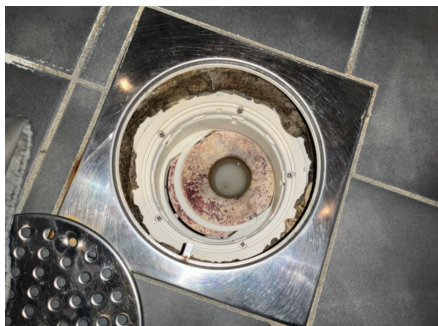
## KJELLER > BAD

Manglende lufttilførsel kan resultere i utilstrekkelig ventilasjon av rommet. Det anbefales å installere en luftespalte under baderomsdøren for å sikre tilstrekkelig luftsirkulasjon og begrense fuktpåkjenninger.

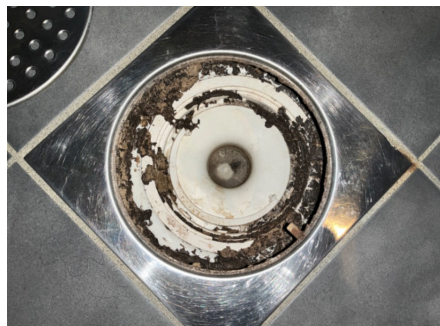
## KJELLER > BAD 2

Manglende lufttilførsel kan resultere i utilstrekkelig ventilasjon av rommet. Det anbefales å installere en luftespalte under baderomsdøren for å sikre tilstrekkelig luftsirkulasjon og begrense fuktpåkjenninger.

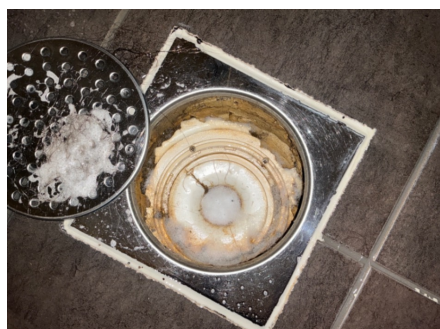
## KJELLER > BAD 3

Manglende lufttilførsel kan resultere i utilstrekkelig ventilasjon av rommet. Det anbefales å installere en luftespalte under baderomsdøren for å sikre tilstrekkelig luftsirkulasjon og begrense fuktpåkjenninger.

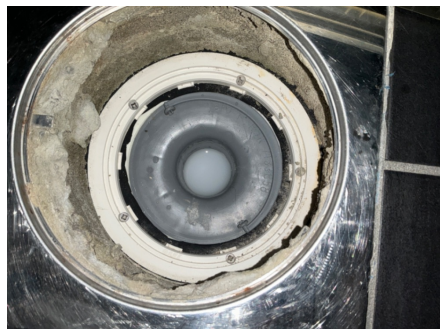
## 1. ETASJE > BAD

Resultat: Ingen synlige tegn til skade ved hullet. Fuktverdi under 6 vektprosent, som regnes som normalt.

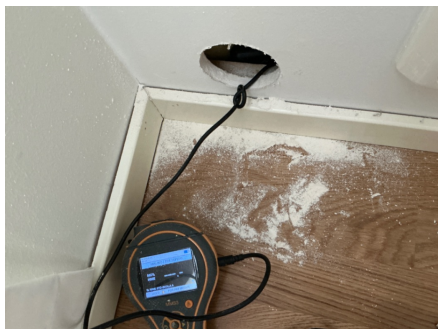
## 2. ETASJE > BAD

Badet har nådd en alder der konstruksjonene svekkes av alder og bruk, noe som øker risikoen for fuktproblematikk. Jevnlig overvåking anbefales, og en totaloppussing med nytt vanntett sjikt vil være nødvendig på sikt. Nøyaktig når dette må gjøres, er vanskelig å fastslå og avhenger av videre bruk, vedlikehold og tegn på svekkelse.

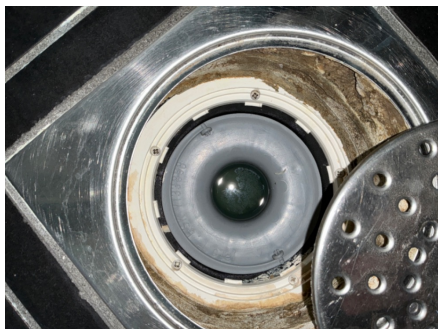
## 2. ETASJE > BAD

Når sluket har begrenset tilgang, er det vanskelig å rengjøre sluket og å inspisere den for å oppdage skader i membranen/fuger rundt sluket, som er avgjørende for å forhindre lekkasjer.

En totaloppussing med nytt vanntett sjikt må på sikt påregnes, men det er vanskelig å angi nøyaktig når dette blir nødvendig.

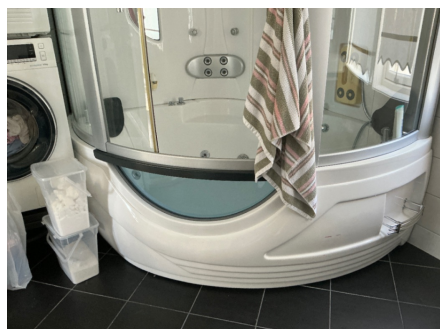
## 2. ETASJE > BAD 2

TG 0 er gitt, da målingen og observasjonene ved hullet ikke avdekket fuktskader, i tråd med bestemmelser i NS 3600, men reflekterer ikke alder for denne vurderingen.
