Fetveien 250, 2004 LILLESTRØM

**Innholdsrik halvpart tomannsbolig  
- Hybel- Garasje - Balkong,  
terrasse og takterrasse**

# Tilstandsrapport

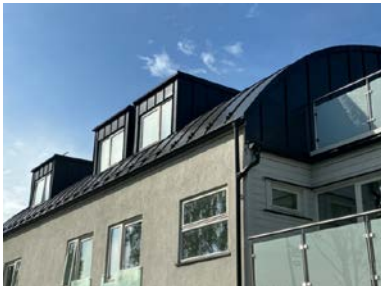
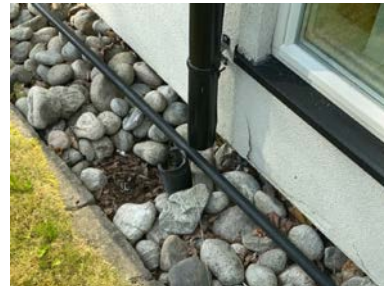
Bortledning av vann må sees i sammenheng med terrengforhold og drenering lengre ned i rapporten. Konsekvensen er økt risiko for fuktbelastning mot grunnmuren.

Det må påregnes å koble drensør til nedløpsør for lukke avviket.

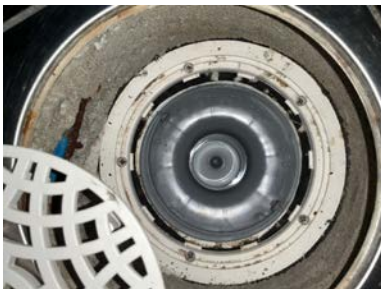
Membraner, som beskytter underliggende konstruksjoner mot vann, kan svekkes over tid og utvikle utettheter. Dette skjer normalt gradvis, og kan føre til at fukt trenger inn i tilstøtende konstruksjoner. Levetiden avhenger av kvalitet, utførelse og bruk.

En totaloppussing med nytt vanntett sjikt må på sikt påregnes, men det er vanskelig å angi nøyaktig når dette blir nødvendig.

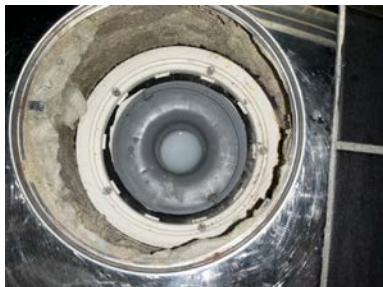
Membraner, som beskytter underliggende konstruksjoner mot vann, kan svekkes over tid og utvikle utettheter. Dette skjer normalt gradvis, og kan føre til at fukt trenger inn i tilstøtende konstruksjoner. Levetiden avhenger av kvalitet, utførelse og bruk.

En totaloppussing med nytt vanntett sjikt må på sikt påregnes, men det er vanskelig å angi nøyaktig når dette blir nødvendig.

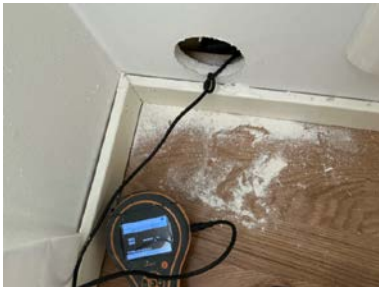
TG 0 er gitt, da målingen og observasjonene ved hullet ikke avdekket fuktskader, i tråd med bestemmelser i NS 3600, men reflekterer ikke alder for denne vurderingen.

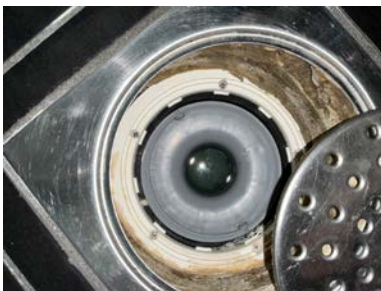
Membraner, som beskytter underliggende konstruksjoner mot vann, kan svekkes over tid og utvikle utettheter. Dette skjer normalt gradvis, og kan føre til at fukt trenger inn i tilstøtende konstruksjoner. Levetiden avhenger av kvalitet, utførelse og bruk.

En totaloppussing med nytt vannrett sjikt må på sikt påregnes, men det er vanskelig å angi nøyaktig når dette blir nødvendig.

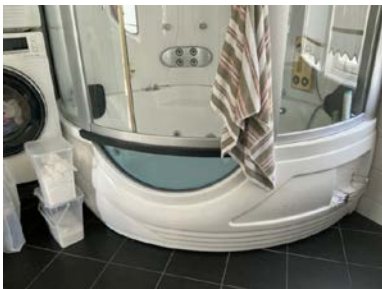
Når sluket har begrenset tilgang, er det vanskelig å rengjøre sluket og å inspisere den for å oppdage skader i membranen/fuger rundt sluket, som er avgjørende for å forhindre lekkasjer.

En totaloppussing med nytt vanntett sjikt må på sikt påregnes, men det er vanskelig å angi nøyaktig når dette blir nødvendig.

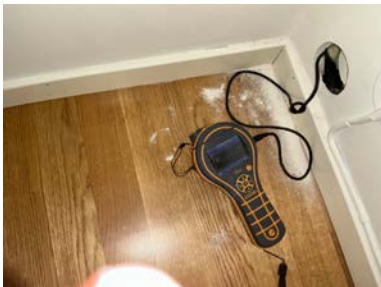
TG 0 er gitt, da målingen og observasjonene ved hullet ikke avdekket fuktskader, i tråd med bestemmelser i NS 3600, men reflekterer ikke alder for denne vurderingen.
