# Tilstandsrapport

Enebolig

Linåkerveien 4 A, 1930 AURSKOG

Befaringsdato: 22.05.2025

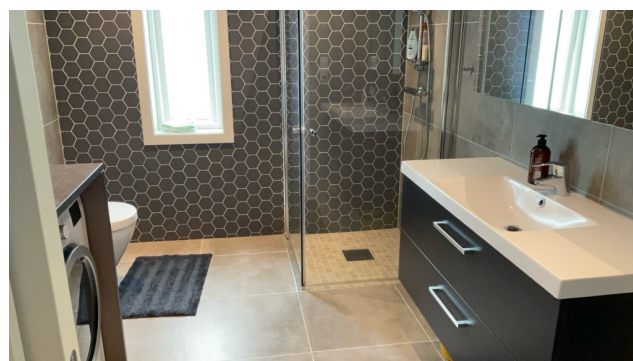
### 1. ETASJE > BAD/WC/VASKEROM

### ! TG 2 Overflater vegger og himling

- Det er vindu/dør med ikke fuktbestandige materialer i våtsonen (ved vask, dusj, badekar, osv.), løsningen eller byggematerialet er uegnet.

- Uegnede materialer må fuktbeskyttes/utskiftes.

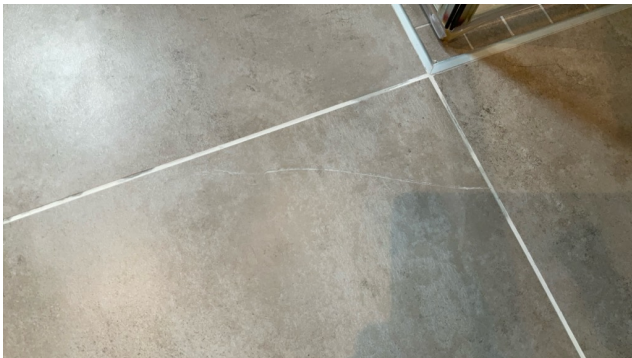
1. ETASJE > BAD/WC/VASKEROM

## ! TG 1 Sluk, membran og tettesjikt

Det er plastsluk og smøremembran med dokumentert utførelse. Fra byggeåret.

Det er synlig slukmansjett/membran under klemringen i sluket.
