# Tilstandsrapport

Boligbygg med flere boenheter

Toftes gate 43 C, 0552 OSLO

Befaringsdato: 19.03.2025

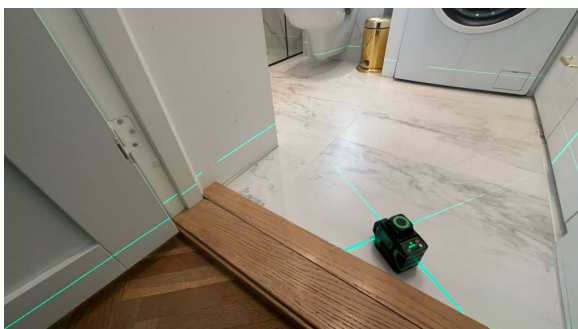
Det er flislagt gulv med elektriske varmekabler.  
Fall målt med laser fra innside terskel til topp slukrist er 25 mm.  
Fall i dusjsonen er 13 mm.

Fall til sluk målt med laser fra dørterskel.

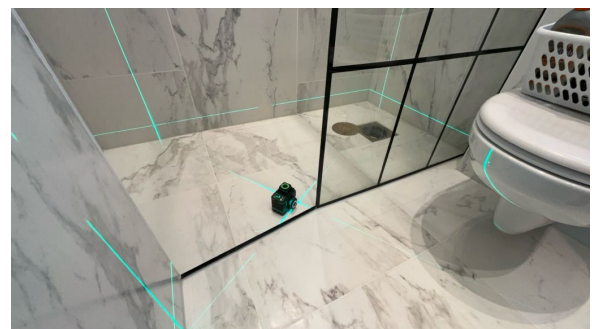
Fall til sluk målt med laser i dusjsonen.

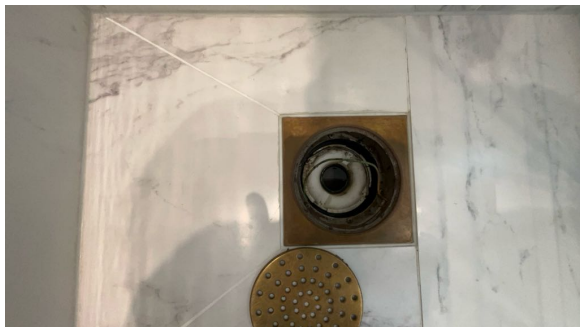
Det er plastsluk og synlig vinylbelegg som tettesjikt.

Membran er innbygget i konstruksjonen og hvordan den er anlagt kan ikke bekreftes da dette krever inngrep i konstruksjonen. Hvordan overgang mellom

PVC sluk.

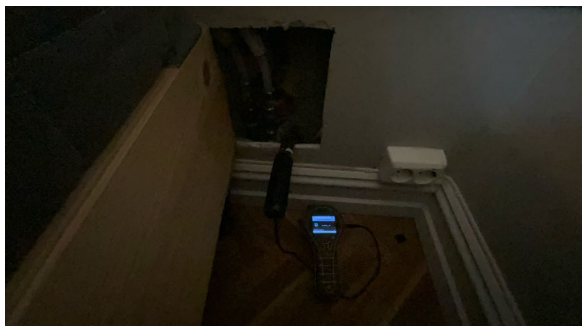
Hulltaking er foretatt uten å påvise unormale forhold. Fuktvotemåling (vekt%) i konstruksjonen ble målt til 0. Hulltaking er foretatt på soverom.

Fuktsøk fra tilstøtende rom- ingen utslag.

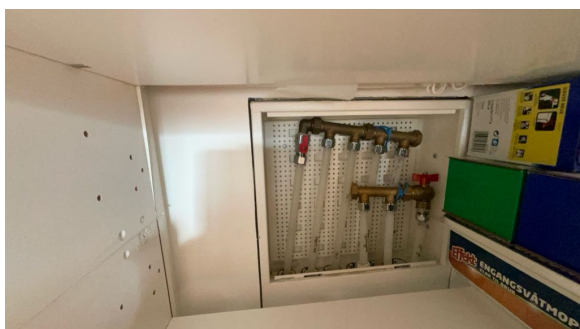
Innvendige vannledninger er av plast (rør i rør) på bad.  
Besiktiget i rørskap på bad.  
Leilighetens stoppekran er plassert i luke på soverom.

Rørskap på bad

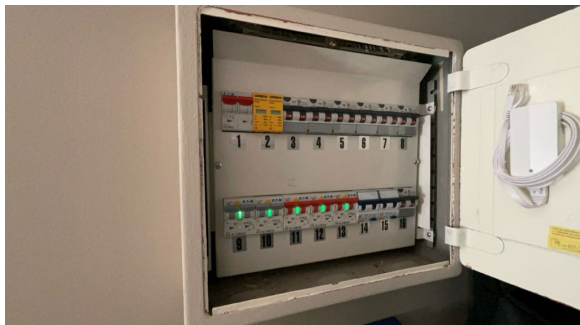
Tilstandsgrad er satt av takstmann, kun en visuell kontroll av det synlige anlegget. Det ble ikke observert eller opplyst om feil/skader på det elektriske anlegget i leiligheten på befaringsdagen.

Sikringskap plassert på soverom.
