# Tilstandsrapport

📍 Malerhaugveien 2A , 0661 OSLO

# gnr. 130, bnr. 208, snr. 5

Rapportdato: 22.04.2026

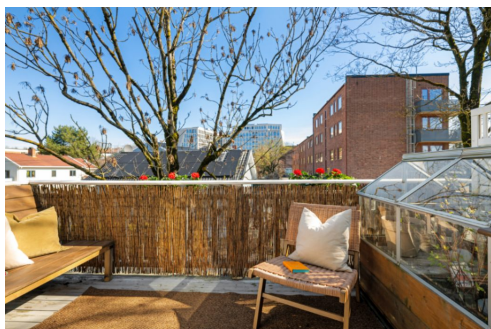
- Det er avvik:

- Tiltak:

Lokale utbedringer og generelt vedlikeholdsarbeid anses som påregnelig.

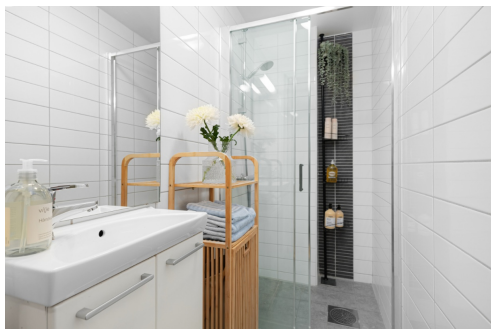
Normal levetid for gulvsluk er 30-60 år.

Normal levetid for armaturer 10-30 år. Klosetter og servanter 25- 45 år.

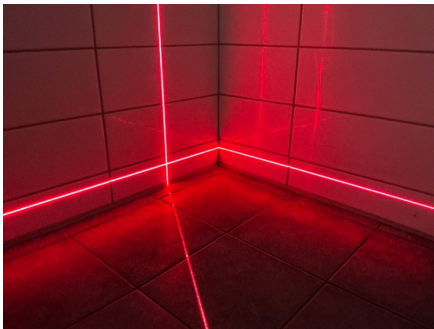
Gulvflisene har brukslitasje, og det ble registrert sprekker i tre gulvfliser ved baderommets inngangsparti. Avgrenset dusjsone uten drengåpning. Det ble registrert enkelte dype og utette fuger.

- Til tross for avviket i fall/høydeforskjell til sluk, vil gulvet fortsatt kunne lede vann mot sluket, men med redusert effektivitet. Dette kan potensielt øke risikoen for vannansamling i enkelte områder av badet.

Fall på badergulv er kontrollert med krysslaser.

For å få tilstandsgrad 0 eller 1 må badergulvet utbedres. Utskifting av enkeltfliser vurderes som lite økonomisk rasjonelle tiltak når de utføres isolert, da de ofte medfører omfattende inngrep i konstruksjonen. Slike arbeider anses derfor som vedlikehold ved behov, fremfor anbefalte helhetlige utbedringer. Lokal utskifting av fuger må påregnes. Etablering av drengåpning i avgrenset dusjsone må påregnes.

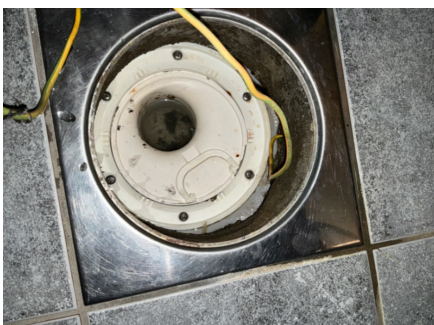
- Det er viktig å merke seg at levetiden til en membran varierer basert på kvalitet, installasjon og bruk. Eldre membraner kan bli sprø og sprekke opp, noe som fører til at de mister sin vannnettende funksjon. Dette kan resultere i vannlekkasjer gjennom vegger og gulv og fuktskader.

Kontroll av sluk.

Overvåk tilstanden jevnlig. For å få tilstandsgrad 0 eller 1 må tettesjiktet skiftes ut, men tidspunktet for når dette er nødvendig er vanskelig å si noe om.

Koble til jordingskabel til slukrist.

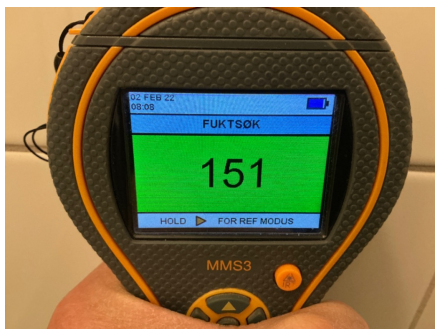
Det ble foretatt stikkprøvekontroll med Protimeter MMS3. Målingene viste ingen utslag utenfor normale verdier. Målingene gir kun en indikasjon og må ikke oppfattes som en garanti for baderommet.

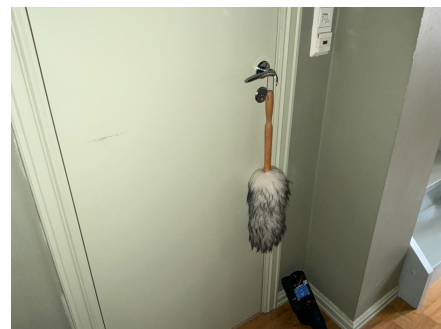
I forbindelse med boring av hull for fuktsøk ble det foretatt målinger med en veggscanner i entreen som indikerer at det er elektriske rør i de tilstøtende veggene til våtsonen.

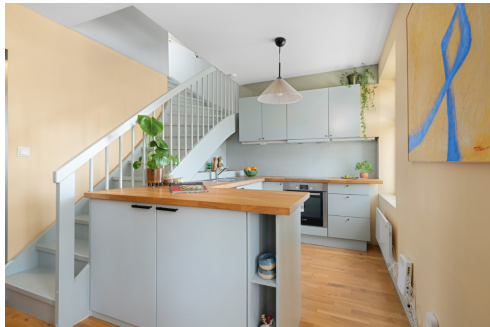
- kjøkkeninnredninger 20-60 år.
- blandedbatterier byttes normalt pga. drypplekkasjer, funksjonssvikt eller umoderne design 10-25 år, anbefalt brukstid 15 år.
- avtrekksvifter anbefales skiftet ut etter 15 år.

Kjøkkenet fungerer tilnærmet normalt til tross for registrerte avvik, som ikke har vesentlig konstruksjonsmessig betydning eller påvirker den daglige bruken. Det anbefales montering av komfyrvakt og automatisk lekkasjestopper. På bakgrunn av de funksjonelle manglene og observerte avvik må utbedring eller utskiftning av kjøkkenet påregnes over tid.

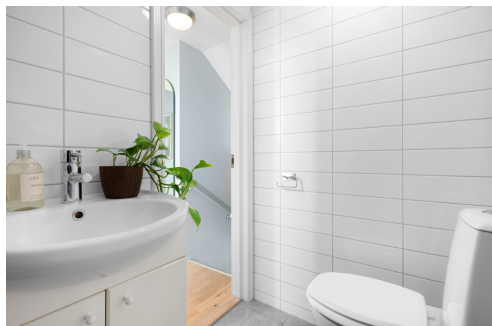
Takflater med riss- og sprekkdannelser. Eldre sanitærutstyr og innredning med bruksslitasje.

Lokale utbedringer og generelt vedlikeholdsarbeid er påregnelig.
