# Tilstandsrapport

📍 Jansbergveien 9 B, 0861 OSLO

# gnr. 52, bnr. 579

Oppdragsnr.: 22030-25157

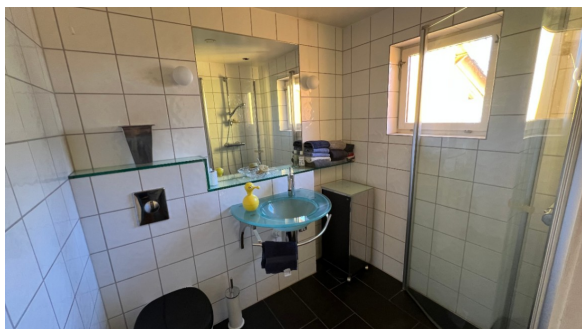
### 2. ETASJE > BAD

• Det er vindu/dør med ikke fuktbestandige materialer i våtsonen (ved vask, dusj, badekar, osv.), løsningen eller byggematerialet er uegnet.

- Uegnete materialer må fuktbeskyttes/utskiftes.

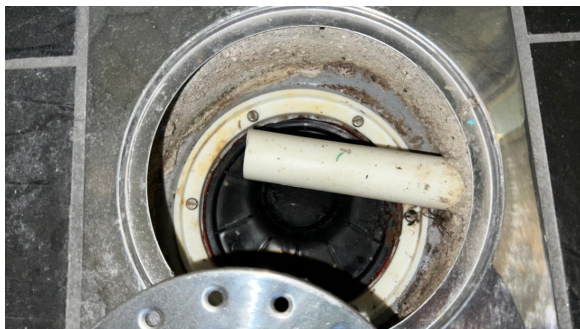
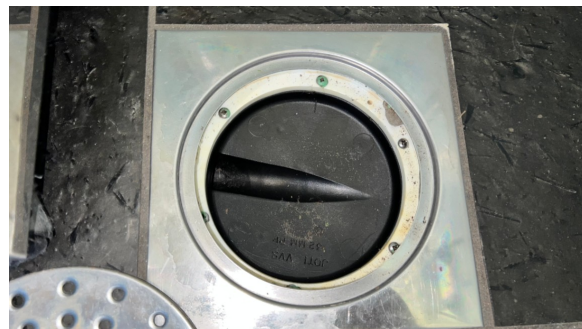
## 2. ETASJE > BAD

- Det er ikke påvist tilfredsstillende løsning for å synliggjøre lekkasje fra innebygget sisterner.

- Uten dreneringsløsning/lekkasjesikring kan lekkasjer pågå over lang tid uten å bli oppdaget. Dette kan føre til omfattende fuktskader i omkringliggende byggematerialer.

- Våtrommet må totalrenoveres. Alle forhold med tettesjikt, våtsone, sluk m.m. må dokumenteres.
- Våtrommet har behov for omfattende oppgraderinger. For å sikre en løsning som oppfyller gjeldende krav, bør tettesjikt, sluk og røropplegg oppgraderes og dokumenteres.
- Manglende oppgradering av våtrommet medfører høy risiko for at konstruksjonene ikke vil tåle vanlig bruk av vann eller lekkasjer. Dette kan føre til fuktskader på tilstøtende konstruksjoner.

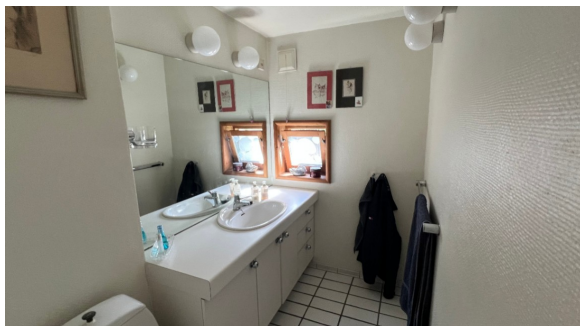
## 1. ETASJE > BAD

Det ble utført hulltaking på tilstøtende rom av baderommet.  
Det ble målt etter fuktighet inne i konstruksjonen.  
Ingen unormale avvik registrert.

- Våtrommet må totalrenoveres. Alle forhold med tettesjikt, våtsone, sluk m.m. må dokumenteres.
