# Arkitektonisk vertikaldelt bolig over 3 plan m/ carport, vinterhage og peis-Oppussingsbehov

Velkommen til Jansbergveien 9B!

# Tilstandsrapport

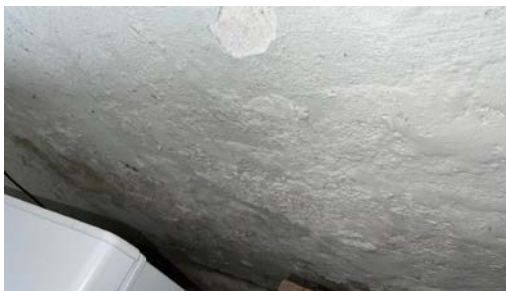
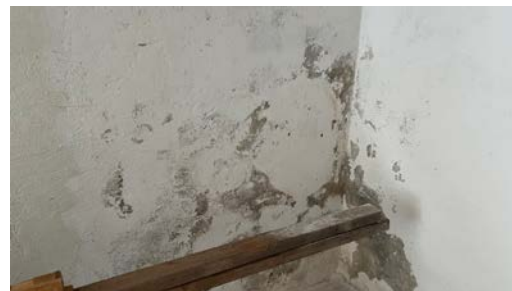
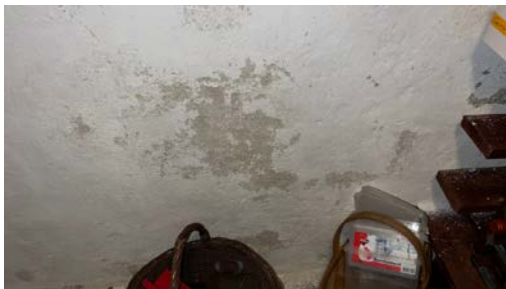
## TG 3 Rom Under Terreng

Flere av rommene viser synlige tegn til fuktproblematikk.

Mangel på kapillærbrytende sjikt, som plast mot byggegrunn, er typisk for bygninger fra visse byggeår. Uten dette laget kan fuktighet fra grunnen trenge opp i konstruksjonene, noe som kan føre til betydelige problemer over tid. En av de mest synlige indikasjonene på at fuktighet trekker opp fra grunnen er avflassing og buler langs betongveggene.

Disse skadene på betongveggene indikerer at fuktighet har trengt inn i materialet og forårsaket skade over tid. Når vann absorberes av betong, kan det føre til at overflaten løsner, noe som resulterer i avflassing. Bulene kan oppstå når vannet fryser og utvider seg inne i betongen, noe som ytterligere svekker strukturen.

Disse forholdene må sees i sammenheng med mulig dårlig eller mangelfull drenering rundt bygget. Dreneringssystemer er essensielle for å lede vann bort fra byggets fundament, og uten tilstrekkelig drenering vil vann samle seg rundt fundamentet og øke risikoen for at fukt trenger inn i konstruksjonen. Dårlig/ eldre drenering kan også føre til høyere grunnvannsnivåer, noe som øker risikoen for fuktskader.

Det anbefales å inspisere eksisterende dreneringssystem, inkludert kontroll av drensrør, tilkoblinger og eventuell grunnmursplast. Dersom dreneringen er mangelfull eller fraværende, bør ny drenering etableres. Grunnmur bør samtidig kontrolleres for sprekker og svake punkter, og nødvendige tettingstiltak bør utføres utvendig. Det anbefales også utvendig og innvendig isolering.

Innvendig bør skadde/påvirkede overflater rehabiliteres, og det må sikres tilstrekkelig ventilasjon og eventuelt benyttes avfukter i en overgangsperiode.

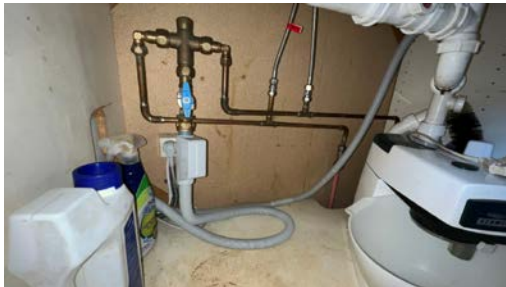
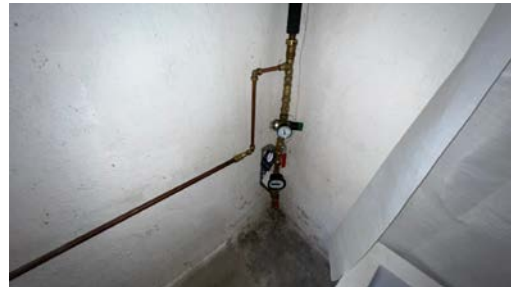
- Det er ikke behov for utbedringstiltak siden anlegget fungerer i dag, men ut ifra alder kan skader plutselig oppstå på eldre anlegg.

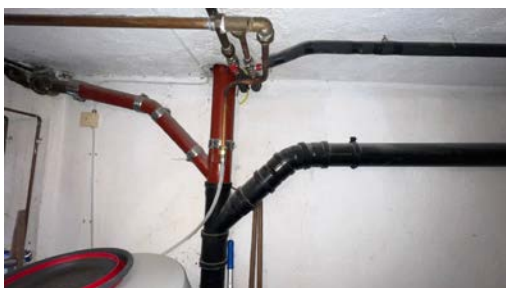
### TG 2 Avløpsrør

Interne og synlig avløpsrør i plast og støpejern.

- Det er ikke behov for utbedringstiltak siden anlegget fungerer i dag, men ut ifra alder kan skader plutselig oppstå på eldre anlegg.
- Eldre avløpsrør har blant annet større sannsynlighet for lekkasjer, noe som kan føre til omfattende og kostbare vannskader i boliger.
