Myrveien 8, 9303 SILSAND

**Lys og praktisk leilighet med to  
soverom på Silsand - barnevennlig  
boligfelt med gangavstand til  
barnehager og skole.**

Befaringsdato: 12.11.2025

Rapportdato: 21.11.2025

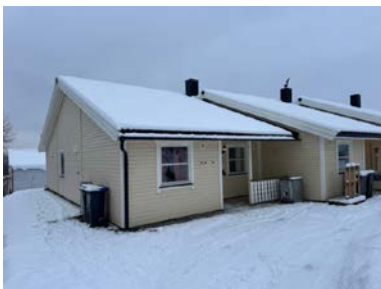
Det er avvik: Taktekingen er snødekt og utelukkende vurdert ut ifra alder, mer enn halvparten av forventet brukstid er passert på selve taktekingen.

Taktekkingen er snødekt på befaringsdagen.

Det må foretas nærmere undersøkelser av taktekkingen når taket er snøfritt, da mer enn halvparten av forventet brukstid er passert. Konsekvensen av eldre taktekking er økt risiko for lekkasjer og skader på underliggende konstruksjoner.

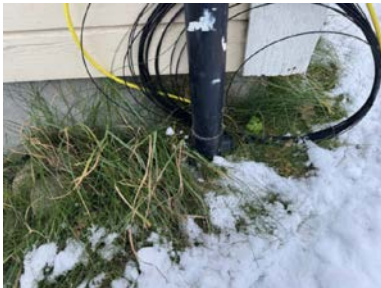
Det er avvik: Ved inspeksjon av takrenner har jeg påvist tegn til punktvis leggasje, knekte takrennekroker og frostspreng i nedløps rør som fører til lekkasjer. Et nedløp er avsluttet med utkaster over terreng. Avvikene gir økt vannpåkjenning mot fasader, grunnmur og drenering.

Nedløp som er avsluttet ved grunnmuren.

Punktvis lekkasjer, knekte takrennekroker og frostsprengte nedløpsrør bør utbedres for å forhindre ytterligere skader og sikre korrekt bortledning av vann.

Dersom tiltak ikke gjennomføres, kan det oppstå økt vannpåkjenning mot fasader, grunnmur og drenering, noe som kan føre til fuktskader og redusert levetid på bygningskonstruksjonen.

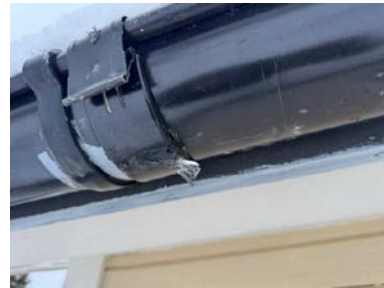
Tegn til punktvis lekkasje.

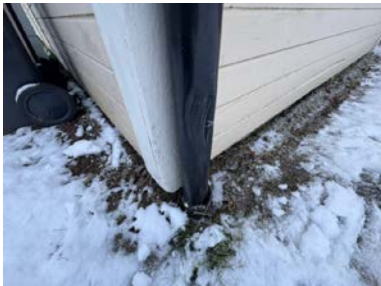
Eksempel på bulker i takrennenedløpet.

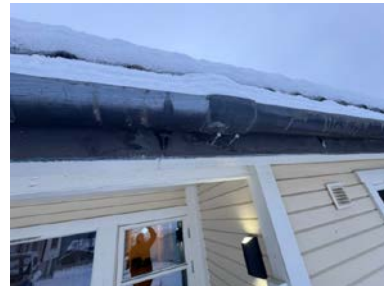
Knekte takrennekroker.

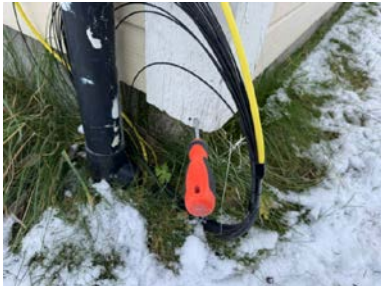
Ved tilfeldig valgte stikktagninger i fasadene er det funnet tegn til råteskader i fasaden. Stikkprøvene er tatt ved balkongdekker, ved dører og vinduer på steder hvor det visuelt er synlige skader, samt ved innfestinger av takrennenedløp. I disse områdene oppstår det ofte råteskader og svekkelser på fasadene.

Råteskade.

Kledningen bør avsluttes med tilstrekkelig avstand til terreng for å redusere risikoen for fuktopptak og ytterligere råteskader. Manglende tiltak kan medføre økt risiko for omfattende skader og kostbare reparasjoner.

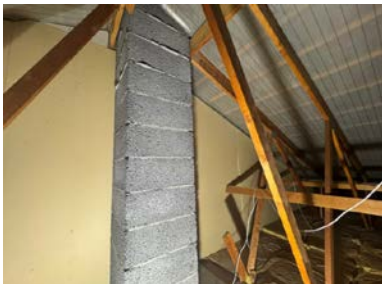
Sperre som er modifisert for å få plass til pipen.

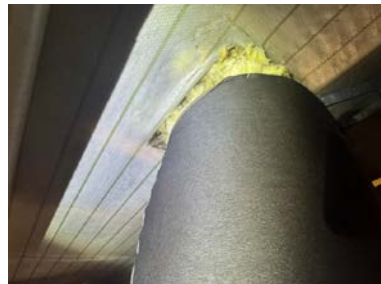
Eksempel på utett gjennomføring i undertaket.

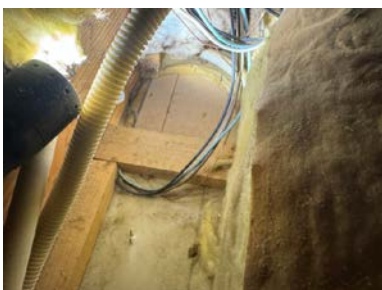
Det er også påvist punktering av dampsperrer/plastfolien fra kaldloftet, noe som kan redusere dampsperrers funksjon og øke risikoen for fuktskader i takkonstruksjonen. Dampsperrers funksjon er å hindre fuktig inneluft fra å trenge inn i takkonstruksjonen, og punkteringer kan derfor medføre økt risiko for fuktskader.

Punktering av dampspærren/plastfolien.

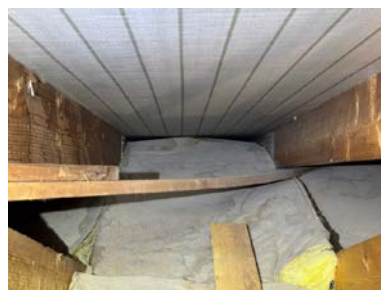
Det er tegn til at det tidvis har vært høyt fuktnivå på kaldloftet. Fuktmålinger ble utført stedvis i sperrene ved pipe, i fuktskjolder og ved loftsluken, og viste 16,9 vektprosent, som ligger i grenseland for hva som kan være skadelig fuktnivå. Disse målingene kan endres ved endret bruk av boligen og temperaturforhold utvendig. Det er ikke foretatt fullstendig kontroll av alle sperrer, kun stedvis målinger ved pipe, i fuktskjolder og ved loftsluken.

Eksempel på begrenset ventilering og tegn til begrenset ventilering.

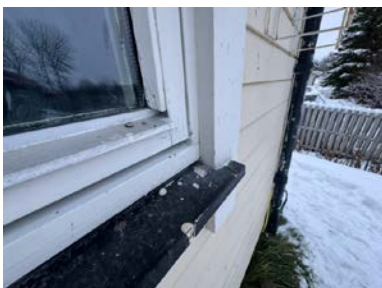
Det er avvik: Ved inspeksjon av vinduene er det påvist værslitasje og harde pakninger. Omrammingen går helt ned til beslaget, noe som vil redusere levetiden til materialet.

Eksempel på værslitt vindu.

Det bør utføres vedlikehold av vinduene, inkludert utskifting av harde pakninger og utbedring av værslitasje. Omrammingen bør tilpasses slik at det etableres tilstrekkelig lufting mellom beslag og omramming for å hindre fuktopptrekk og forlenget levetid på materialene.

Dersom tiltak ikke gjennomføres, øker risikoen for råteskader og redusert levetid på vinduene.

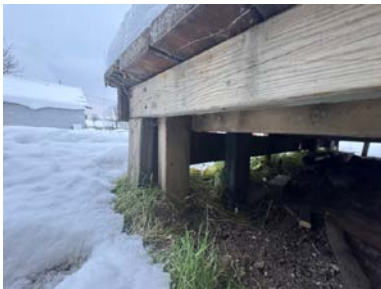
Det er avvik: Ved inspeksjon av terrassen ble det observert at den er fundamentert direkte på terrenget med tresøyler. Dette øker risiko for at konstruksjonen blir påvirket av ytre forhold som tele og svikt i grunnen.

Fundamenteringen.

Det bør gjennomføres nærmere undersøkelser av fundamenteringen for å avklare om dagens løsning gir tilstrekkelig stabilitet og beskyttelse mot fukt og råte.

Mangelfull fundamentering kan føre til skjevheter, redusert levetid og økt risiko for tele- og fuktskader i konstruksjonen.

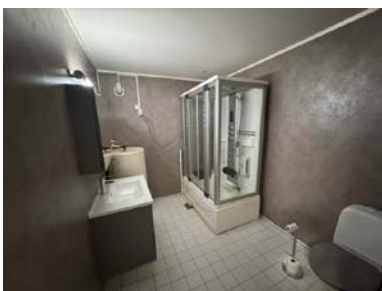
Badet.

Våtrommet har behov for omfattende oppgraderinger. For å sikre en løsning som oppfyller gjeldende krav, bør tettesjikt, sluk og røropplegg oppgraderes og dokumenteres. Helhetlig prosjektering anbefales for å sikre at våtrommet oppfyller dagens krav og for å redusere risikoen for fremtidige skader.

**Kostnadsestimat: 200 000 - 500 000**

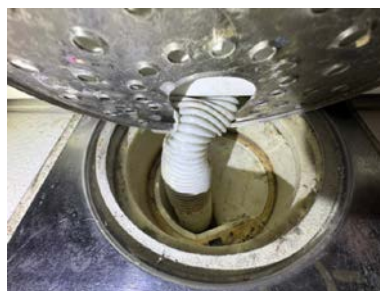
Sluket er plassert delvis under dusjkabinettet. Ved inspeksjon i sluk er det påvist at belegget er klemt under klemringen. Sluket er av eldre type, noe som kan medføre utfordringer ved renovering, da det kan være vanskelig å dokumentere at nye vinylbelegg eller slukmansjetter kan benyttes mot dette sluket. Det kan derfor være nødvendig å skifte sluk ved renovering. Det er utført fuktsøk, og det er ikke funnet negative fuktindikasjoner. Dusjkabinettet er helt avgjørende for at det ikke har oppstått fuktskader i rommet.

Sluken.

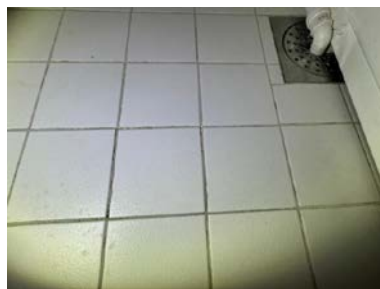
Slitte flisfuger.

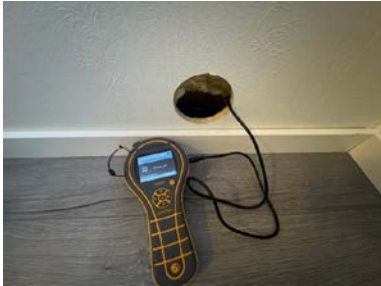
Fuktmåling.

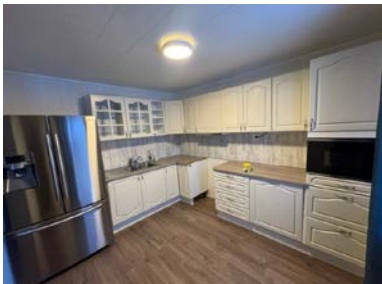
Ved inspeksjon av kjøkkeninnredningen er det stedvis påvist fuktsvellinger, blant annet i bunnplaten under vasken samt på enkelte fronter. Det mangler kantlist på benkeplaten, og det er hull etter tidligere håndtak på en front. Det er benyttet listverk som foringer.

Kjøkkeninnredningen.

**Kostnadsestimat: Under 20 000**

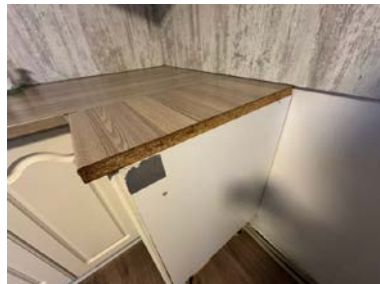
Eksempel på hvor det ikke er montert kantlist.

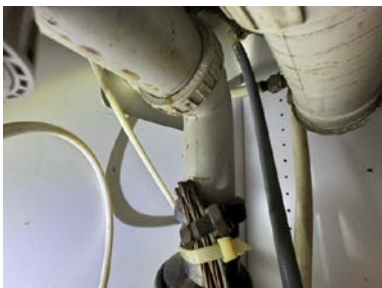
Det er også påvist drypplekkasje fra avløpet til vasken.

Drypping fra avløpsrør under vasken.

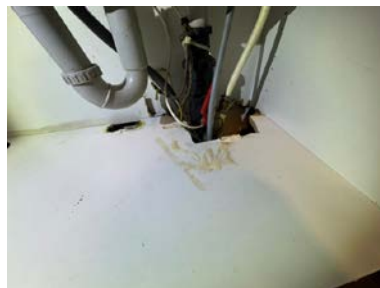
Fuktsvelling i bunnplaten i benkeskap.

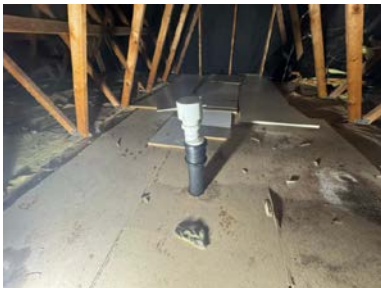
Anlegget har en vakuumventil for å opprettholde positivt trykk i avløpssystemet. Dette bidrar til å forhindre at avløpsgasser trekkes inn i bygningen, men løsningen er frarådet da den kan føre til luftlekkasjer til kaldt loft.

Vakuumventil på loftet.

Luftingen til avløpssystemet bør føres ut over tak for å redusere risikoen for økt fuktnivå på kaldloftet.

I forbindelse med oppgradering av våtrom vil det være naturlig å vurdere avløpsrør også.

Dersom dette ikke utbedres, er det økt risiko for luktproblemer, feiltrykk i avløpssystemet og potensiell skade på sanitærutstyr.

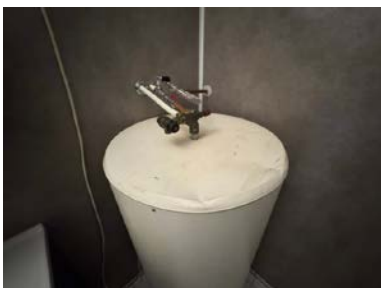
Det er avvik: Det er påvist bulk i varmtvannsberederen.

Bulk i berederen

Det bør gjennomføres nærmere undersøkelse av bulken for å avklare om det er risiko for lekkasje eller funksjonssvikt.

Konsekvensen av å ikke utbedre kan være redusert levetid på berederen og økt fare for vannskader.

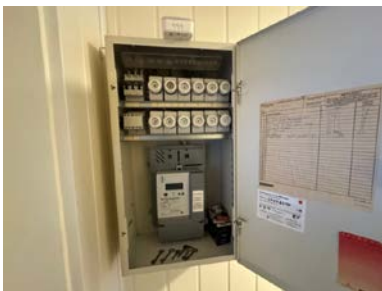
Sikringsskapet.

Kostnadsestimatet er knyttet opp mot kostnader for å innhente el-takst. Utbedringskostnader av påpekte avvik i denne rapport og el-takst vil komme i tillegg. Elektriske installasjoner som mangler dokumentasjon kan ha større risiko for at det oppstår skader ved. Konsekvenser av avvik ved elektriske anlegg kan være store og fatale både ved brann og direkte berøring av strømførende komponenter.

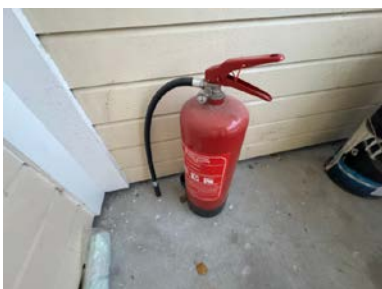
Eldre håndslukker.

**Kostnadsestimat: Under 20 000**

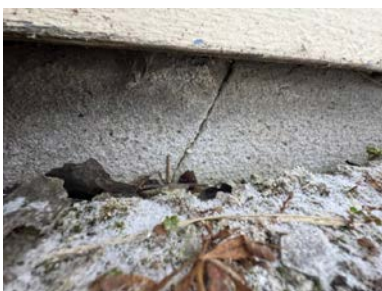
Ved inspeksjon av grunnmuren er det påvist stedvis riss i murepussen.

Eksempel på sprekk i murpussen.

Riss i murpussen bør utbedres for å hindre fuktinntrenging i konstruksjonen, noe som kan føre til forverring av skadene og redusert levetid for grunnmuren.

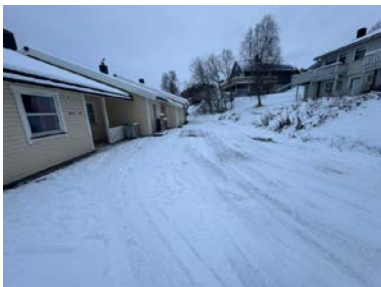
Det er avvik: Det er påvist dårlig fall eller flatt terreng inn mot grunnmur og dermed muligheter for større vannansamlinger.

Terrenget er relativt flatt.

Terrenget bør justeres slik at det etableres tilfredsstillende fall bort fra grunnmuren for å hindre vannansamlinger mot bygningsmassen. Konsekvensen av manglende tiltak kan være økt risiko for fuktskader i grunnmur og kjeller, samt forringelse av innemiljøet.
