# Tilstandsrapport

Boligbygg med flere boenheter

Løvetannveien 28 , 1850 MYSEN

Befaringsdato: 29.01.2026

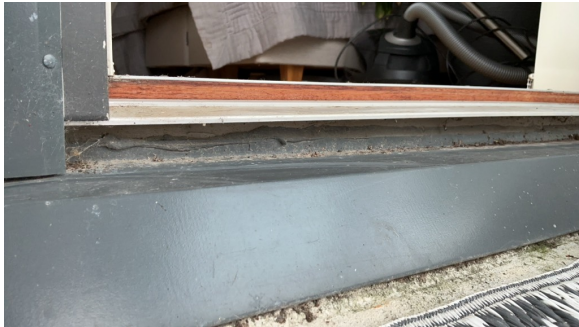
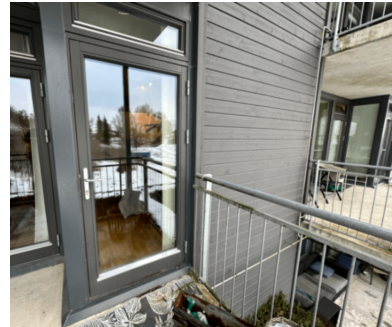
### TG 2 Balkongdører

- Det er påvist avvik rundt innsettingsdetaljer.

Teskelbeslag er ikke ført helt opp til underkant balkongdør

- Det bør gjøres tiltak for å lukke avviket.

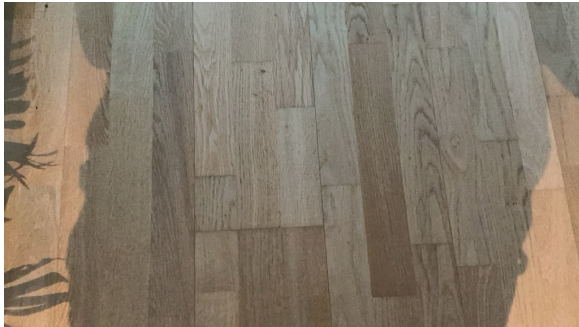
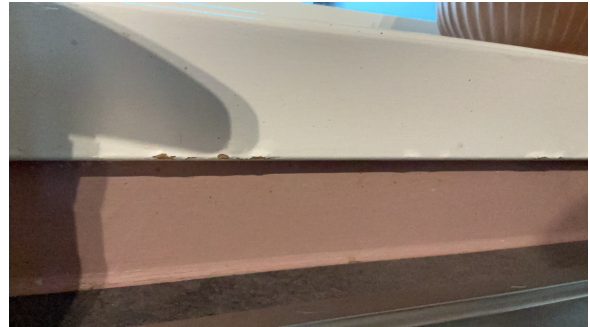
Det er registrert fukthevelser på vinduslist over kjøkkenvask.

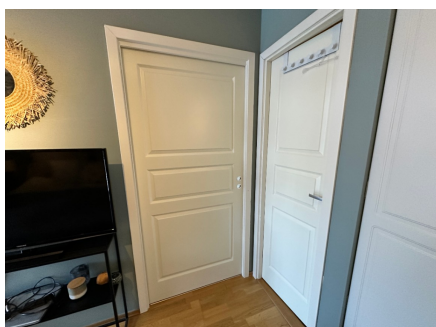
## TG 2 Innvendige dører

- Det er påvist avvik som tilsier at det bør foretas tiltak på enkelte dører.

Dører subber i karm/terskel.

- Enkelte dører må justeres.

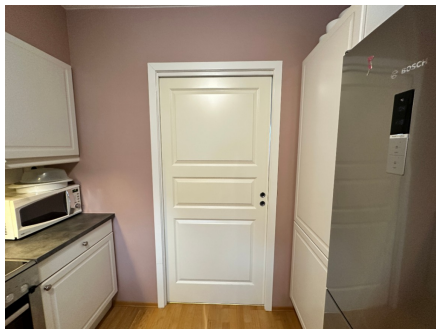
Skyvedøren lukker skjevt i forhold til karmen, noe som medfører ujevn avstand og kan påvirke dørens funksjon og tetthet

- Enkelte dører må justeres.

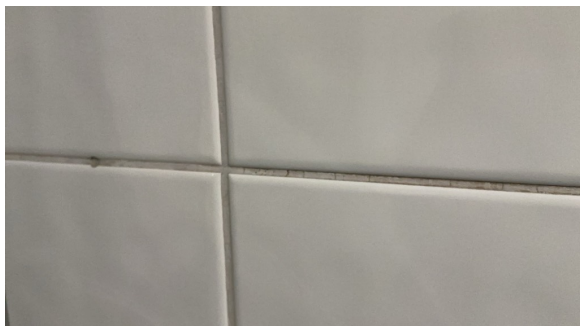
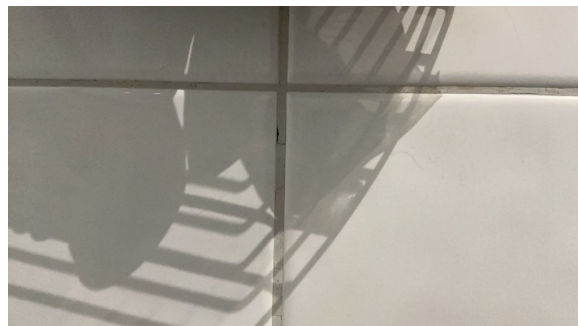
- Det er påvist at flisfuger har riss/sprekker.

Det har vært et hull i dusj sonen som har blitt fuget igjen.

Dusjhjørner med vannbelastning direkte på flisene, kan være en risikokonstruksjon med hensyn til fukttinntregning til bakenforliggende konstruksjoner.

- Fuger bør skiftes ut.

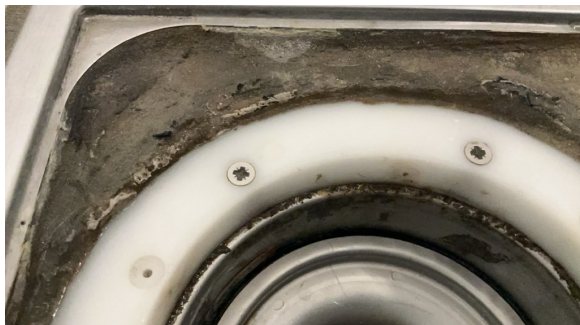
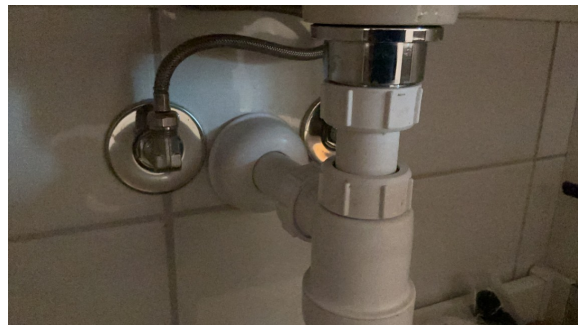
- Det er påvist at noen fliser har bom (hulrom under).
- Det er påvist avvik i krav til høydeforskjell/fall-løsning på våtrommet.

- Mer enn halvparten av forventet brukstid er passert på membranløsningen.

- Til tross for avviket i fall/høydeforskjell til sluk, vil gulvet fortsatt kunne lede vann mot sluket, men med redusert effektivitet. Dette kan potensielt øke risikoen for vannansamling i enkelte områder av badet.
- Selv om bom eller hull lyd ikke alltid er et umiddelbart problem, bør det overvåkes nøye før eventuell utvikling i sprekker i flisfuger e.l. oppstår. Dette må en foreta tiltak for, for å begrense utviklingen.

- Det er viktig å merke seg at levetiden til en membran varierer basert på kvalitet, installasjon og bruk. Eldre membraner kan bli sprø og sprekke opp, noe som fører til at de mister sin vanntettende funksjon. Dette kan resultere i vannlekkasjer gjennom vegger og gulv og fuktskader.

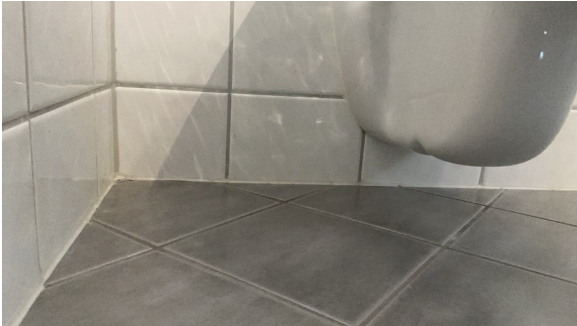
- Det er ikke påvist tilfredsstillende løsning for å synliggjøre lekkasje fra innebygget sistene.

- Uten dreneringsløsning/lekkasjesikring kan lekkasjer pågå over lang tid uten å bli oppdaget. Dette kan føre til omfattende fuktskader i omkringliggende byggematerialer.

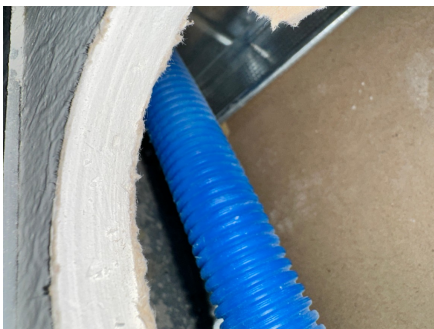
Hulltaking er tatt ved siden av varmtvannsberedern mot baderoms innredning.  
Det ble ikke foretatt noe måling siden det var stål stendere i vegg.  
Det ble ikke observert fukt sjolder i vegg.

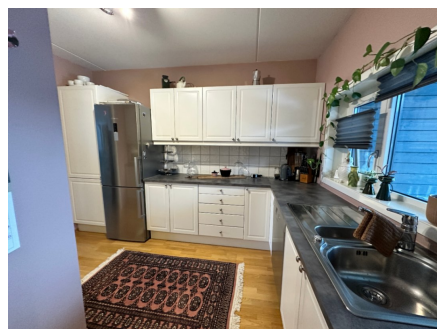
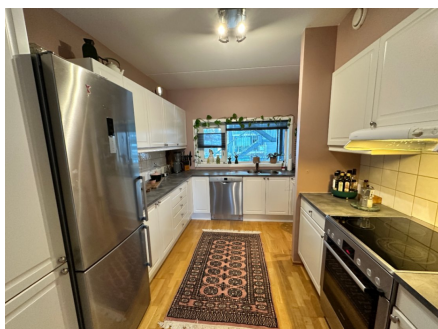
Kjøkkenfronter har behov for justering.
