Tilstandsrapport

Enebolig

Knuthaugsvegen 7 , 5284 TYSSEBOTNEN

Befaringsdato: 09.04.2026

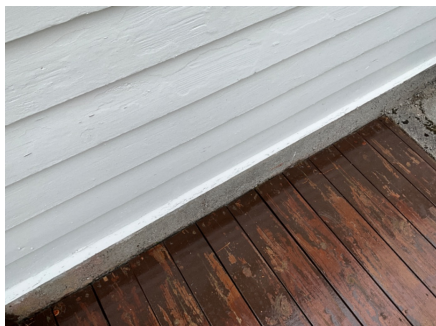
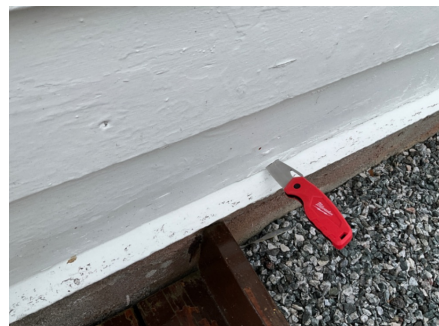
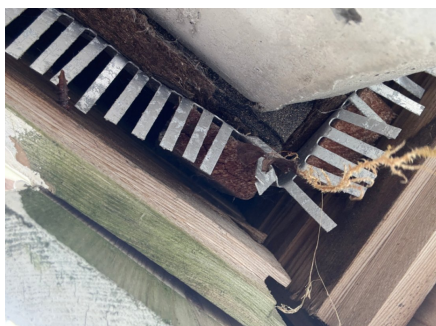
Konstruksjonene er oppført etter datidens byggeforskrifter og har begrenset isoleringsevne sammenlignet med dagens krav. Eldre yttervegger er mindre beskyttet, og skjulte avvik som skjevheter, mit og råte kan forekomme. Det gjøres ikke destruktive inngrep på dette undersøkelsesnivået. Ved oppussing eller ombygging der konstruksjoner åpnes, vil eventuelle skjulte feil og mangler kunne avdekkes, og oppgraderinger eller utskiftninger må påregnes ved behov.

- Det er påvist andre avvik:
- Manglende lufting bak kledning i opprinnelig del.
- Spredte råteskader i kledningen.
- Utettheter i musesperre.

- Andre tiltak:
- Lufting bør utbedres hvor denne ikke er tilfredsstillende .Løsningen var vanlig da bygget ble oppført, men medfører økt risiko for fukt og råte i kledning samt bakenforliggende konstruksjoner.
- Det må påregnes vedlikehold og lokale reparasjoner. Manglende vedlikehold/utskifting kan medføre skader på yttervegg.
- Musesperre bør ettergås og utbedres der hvor det er utettheter. Manglende utbedring medfører risiko for inntrenging av skadedyr.

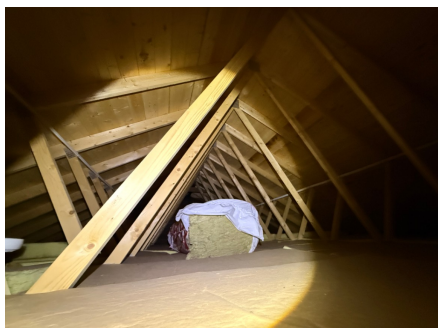
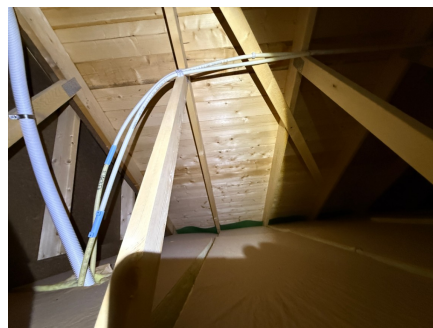
TG-2 Takkonstruksjon/Loft

Takkonstruksjon på opprinnelig del er fra byggeår og oppført etter datidens byggestandarder. Isolasjonsverdi, lufting og fuktsikring er ofte mangelfull sett opp mot dagens krav. Det er ikke foretatt prøvetaking for mugg eller soppspor. Regelmessig tilsyn anbefales.

- Det er påvist andre avvik:
- Symptomer på aktivitet etter skadedyr, som kan medføre skader på materialer og installasjoner.
- Begrenset/dårlig ventilering av takkonstruksjonen.

- Andre tiltak:
- Det anbefales å gjennomføre nærmere kartlegging for å avklare om det foregår aktiv skadedyraktivitet. Eventuelle inngangspunkter bør tettes, og skader utbedres. Ved bekreftet aktivitet bør fagkyndig skadedyrkontroll benyttes for videre tiltak og oppfølging.
- Det anbefales å forbedre luftgjennomstrømning via takfot og/eller møne. Dårlig lufting fører til kondens og fukt som kan gi mugg, råte og isdannelse med påfølgende risiko for skader.

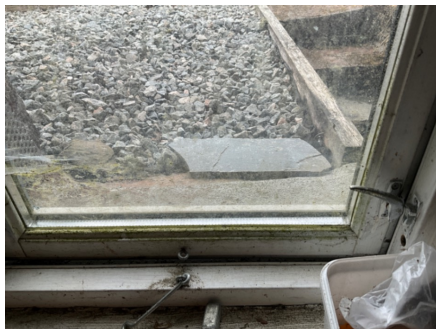
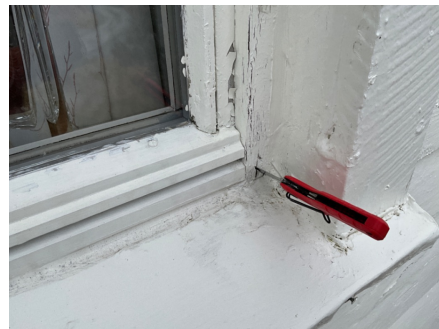
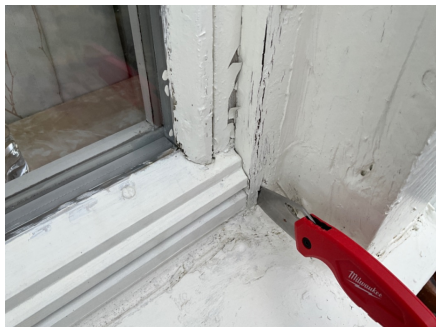
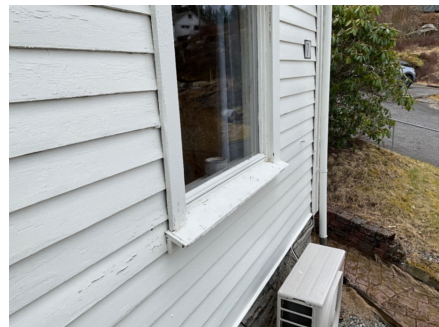
- Det er påvist andre avvik:
- Vurdering er gitt på bakgrunn av alder og forventet gjenstående brukstid. Eldre vinduer bærer preg av elde/slitasje. Eldre vinduer har normalt sett dårligere isoleringsevne og dårligere vindtetting rundt karmen enn nyere vinduer.
- Det ble registrert punktert glass i stue mot vest, samt ett punktert vindu i peisstue.

- Andre tiltak:
- Det er påregnelig med utskifting av vinduer på sikt eller etter behov. Tidspunkt for dette er vanskelig å anslå da dette vil avhenge klimatiske forhold, vedlikeholdsintervall m.m.

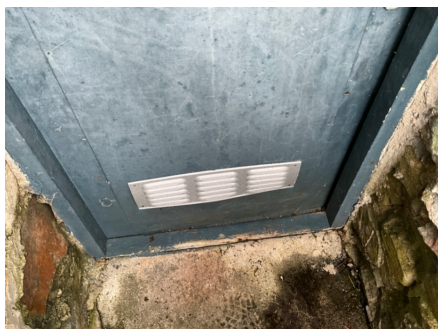
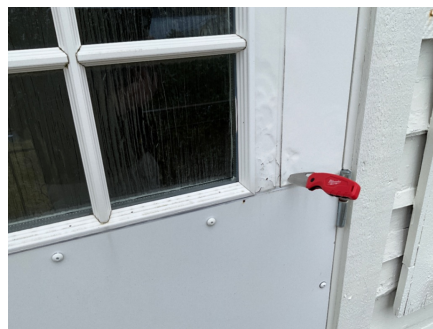
TG 3 Dører med skade

- Det er påvist andre avvik:
- Fuktskader på dør ved mellomgang og til kjeller.

- Dører med fuktskader bør skiftes ut.

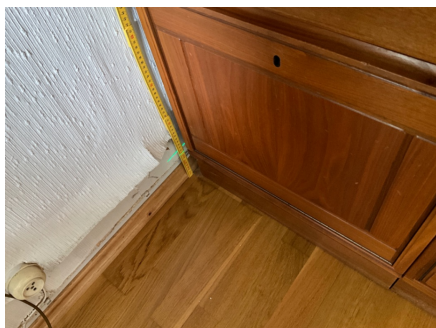
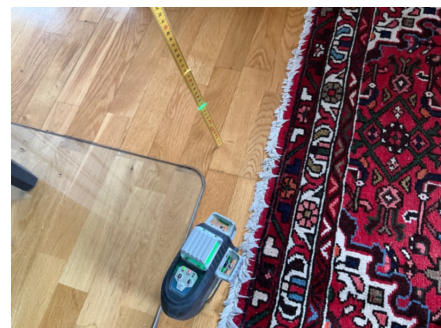
- Målt høydeforskjell på over 30 mm gjennom hele rommet. Tilstandsgrad 3 gis med bakgrunn i standardens krav til godkjente måleavvik.
- Større skjevheter ved kontroll i hovedetasje og loftsetasje i tilbygg. Normalt mht. alder.
- Det er observert flygehull i treverket etter stripet borebille (mit). Det er på befarings tidspunktet usikkert om angrepet er aktivt eller om dette skyldes tidligere aktivitet.

- Andre tiltak:
- For å få tilstandsgrad 1 må gulvet rettes opp, noe som krever nærmere undersøkelser; tiltaket lønner seg sjelden alene, men kan vurderes ved oppussing, og kostnadsestimatet gjelder kun selve utbedringen - justering av dører, nye overflater og eventuell forsterkning kommer i tillegg.
- Overvåk for ferskt borestøv for å avklare aktivitet, sikre god ventilasjon og vurder bekjempelse ved behov. Aktivitet kan over tid svekke bæreevnen, men stanser normalt opp dersom konstruksjonen holdes tørr.

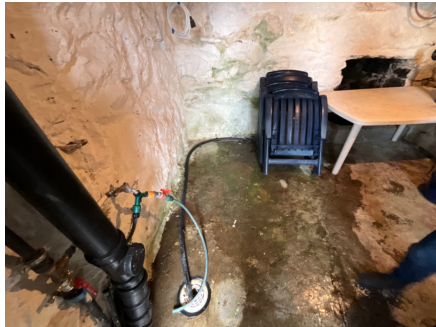
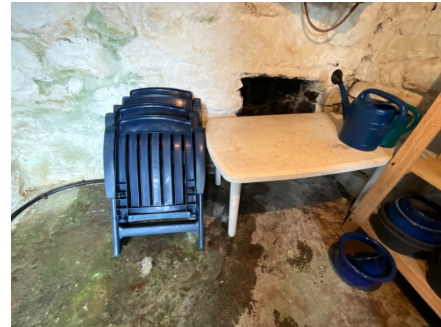
! TG 3 Rom Under Terreng

- Det er påvist synlig fuktighet på mur/gulv i kjeller.
- Ingen ventilering utover åpning av vindu.

- Det må foretas tiltak for å redusere/begrense fuktgjennomtrenging inn i kjeller.
- Estimert er vanskelig å anslå. Det må innhentes tilbud fra entreprenør for eksakt pris.
- Det anbefales å montere avfukter i kjeller for å minske risikoen for fuktrelaterte skader dersom utbedringstiltak i forhold til fuktinnslag er vanskelig å gjennomføre.

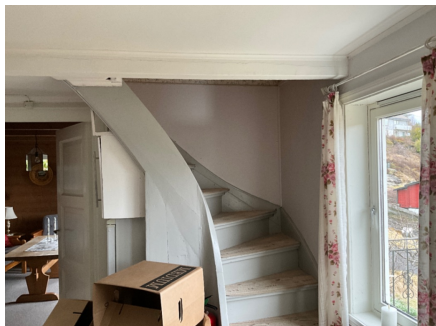
Trapp mangler rekkverk og håndløper. Se egne punkt under HMS-avvik.

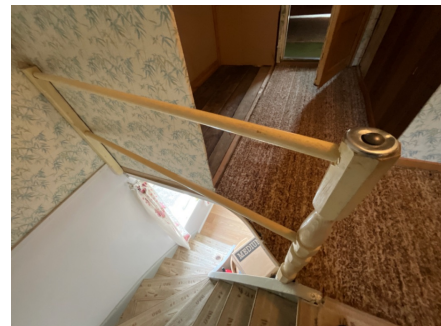
Løst rekkverk og større åpninger. Se eget punkt under HMS-avvik

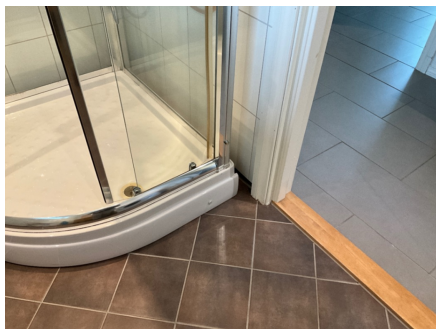
- Det er påvist andre avvik:
- Dør med ikke fuktbestandige materialer i våtsonen (dusjsonen).
- Manglende monteringsbeslag på baderomsplater.

- Andre tiltak:
- Det vurderes ikke for å være behov for tiltak per i dag såfremt det benyttes dusjkabinett. Dør blir ikke utsatt for direkte vannsprut/søl. Avvik er satt iht. standardens krav grunnet at dør er montert i våtsone.
- Det bør monteres beslag i nedre kant av baderomsplater. Merk at det er begrenset risiko med løsningen såfremt det benyttes dusjkabinett.

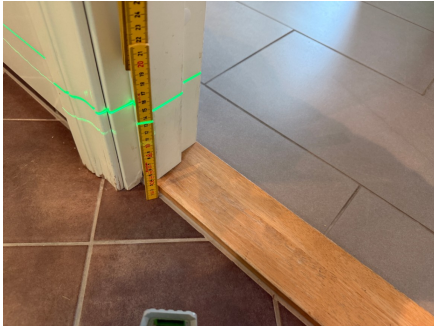
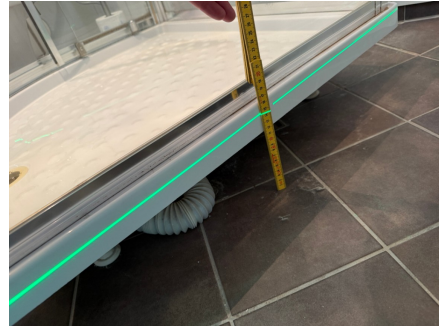
TG 2 Overflater Gulv

- Det er påvist avvik i fallforhold til sluk i forhold til krav i forskrift på byggetidspunktet.

- Vær oppmerksom ved bruk. For å få tilstandsgrad 0 eller 1 må gulvet bygges om, for å få riktig fall til sluk. Det vil imidlertid sjelden være økonomisk rasjonelt som et enkeltstående tiltak. Ved en eventuell renovering, påse at våtrommet bygges med riktig fall til sluk.

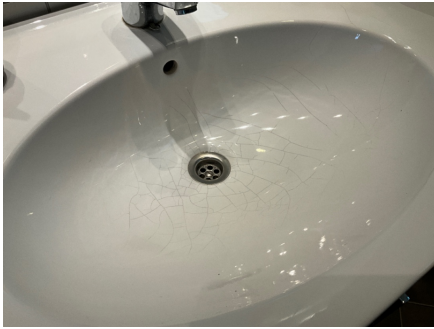
TG2 Sanitærutstyr og innredning

**Våtrom > Hovedetasje > Bad (5,2 m²) > Sanitærutstyr og innredning** [Gå til side](#)
Det er påvist andre avvik:
• Krakkelering i servant.

- Andre tiltak:
- Avvik er av visuell betydning. Sanitærutstyr og innredning skiftes etter ønske/behov.

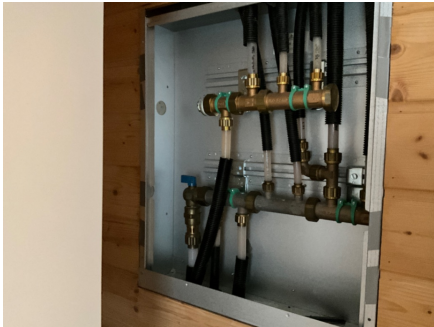
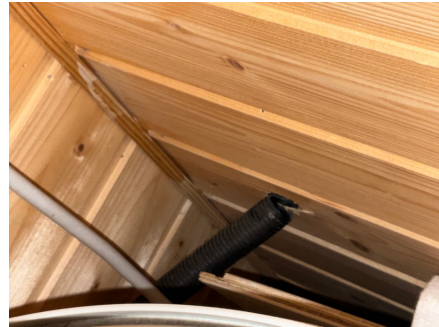
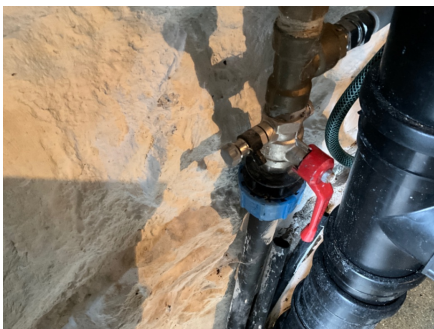
- Det er påvist andre avvik:
- Rørstuss for avrenning fra fordelerskap har en knekk.
- Rørkurser er ikke merket.

- Andre tiltak:
- Rørstuss med knekk bør utbedres. Risiko for skader i bod 2 ved lekkasje fra fordelerskap.
- Rørkurser bør merkes.
