Knuthaugsvegen 7, 5284 TYSSEBOTNEN

Sjarmerende enebolig med fjordutsikt, gode uteplasser og landlig beliggenhet i Tyssebotnen

Tilstandsrapport

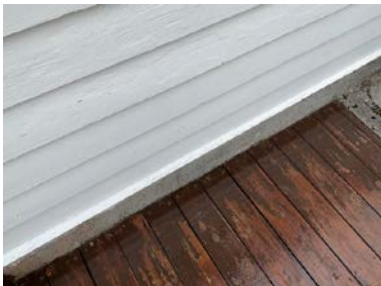
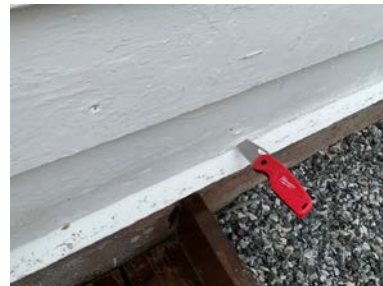
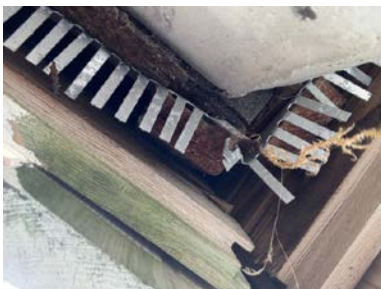
- Det er påvist andre avvik:
- Manglende lufting bak kledning i opprinnelig del.
- Spredte råteskader i kledningen.
- Utettheter i musesperre.

- Andre tiltak:
- Lufting bør utbedres hvor denne ikke er tilfredsstillende. Løsningen var vanlig da bygget ble oppført, men medfører økt risiko for fukt og råte i kledning samt bakenforliggende konstruksjoner.
- Det må påregnes vedlikehold og lokale reparasjoner. Manglende vedlikehold/utskifting kan medføre skader på yttervegg.
- Musesperre bør ettergås og utbedres der hvor det er utettheter. Manglende utbedring medfører risiko for inntrenging av skadedyr.

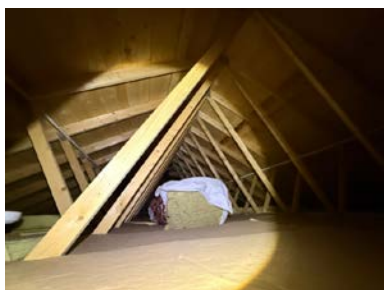
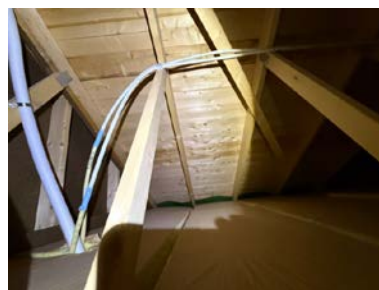
1 TG 2 Takkonstruksjon/Loft

- Det er påvist andre avvik:
- Symptomer på aktivitet etter skadedyr, som kan medføre skader på materialer og installasjoner.
- Begrenset/dårlig ventilering av takkonstruksjonen.

- Andre tiltak:
- Det anbefales å gjennomføre nærmere kartlegging for å avklare om det foregår aktiv skadedyraktivitet. Eventuelle inngangspunkter bør tettes, og skader utbedres. Ved bekreftet aktivitet bør fagkyndig skadedyrkontroll benyttes for videre tiltak og oppfølging.
- Det anbefales å forbedre luftgjennomstrømning via takfot og/eller møne. Dårlig lufting fører til kondens og fukt som kan gi mugg, råte og isdannelse med påfølgende risiko for skader.

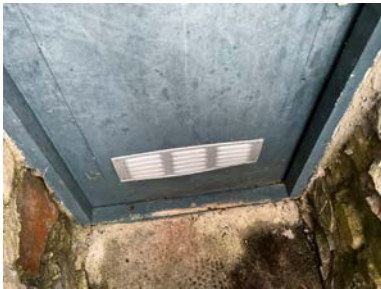
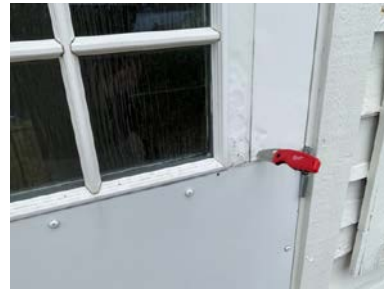
1 TG 3 Dører med skade

- Det er påvist andre avvik:
- Fuktskader på dør ved mellomgang og til kjeller.

- Dører med fuktskader bør skiftes ut.

Kostnadsestimat: 20 000 - 100 000

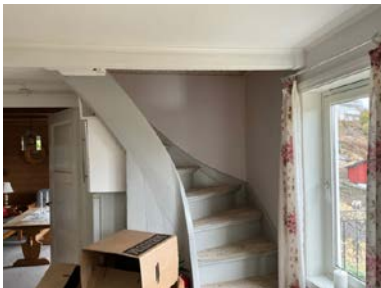
Trapp mangler rekkverk og håndløper. Se egne punkt under HMS-avvik.

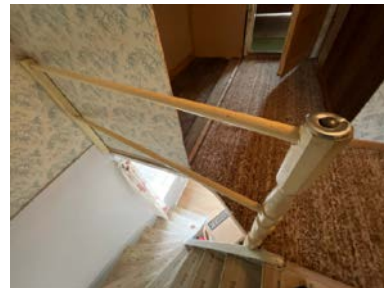
Løst rekkverk og større åpninger. Se eget punkt under HMS-avvik

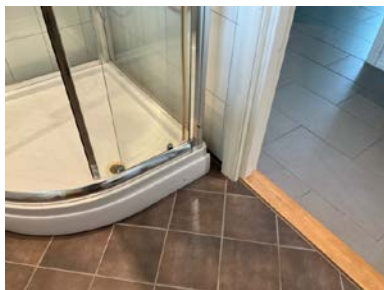
- Det er påvist andre avvik:
- Dør med ikke fuktbestandige materialer i våtsonen (dusjsonen).
- Manglende monteringsbeslag på baderomsplater.

- Andre tiltak:
- Det vurderes ikke for å være behov for tiltak per i dag såfremt det benyttes dusjkabinett. Dør blir ikke utsatt for direkte vannsprut/søl. Avvik er satt iht. standardens krav grunnet at dør er montert i våtsonen.
- Det bør monteres beslag i nedre kant av baderomsplater. Merk at det er begrenset risiko med løsningen såfremt det benyttes dusjkabinett.

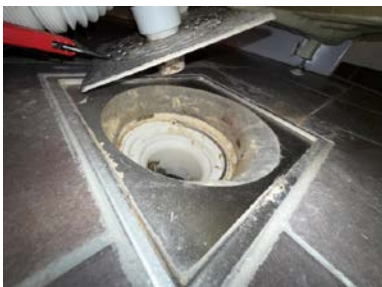
- Det er påvist avvik i fallforhold til sluk i forhold til krav i forskrift på byggetidspunktet.

- Overvåk tilstanden jevnlig. For å få tilstandsgrad 0 eller 1 må tettesjiktet skiftes ut, men tidspunktet for når dette er nødvendig er vanskelig å si noe om.
- Eldre membraner svekkes naturlig over tid, noe som kan medføre redusert tettefunksjon og øke risikoen for utettheter og fuktskader på sikt.
- Det må påregnes å benytte dusjkabinett for å spare overflater for belastning med fritt vann, for noe lengre brukstid. Sluk bør kontrolleres jevnlig. For å oppnå bedre tilstandsgrad (TG 0/TG 1) må det påregnes oppgradering.

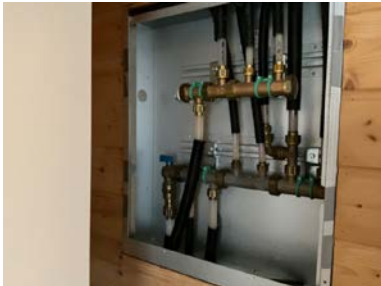
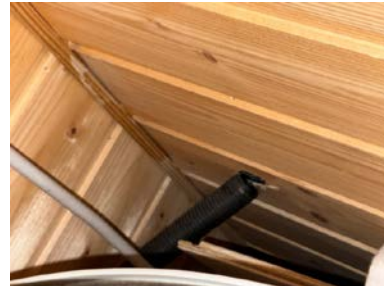
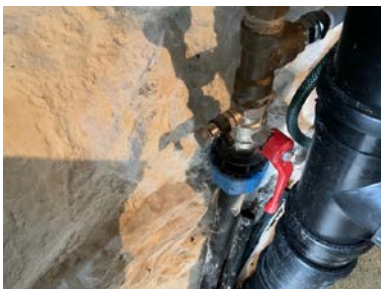
- Det er påvist andre avvik:
- Rørstuss for avrenning fra fordelerskap har en knekk.
- Rørkurser er ikke merket.

- Andre tiltak:
- Rørstuss med knekk bør utbedres. Risiko for skader i bod 2 ved lekkasje fra fordelerskap.
- Rørkurser bør merkes.
