Tilstandsrapport

Enebolig

Knuthaugsvegen 7, 5284 TYSSEBOTNEN

Befaringsdato: 09.04.2026

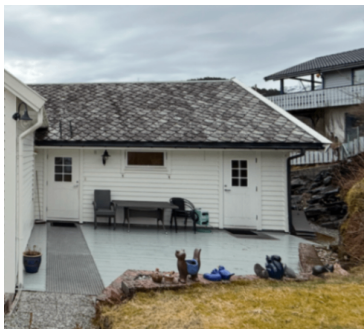
TG 2 Nedløp og beslag - opprinnelig del

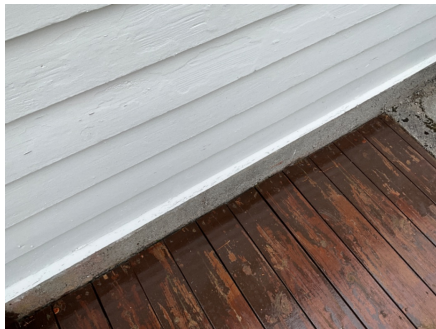
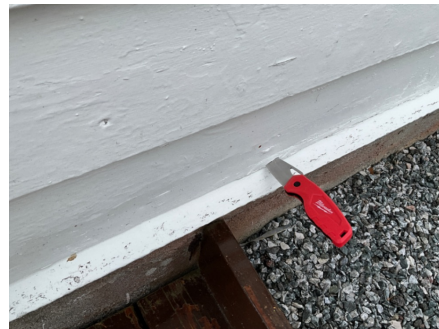
- Det er påvist andre avvik:
- Manglende lufting bak kledning i opprinnelig del.
- Spredte råteskader i kledningen.

- Andre tiltak:
- Lufting bør utbedres hvor denne ikke er tilfredsstillende. Løsningen var vanlig da bygget ble oppført, men medfører økt risiko for fukt og råte i kledning samt bakenforliggende konstruksjoner.
- Det må påregnes vedlikehold og lokale reparasjoner. Manglende vedlikehold/utskifting kan medføre skader på yttervegg.

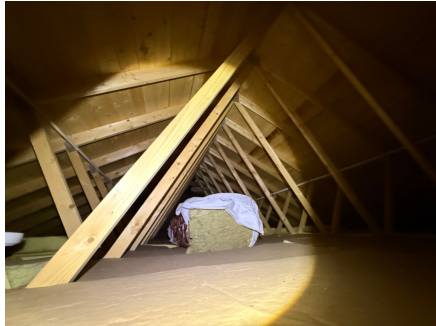
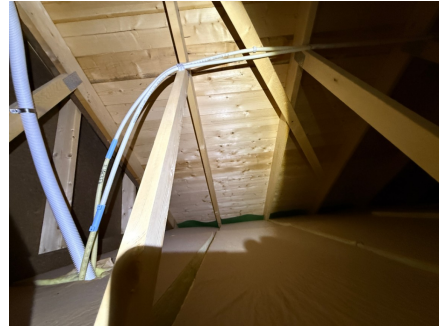
- Det er påvist andre avvik:
- Symptomer på aktivitet etter skadedyr, som kan medføre skader på materialer og installasjoner.
- Begrenset/dårlig ventilering av takkonstruksjonen.

- Andre tiltak:
- Det anbefales å gjennomføre nærmere kartlegging for å avklare om det foregår aktiv skadedyraktivitet. Eventuelle inngangspunkter bør tettes, og skader utbedres. Ved bekreftet aktivitet bør fagkyndig skadedyrkontroll benyttes for videre tiltak og oppfølging.
- Det anbefales å forbedre luftgjennomstrømning via takfot og/eller møne. Dårlig lufting fører til kondens og fukt som kan gi mugg, råte og isdannelse med påfølgende risiko for skader.

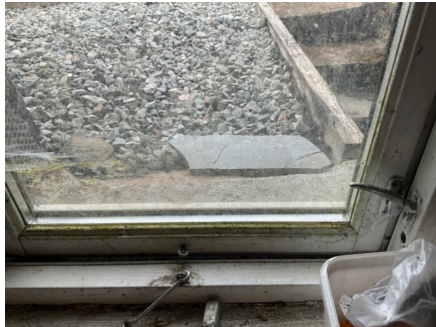
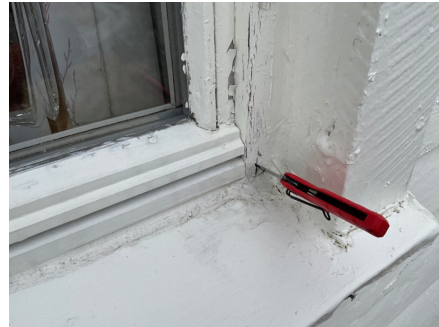
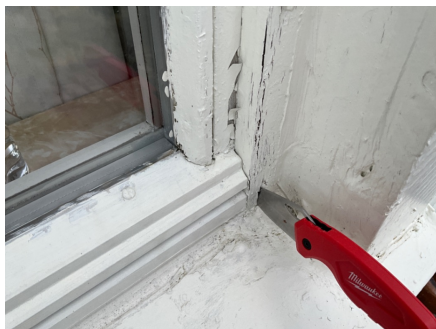
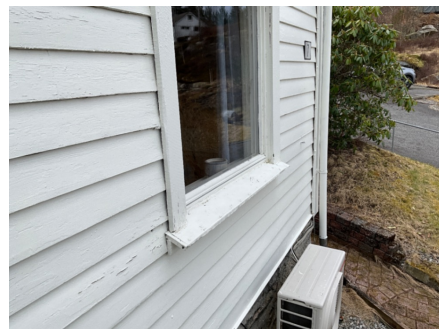
- Det er påvist andre avvik:
- Vurdering er gitt på bakgrunn av alder og forventet gjenstående brukstid. Eldre vinduer bærer preg av elde/slitasje. Eldre vinduer har normalt sett dårligere isoleringsevne og dårligere vindtetting rundt karmen enn nyere vinduer.
- Det ble registrert punktert glass i stue mot vest, samt ett punktert vindu i peisestue.

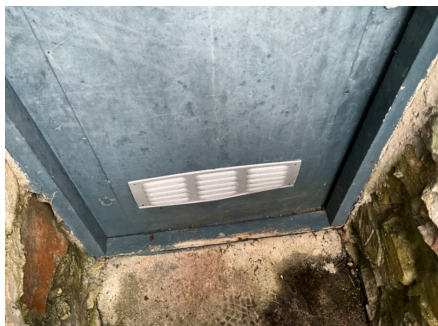
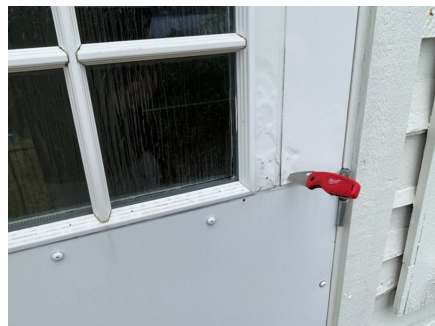
- Det er påvist andre avvik:
- Fuktskader på dør ved mellomgang og til kjeller.

- Andre tiltak:
- Dører med fuktskader bør skiftes ut.

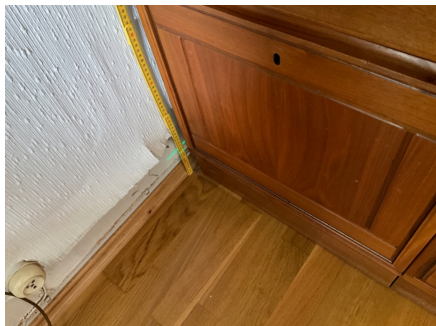
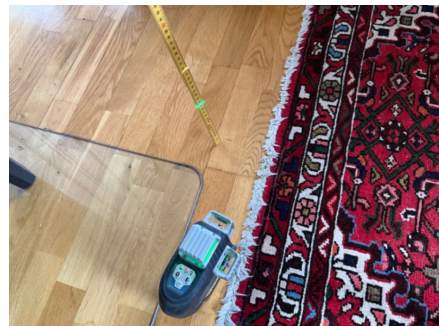
- Målt høydeforskjell på over 30 mm gjennom hele rommet. Tilstandsgrad 3 gis med bakgrunn i standardens krav til godkjente måleavvik.
- Større skjevheter ved kontroll i hovedetasje og loftsetasje i tilbygg. Normalt mht. alder.
- Det er observert flygehull i treverket etter stripet borebille (mit). Det er på befaringstidspunktet usikkert om angrepet er aktivt eller om dette skyldes tidligere aktivitet.

- Andre tiltak:
- For å få tilstandsgrad 1 må gulvet rettes opp, noe som krever nærmere undersøkelser; tiltaket lønner seg sjelden alene, men kan vurderes ved oppussing, og kostnadsestimatet gjelder kun selve utbedringen - justering av dører, nye overflater og eventuell forsterkning kommer i tillegg.
- Overvåk for ferskt borestøv for å avklare aktivitet, sikre god ventilasjon og vurder bekjempelse ved behov. Aktivitet kan over tid svekke bæreevnen, men stanser normalt opp dersom konstruksjonen holdes tørr.

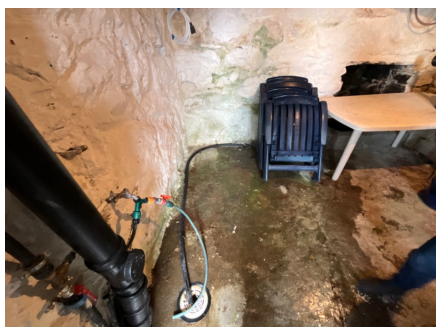
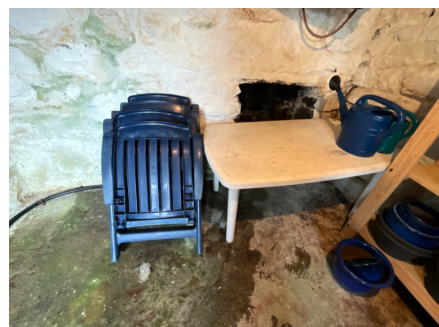
- Det er påvist synlig fuktighet på mur/gulv i kjeller.
- Ingen ventilering utover åpning av vindu.

- Det må foretas tiltak for å redusere/begrense fuktgjennomtrenging inn i kjeller.
- Estimert er vanskelig å anslå. Det må innhentes tilbud fra entreprenør for eksakt pris.
- Det anbefales å montere avfukter i kjeller for å minske risikoen for fuktrelaterte skader dersom utbedringstiltak i forhold til fuktinnslag er vanskelig å gjennomføre.

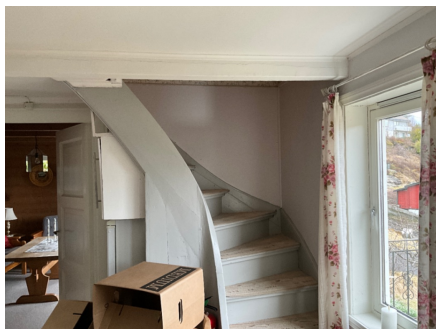
Trapp mangler rekkverk og håndløper. Se egne punkt under HMS-avvik.

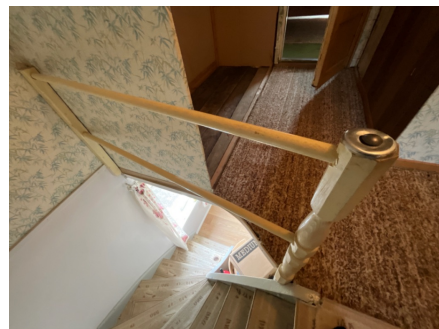
Løst rekkverk og større åpninger. Se eget punkt under HMS-avvik

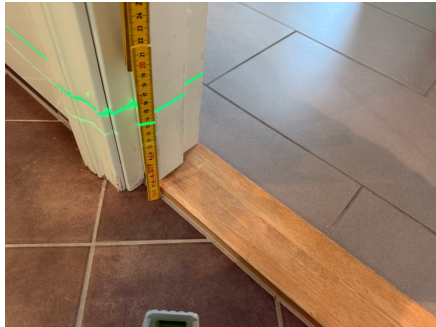
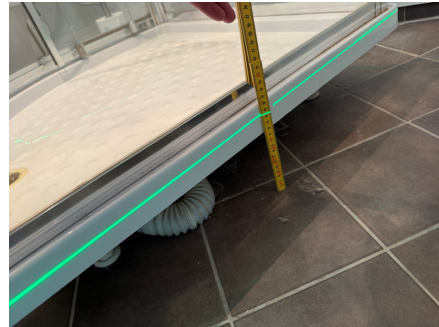
- Det er påvist avvik i fallforhold til sluk i forhold til krav i forskrift på byggetidspunktet.
- Dels begrenset/manglende fall utenfor dusjsonen.

- Andre tiltak:
- Vær oppmerksom ved bruk. For å få tilstandsgrad 0 eller 1 må gulvet bygges om, for å få riktig fall til sluk. Det vil imidlertid sjelden være økonomisk rasjonelt som et enkeltstående tiltak. Ved en eventuell renovring, påse at våtrommet bygges med riktig fall til sluk.

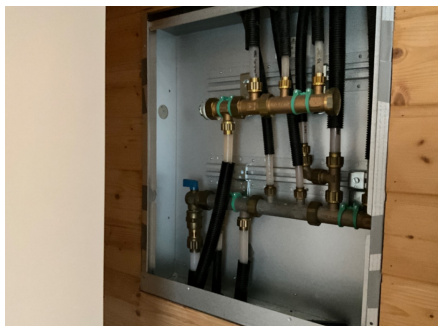
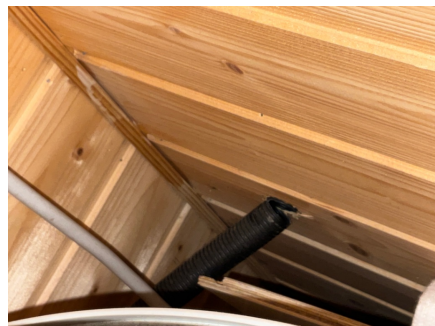
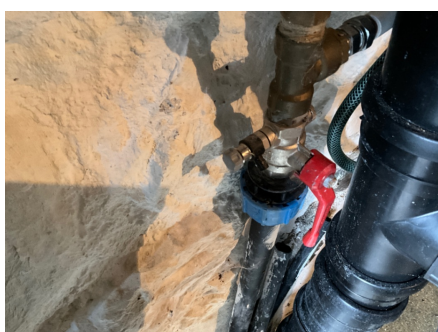
- Det er påvist andre avvik:
- Rørstuss for avrenning fra fordelerskap har en knekk.
- Rørkurser er ikke merket.

- Andre tiltak:
- Rørstuss med knekk bør utbedres. Risiko for skader i bod 2 ved lekkasje fra fordelerskap.
- Rørkurser bør merkes.
