Knuthaugsvegen 7, 5284 TYSSEBOTNEN

Sjarmerende enebolig med fjordutsikt, gode uteplasser og landlig beliggenhet i Tyssebotnen

Tilstandsrapport

Befaringsdato: 09.04.2026

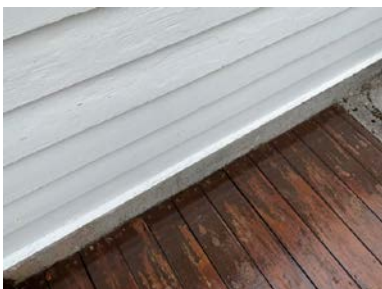
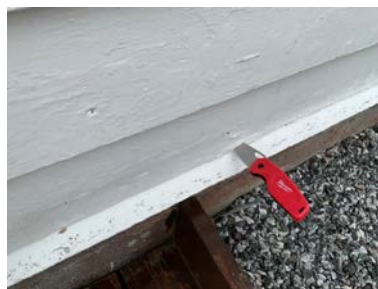
- Manglende lufting bak kledning i opprinnelig del.
- Spredte råteskader i kledningen.

- Andre tiltak:
- Lufting bør utbedres hvor denne ikke er tilfredsstillende. Løsningen var vanlig da bygget ble oppført, men medfører økt risiko for fukt og råte i kledning samt bakenforliggende konstruksjoner.
- Det må påregnes vedlikehold og lokale reparasjoner. Manglende vedlikehold/utskifting kan medføre skader på yttervegg.

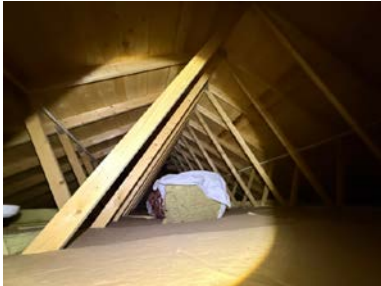
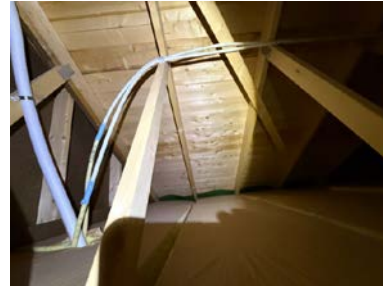
1 TG 2 Takkonstruksjon/Loft

- Symptomer på aktivitet etter skadedyr, som kan medføre skader på materialer og installasjoner.
- Begrenset/dårlig ventilering av takkonstruksjonen.

- Andre tiltak:
- Det anbefales å gjennomføre nærmere kartlegging for å avklare om det foregår aktiv skadedyraktivitet. Eventuelle inngangspunkter bør tettes, og skader utbedres. Ved bekreftet aktivitet bør fagkyndig skadedyrkontroll benyttes for videre tiltak og oppfølging.
- Det anbefales å forbedre luftgjennomstrømming via takfot og/eller møne. Dårlig lufting fører til kondens og fukt som kan gi mugg, råte og isdannelse med påfølgende risiko for skader.

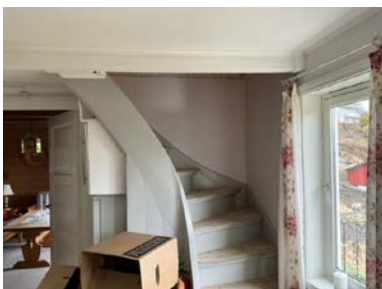
Trapp mangler rekkverk og håndløper. Se egne punkt under HMS-avvik.

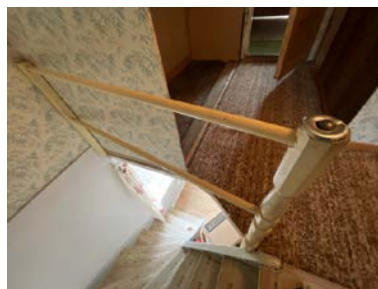
Løst rekkverk og større åpninger. Se eget punkt under HMS-avvik

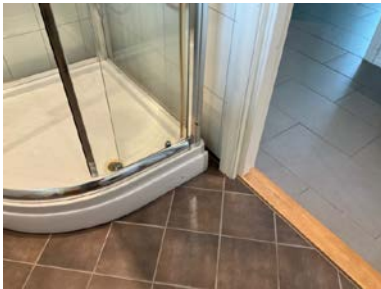
- Dør med ikke fuktbestandige materialer i våtsonen (dusjsonen).
- Manglende monteringsbeslag på baderomsplater.

- Andre tiltak:
- Det vurderes ikke for å være behov for tiltak per i dag såfremt det benyttes dusjkabinett. Dør blir ikke utsatt for direkte vannsprut/søl. Avvik er satt iht. standardens krav grunnet at dør er montert i våtsonen.
- Det bør monteres beslag i nedre kant av baderomsplater. Merk at det er begrenset risiko med løsningen såfremt det benyttes dusjkabinett.

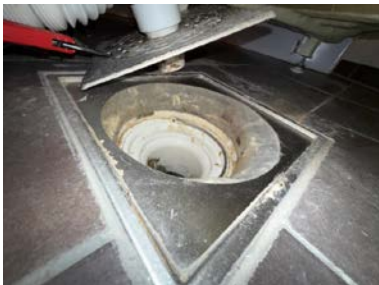
Det er påvist avvik i fallforhold til sluk i forhold til krav i forskrift på byggetidspunktet.

- Overvåk tilstanden jevnlig. For å få tilstandsgrad 0 eller 1 må tettesjiktet skiftes ut, men tidspunktet for når dette er nødvendig er vanskelig å si noe om.
- Eldre membraner svekkes naturlig over tid, noe som kan medføre redusert tettefunksjon og øke risikoen for utettheter og fuktskader på sikt.
- Det må påregnes å benytte dusjkabinett for å spare overflater for belastning med fritt vann, for noe lengre brukstid. Sluk bør kontrolleres jevnlig. For å oppnå bedre tilstandsgrad (TG 0/TG 1) må det påregnes oppgradering.

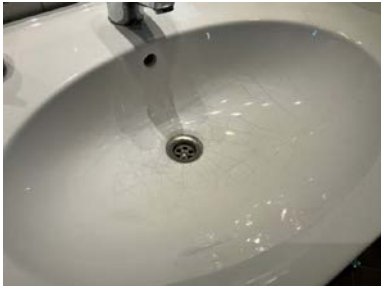
Det er påvist andre avvik: • Krakkelering i servant.

- Andre tiltak:
- Avvik er av visuell betydning. Sanitærutstyr og innredning skiftes etter ønske/behov.

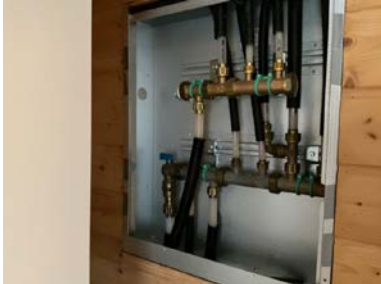
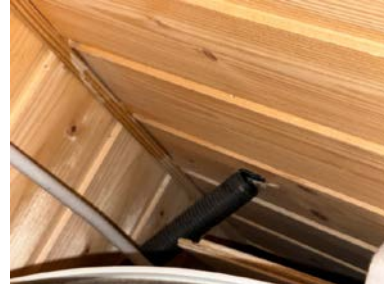
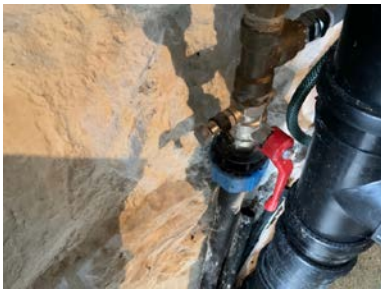
Det er påvist andre avvik: • Rørstuss for avrenning fra fordelerskap har en knekk.

- Andre tiltak:
- Rørstuss med knekk bør utbedres. Risiko for skader i bod 2 ved lekkasje fra fordelerskap.
- Rørkurser bør merkes.
