Tilstandsrapport

Enebolig

Vålbekken 2, 2436 VÅLER I SOLØR

Oppdragsnr.: 20580-1596

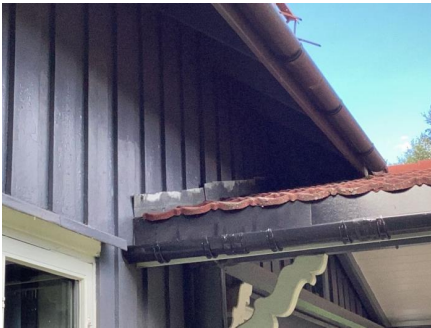
Beslag/papp i overgang mellom tak og vegg over entre er lagt utenpå kledning. Løsningen fremstår ikke tett.

Løsning for beslag mellom tak og vegg over innglasset veranda må kontrolleres nærmere og utbedres slik at det blir tette overganger.

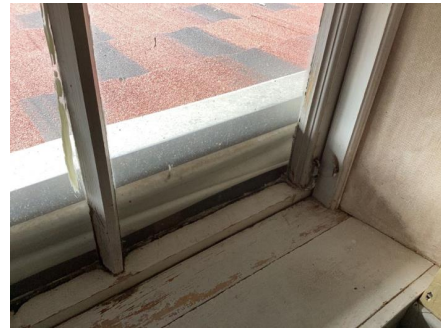
Beslag mellom vegg og tak over innglasset veranda er lagt utenpå kledning og går forbi vinduer.

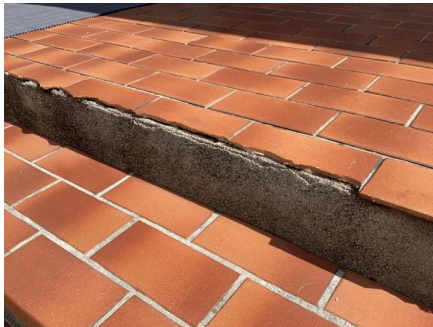
Hovedveranda: Det er flere skader på fliser i trapp og på gulv. Det er noen riss og sprekker i grunnmur.

Flere skader på gulvfliser på trapp.

Det er foreløpig ikke nødvendig med tiltak.

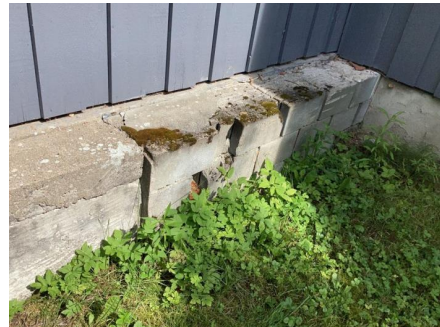
Det er noen sprekker i grunnmur.

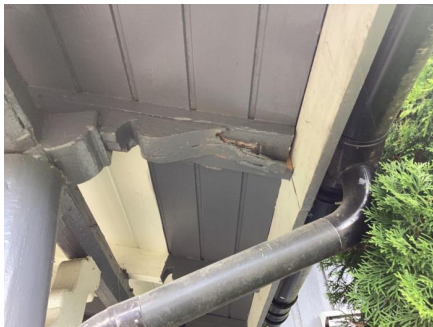
Slitasje og oppsprekking på sperre på veranda ved entre.

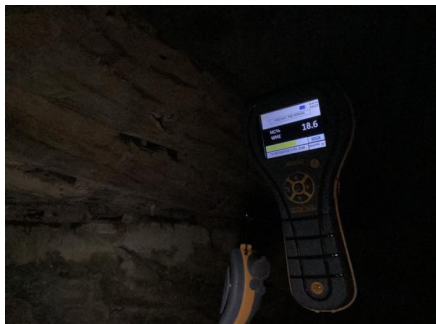
Det måles et fuktinnhold i treverk i himlinger på 18 vektprosent, det er forholdsvis høyt å bør ikke bli noe høyere. Fuktinnhold i treverk på over 20 vektprosent medfører fare for utvikling av sopp- og råteskader.

Fuktmåling viser ett fuktinnhold på over 18 vektprosent i himlinger.

Det bør iverksettes tiltak for å bedre de klimatiske forholdene i boligen slik at fuktinnholdet i luften senkes.

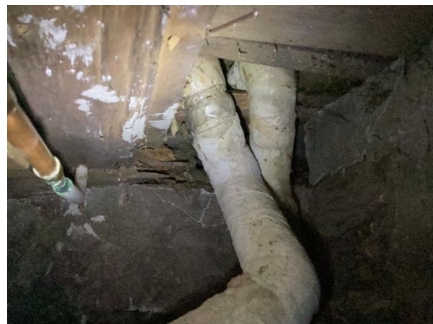
Det er observert gammel råteskade på ett sted i himling, treverket er tørt på befaring og skaden er dermed ikke under utvikling.

Gammel råteskade er observert på ett sted.

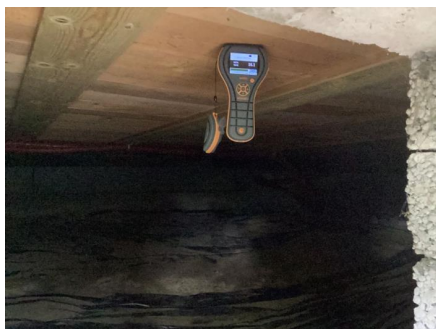
I kryperom under tilbygget del måles det et fuktinnhold på 16 vektprosent i treverk. Det kan ikke ses symptomer på skader.

Fuktmåling i kryperom i tilbygg.

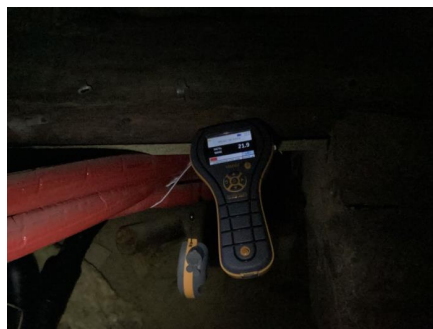
Det er ikke fuktsperre på bakken i kryperom under opprinnelig del av boligen. Det er fuktinnhold i treverk på 21 vektprosent ved inngang til kryperom, det må forventes at fuktinnholdet er høyere lenger inn i kryperommet. Fuktinnhold i treverk på over 21 vektprosent medfører fare for utvikling av sopp- og råte. Kryperom er ikke inspisert grunnet ikke tilstrekkelig tilkomst.

Fuktmåling i kryperom i opprinnelig del.

Det anbefales at det etableres en anvendelig adkomst til kryperom under opprinnelig del slik visuell kontroll og utlegging av fuktsperre på bakken kan utføres.

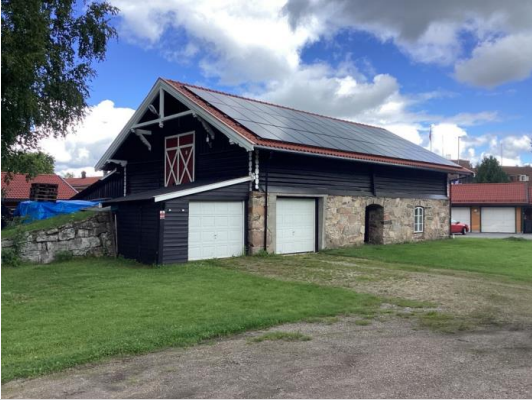
Låve

Det er naturlig nok skjevheter påbygget. Murer heller noen steder utover. Det er noen oppsprekninger og og svikt i steinmur over en dør og ett vindu, men det er opplyst at dette blir reparert før salg. Det vil fortsatt finnes noen sprekker i murer rundt om på bygget.
