# Tilstandsrapport

Enebolig

Nordabergsvegen 107, 2973 RYFOSS

Befaringsdato: 09.05.2025

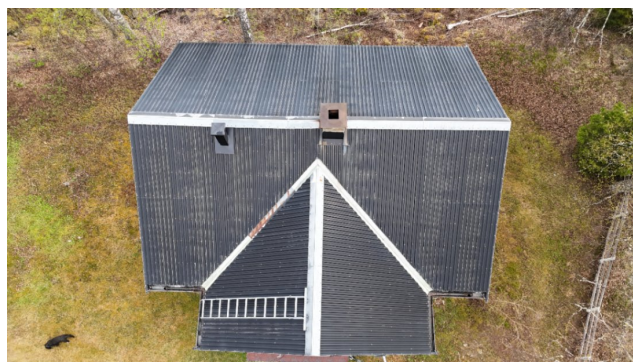
Besiktigelsen viste kantkorrosjon (rustdannelser) i plateendene som følge av 'koking' og at vannet blir hengende på plateenden ved takutstikk lenge etter at det har sluttet å regne. Regnvannet vil vaske med seg sure forbindelser fra forurensninger og klorider fra salt som har lagt seg på taket, og disse stoffene vil samle seg ved plateenden. Påkjenningene på plateenden blir dermed større enn på platene for øvrig.

Stålplater med a-taksprofiler - antatt lagt nye i 1985.

- Overvåk tilstanden jevnlig. For å få tilstandsgrad 0 eller 1 må tekingen skiftes ut, men tidspunktet for når dette er nødvendig er vanskelig å si noe om.
- Andre tiltak:

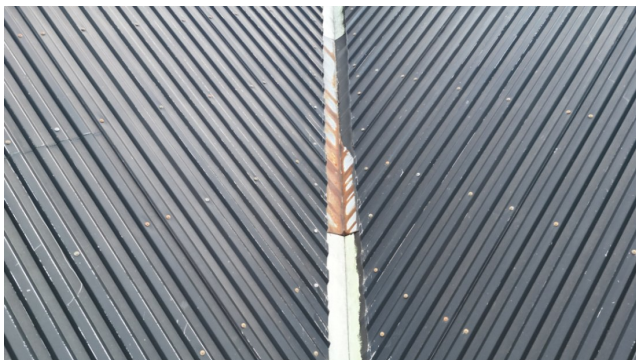
1. Det mangler snøfangere/snøfangere ikke etablert.
2. Takrenner er over 25,, noe som tilsier at mer enn halvparten av forventet levetid er forbi jfr. levetidstabeller.
3. Rustdannelse i beslag - kilrennebeslag, mønebeslag og pipebeslag.

Påvist rustdannelse i kilrennebeslag.

- Det er ikke krav om utbedring av snøfangere opp til dagens krav.
- Overvåk tilstanden jevnlig. For å få tilstandsgrad 0 eller 1 må beslag/renner/nedløp skiftes ut, men tidspunktet for når dette er nødvendig er vanskelig å si noe om.

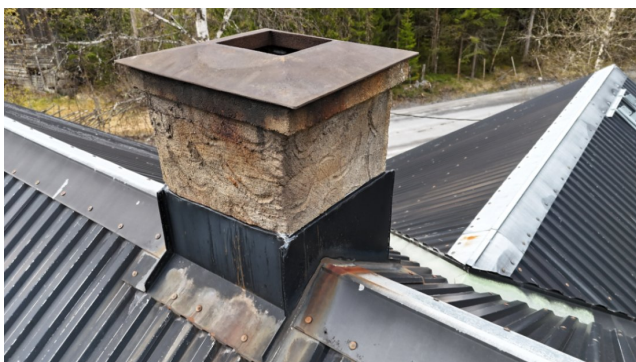
Påvist rustdannelse i pipebeslag.

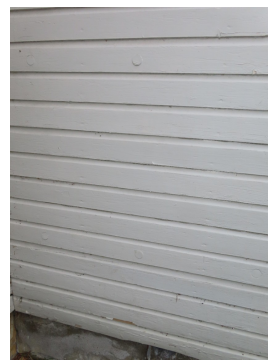
Det ses tydelige tegn på at vegger er etterisolert med regelmessig plugging/korking av innblåsningspunkter.

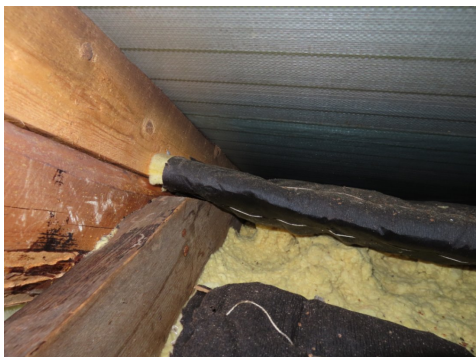
Bildet viser deler av takkonstruksjonen slik den fremstår pr. dd oppe på kadloftet.

Det ses opplekting av opprinnelig sperrer, armert plast som undertak samt isolering av takkonstruksjonen med blå sydd matte (ukjent tykkelse på isolasjonen forøvrig).

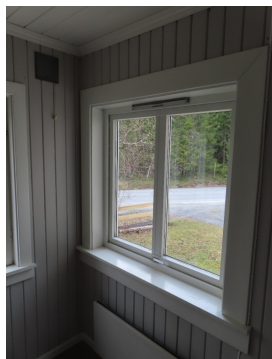
Ett vindu på kjøkken fra 1985.

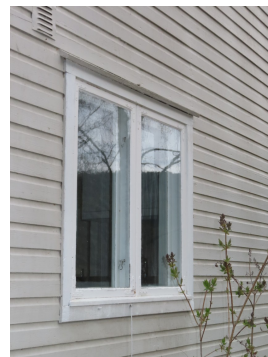
Doble vinduer fra byggeår.

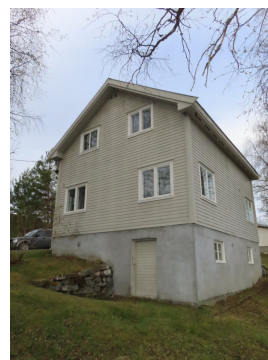
Enklere, innadslående dør fra byggeår til kjeller.

NB: Merk alder og fuktpåkjenninger i dørstokk pga innadslående.

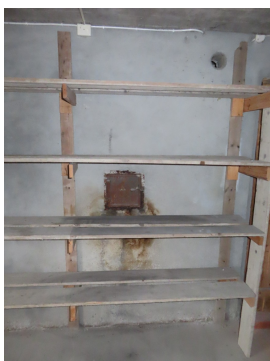
Sotluke i kjeller. Merk at det renner sotvann pga kondensering.  
Hyller av treverk anbefales revet pga for liten avstand av brennbart treverk til sotluken.

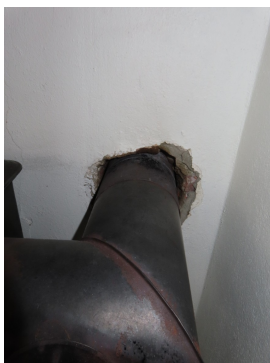
Manglende ipussing rundt ovnsrør fra vedovn i spisestue.

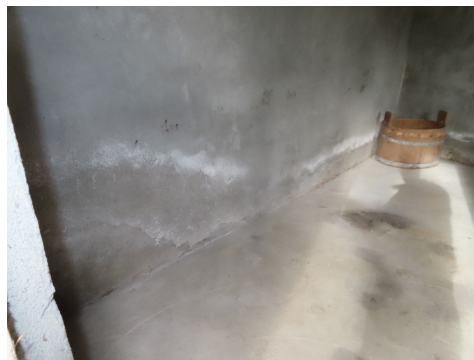
- Det er påvist indikasjoner på noe fuktgjennomtrengning i kjellergulv.
- Det er påvist indikasjoner på noe fuktgjennomtrengning inn i kjellermur.

Samtlige kjellervegger ses med fuktgjennomgang som følge av redusert/manglende utv. fuksikring.

Eksempel på fuktinntrengning i mur pga manglende utv. fuksikring.

Det må beregnes redrenert rundt bygget samt at det må beregnes lagt på utv. fuksikringspapp.

Kjeller kan stå og benyttes som den gjør, men ingen konstruksjoner kan bygges inn (kan ikke fore inn vegger eller fore opp gulv som følge av påvist fuktproblematikk/fuktgjennomgang i konstruksjonene).

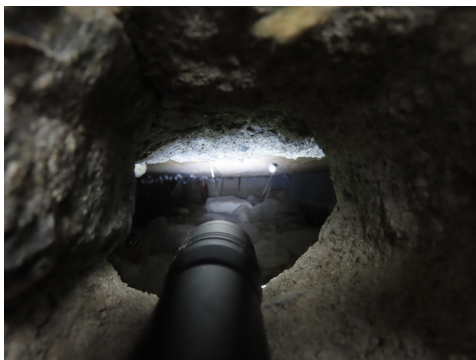
Krypkjeller er inspisert gjennom ventil i mur, hvor det ble påvist fuktskader i bjelkelagskonstruksjonen.

Bilde tatt gjennom ventil i muren - det er påvist fuktskadede deler av trebjelkelaget.

Fuktig miljø pga 'pupper' med edderkopper.

Det anbefales å ettermontere flere lufteventiler i muren for å få bedre gjennomtrekk og utlufting/uttørking av krypkjeller og tiliggende bjelkelag.

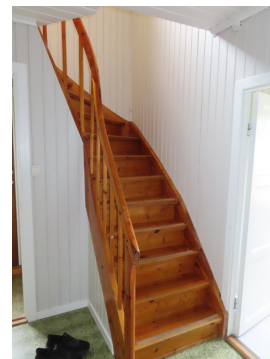
Det mangler håndløper på vegg.

- Håndløper bør monteres, men det var ikke krav på byggetidspunktet.

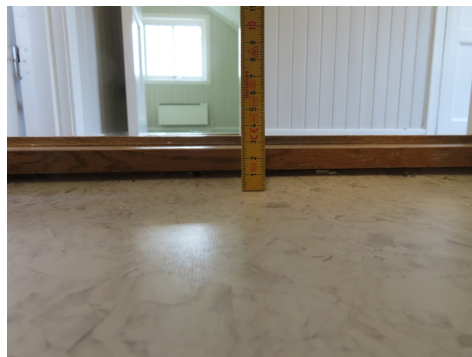
Forhøyet terskelløsning ut mot gang - terskel som flomsikring med tillegg av fallforholdene.

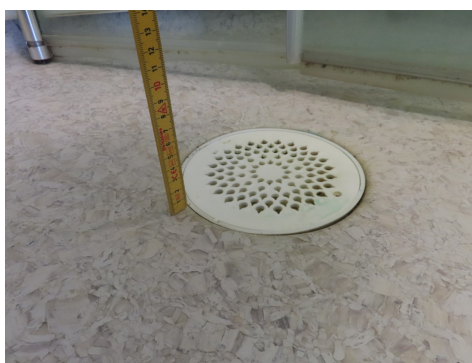
1 stk sluk i gulvet inne i dusjnisen.  
Plastsluk med belegg påvist klemt under klemringen.

Sluk med belegg.

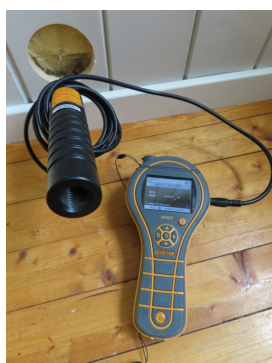
Det ble foretatt hulltaking og fuktsøk i vegg inne på soverom, hvor dette sjikter til dusjnisen.  
Ingen påviste avvik - ingen forhøyede fuktverdier å registrere.

Fuktsøk mot våtrom - Naturlige utslag - ingen forhøyede fuktverdier.

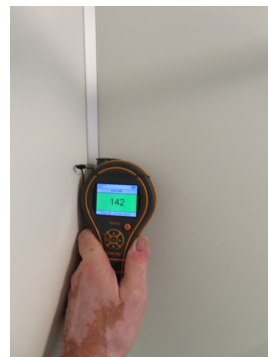
Overflatesøk i dusjsone - normale verdier, ingen påviste avvik.

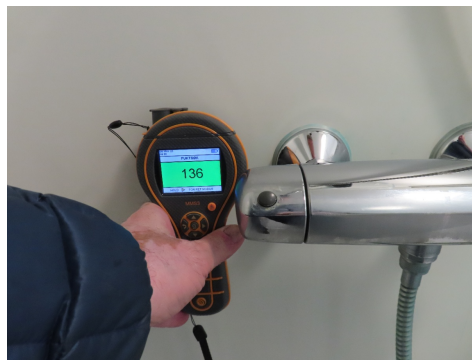
Overflatesøk i dusjsone - normale verdier, ingen påviste avvik.

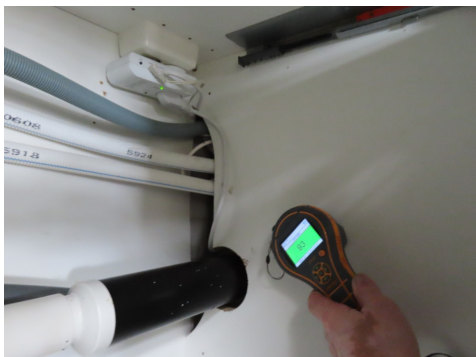
Fuktsøk i benkeskap - ingen påviste forhøyede fuktverdier.

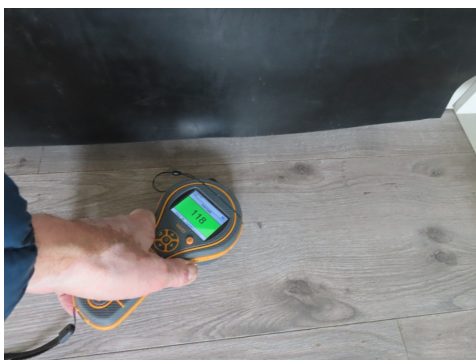
Fuktsøk på gulv foran benkeskap og oppvaskmaskin - ingen påviste forhøyede fuktverdier.

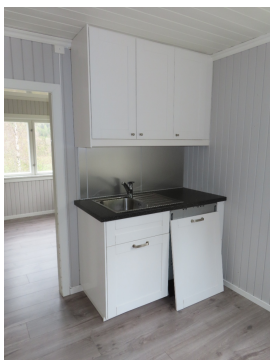
Del av kjøkken - oppvaskzone.

NB: Frontplate/Dør til oppvaskmaskin er løs/ikke montert.

Dørfront må monteres.

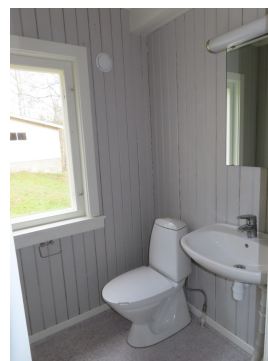
Toalettrom med støpt gulv med belegg og sluk. Rommet er nyoppusset i 2016 til dagens stand.

- Mekanisk avtrekk bør etableres på toalettrom.
- Det bør etableres tilfredsstillende tilluft til toalettrom, f.eks. luftespalte ved dør e.l.

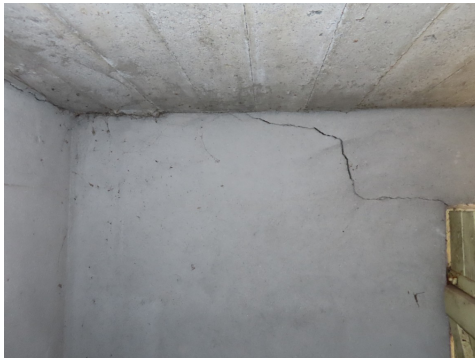
Muren ses utvendig med endel avskallinger og dels noe frostskafer og mindre sprekkdannelser. Besiktigelse av betongoverflatene inne i kjeller viser fuktopptrekk som følge av at muren er etablert direkte til naturterreng, noe som viser seg i saltutslag i nedre del av betongkonstruksjonene/ringmuren.

Sprekkdannelse i mur pga jordtrykk.

Det må beregnes mindre reparasjoner av muren. Dette kommer naturlig til utførelse ved redrenering.
