**Salgsobjekt:** Enebolig  
**Eierform:** Eiet  
**Byggeår:** 1957  
**BRA-i/BRA Total** 99/177 kvm  
**Tomtstr.:** 1552.3 m<sup>2</sup>  
**Soverom:** 3  
**Gnr./bnr.** Gnr. 7, bnr. 34  
**Oppdragsnr.:** 1201250056

# Enebolig med sjel, enkel garasje og stor tomt – barnevennlig og naturnært.

| Tilstandsrapport ..... | 57 |

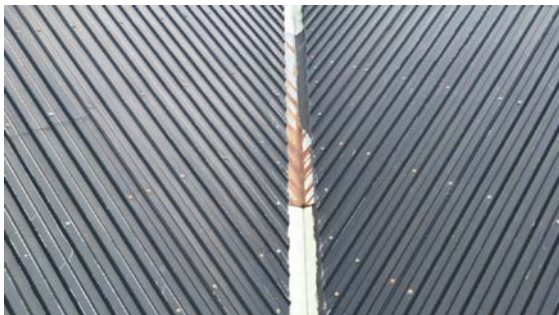
Rustdannelse i beslag - kilrennebeslag, mønebeslag og pipebeslag.

Påvist rustdannelse i kilrennebeslag.

- Det er ikke krav om utbedring av snøfangere opp til dagens krav.
- Overvåk tilstanden jevnlig. For å få tilstandsgrad 0 eller 1 må beslag/renner/nedløp skiftes ut, men tidspunktet for når dette er nødvendig er vanskelig å si noe om.

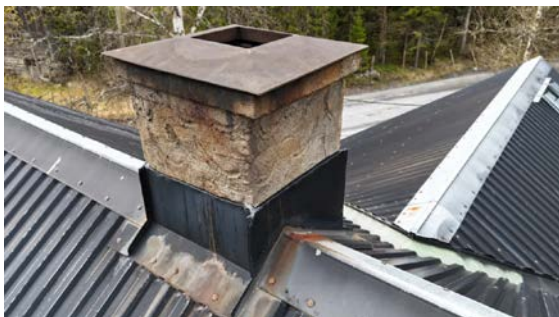
Påvist rustdannelse i pipebeslag.

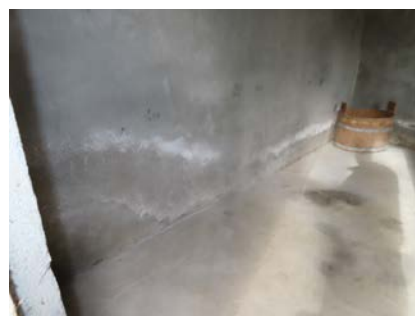
- Det er påvist indikasjoner på noe fuktgjennomtrenging i kjellergulv.
- Det er påvist indikasjoner på noe fuktgjennomtrenging inn i kjellermur.
- Samtlige kjellervegger ses med fuktgjennomgang som følge av redusert/manglende utv. fuktsikring.

Eksempel på fuktinntrengning i mur pga manglende utv. fuktsikring.

Det må beregnes redrenert rundt bygget samt at det må beregnes lagt på utv. fuktsikringspapp.

Kjeller kan stå og benyttes som den gjør, men ingen konstruksjoner kan bygges inn (kan ikke fore inn vegger eller fore opp gulv som følge av påvist fuktproblematikk/fuktgjennomgang i konstruksjonene).

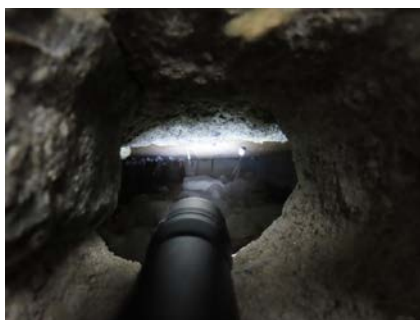
- Det er stedvis påvist fuktnivå som tilsier at konstruksjonen kan ha fuktskader.
- Krypkjeller er inspisert gjennom ventil i mur, hvor det ble påvist fuktskader i bjelkelagskonstruksjonen.

Bilde tatt gjennom ventil i muren - det er påvist fuktskadede deler av trebjelkelaget.

Fuktig miljø pga 'pupper' med edderkopper.

Det anbefales å ettermontere flere lufteventiler i muren for å få bedre gjennomtrekk og utlufting/uttørring av krypkjeller og tiliggende bjelkelag.

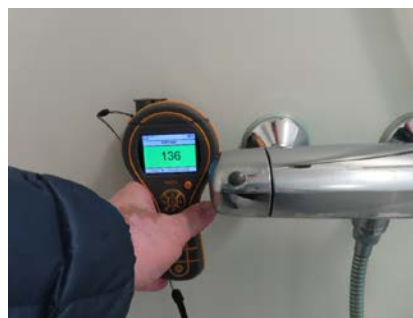
Overflatesøk i dusjsone - normale verdier, ingen påviste avvik.

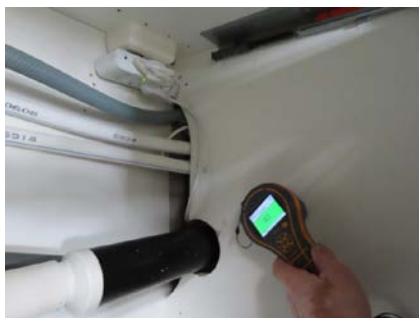
Fuktsøk i benkeskap - ingen påviste forhøye fuktverdier.

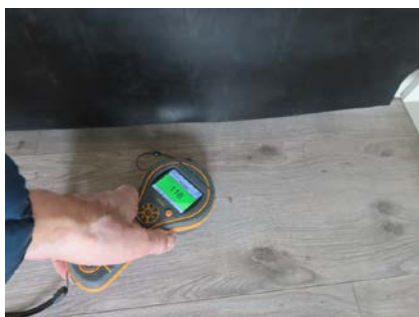
Fuktsøk på gulv foran benkeskap og oppvaskmaskin - ingen påviste forhøye fuktverdier.

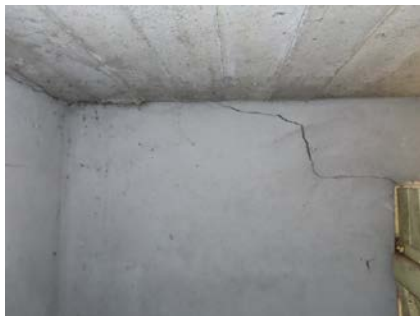
- Grunnmuren har sprekkdannelser.
- Muren ses utvendig med endel avskallinger og dels noe frostskafer og mindre sprekkdannelser. Besiktigelse av betongoverflatene inne i kjeller viser fuktopptrekk som følge av at muren er etablert direkte til naturterreng, noe som viser seg i saltutslag i nedre del av betongkonstruksjonene/ringmuren.

Sprekkdannelse i mur pga jordtrykk.

Det må beregnes mindre reparasjoner av muren. Dette kommer naturlig til utførelse ved redrenering.
