# Tilstandsrapport

Enebolig

Østbyveien 36, 3132 HUSØYSUND

Befaringsdato: 22.05.2025

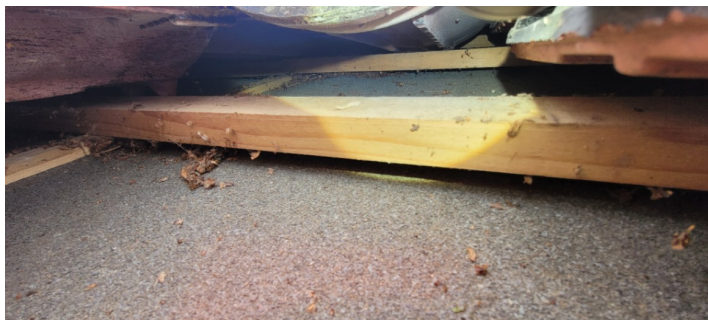
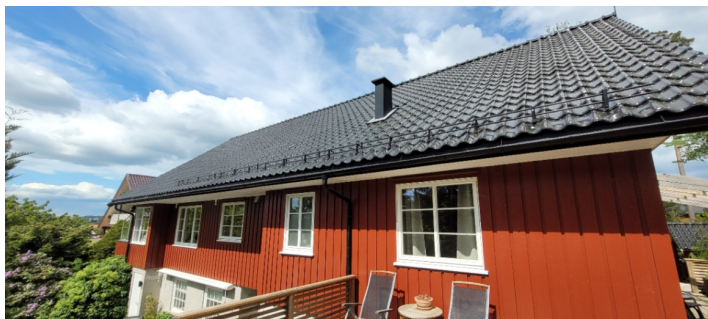
Takstein har passert nedre grense av forventet levetid. Konsekvensen av dette er at det er påregnelig med hyppigere ettersyn og vedlikehold. Konsekvens ved manglende vedlikehold og oppgradering vil medføre fukt i underliggende konstruksjon.

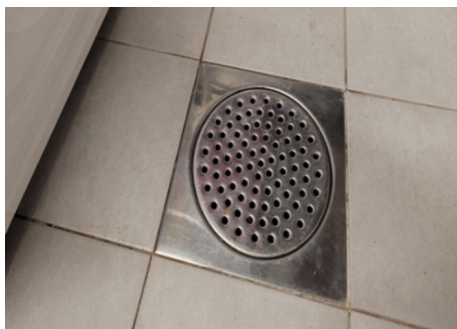
### TG 3 Sluk, membran og tettesjikt

- Eldre sluk av støpejern er ofte utsatt for rust som kan medføre lekkasjer. Eventuelle lekkasjer kan medføre fuktskader på tiliggende konstruksjoner.

Manglende membran kan medføre fuktskade utenfor våtrommet.

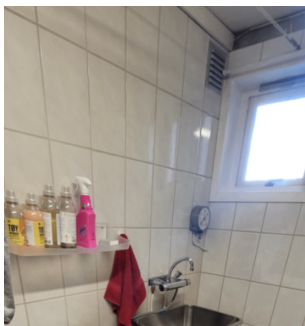
### TG 1 Tilliggende konstruksjoner våtrom

Hulltaking er ikke foretatt da det ikke er fysisk mulig på grunn av tilliggende konstruksjoner.  
Tilstøtende vegger til vaskerommet består av mur/betong, og forskriftsmessig hulltaking er ikke mulig.  
Det er ikke indikert unormale fuktverdier ved brak av overflateindikator.  
Det er registrert saltutslag på nedre del av pusset murvegg. Pkt må sees i sammenheng med drenering

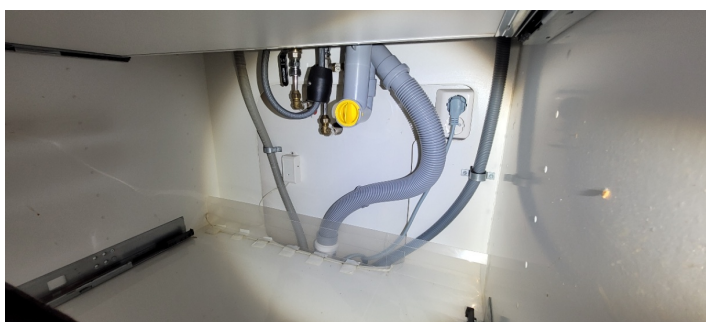
### TG 1 Avtrekk

Kjøkkenet har innredning med heltre profilerte fronter. Benkeplaten er av laminat med enkel oppvaskkum. Det er integrert kjøleskap. Det er lekkasjevarsler i benkeskap.

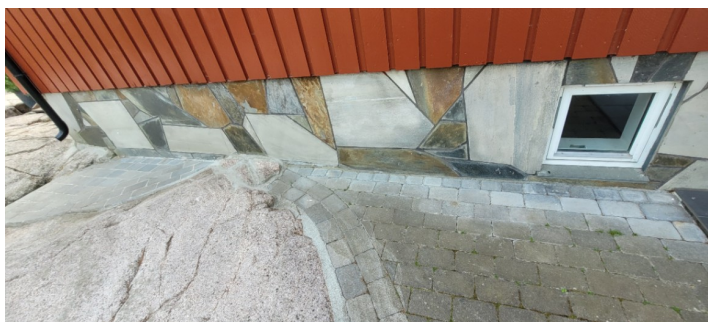
## TG 1 Grunnmur og fundamenter

Boligens grunnmur består av lettklinkerblokker og betong, fundamentert med betongplate / såle.  
Gulv i kjeller består av betong. Det er ikke registrert avvik ved boligens synlige fundament.  
Det er støpt platting ved inngang som er flislagt og med varmekabel. (varmekabel er ikke tilkoblet)
