Østbyveien 36, 3132 HUSØYSUND

**Stor, velholdt familiebolig med  
nydelig hage. Hagestue og flust av  
gode uteplasser. Usjenert  
beliggende nær Fjærholmen.**

| Tilstandsrapport ..... | 57 |

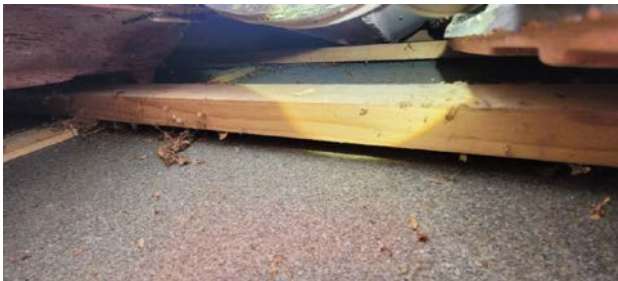
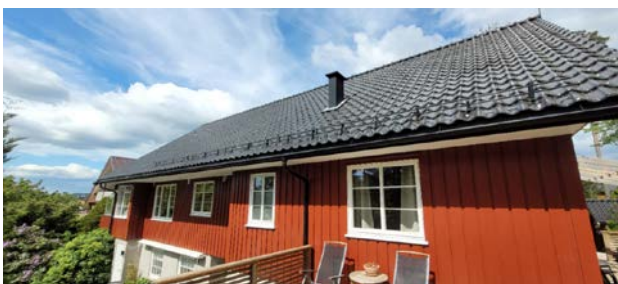
Takstein har passert nedre grense av forventet levetid. Konsekvensen av dette er at det er påregnelig med hyppigere ettersyn og vedlikehold. Konsekvens ved manglende vedlikehold og oppgradering vil medføre fukt i underliggende konstruksjon.

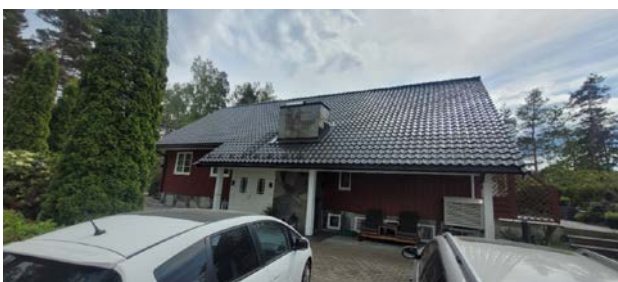
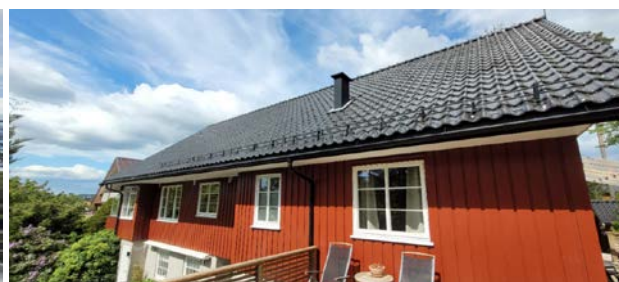
## TG 2 Nedløp og beslag

Nedløpsrør og beslag i plastbelegg stål. Takrenner, nedløp og beslag på tak fra 1994. Beslag på vindusbrett, beslag rundt nedre del av pipe og ut på tak.

Snøfangere er påbudt der det er fare for at snø eller is kan falle ned på gangareal, inngangspartier, parkeringsplasser, lekeplasser eller annen plass folk normalt ferdes.

Tiltak lukker avvik.

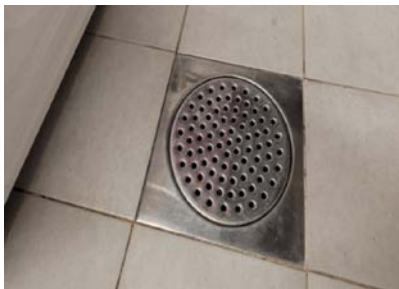
- Det er påvist at flisfuger har riss/sprekker.

Fuger mellom fliser rundt sluk er noe forvitret og har en del riss og sprekker.

- Fuger bør skiftes ut.

Oppgradering av overflater, lukker avvik.

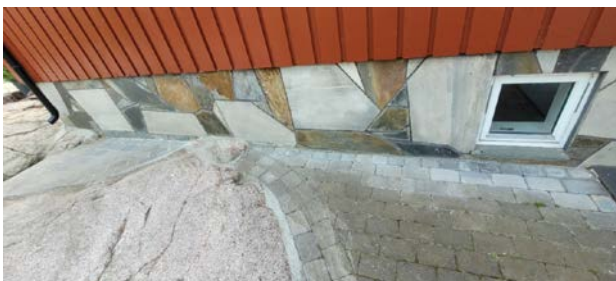
## TG 2 Fuktsikring og drenering

Dreneringen har begrenset funksjon og det er påvist forhøyede fuktverdier i kjeller/underetasje.  
Redrenering er noe som må påregnes, da det er målt forhøyede verdier i innforet vegg under terreng.  
Denne konstruksjon må sees i sammenheng med rom under terreng.

- Overvåk tilstanden jevnlig. For å få tilstandsgrad 0 eller 1 må dreneringen skiftes ut, men tidspunktet for når dette er nødvendig er vanskelig å si noe om.
- Bruken av underetg/kjeller vil og være avgjørende.
