# Tilstandsrapport

Fritidsbolig

Ottarveien 2 , 7125 VANVIKAN

Befaringsdato: 10.02.2026

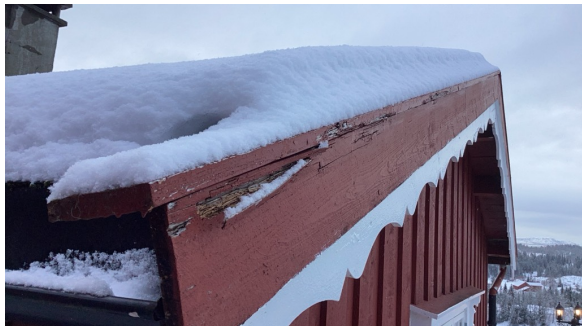
### Vurdering av avvik:

- Det er påvist råteskader.

- Lokal utbedring/utskiftning av fukt/råteskadet treverk.

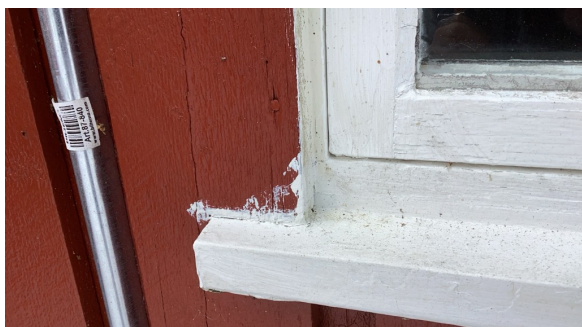
- Uten tilstrekkelig lufting bak bordkledningen kan fuktighet som trenger inn bak bordene eller gjennom veggen innenfra ikke tørke opp. Dette skaper ideelle forhold for råtesopp og muggvekst.

Løpende vedlikehold og lokale utbedringer.

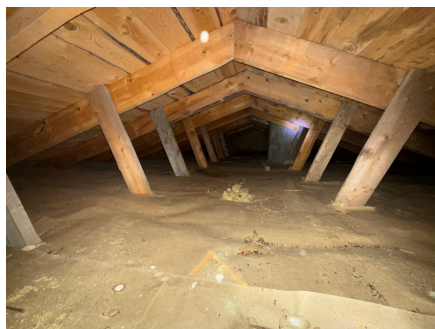
## TG 2 Takkonstruksjon/Loft

Stedvise misfarginger i undertak. Piggmålinger viser verdier opp mot 18%, dette betraktes som fuktig trevirke.

Lokale utbedringer og jevnlig kontroll.

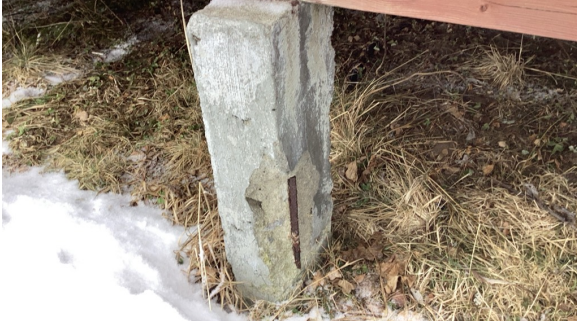
Registrert avskallinger på støpte pilarer, fritt eksponert armering med rustpåkjenninger. Ved fritt eksponert armering starter rustprosessen, noe som kan føre til ekspansjon og sprengtrykk som svekker betongen.

Registrert malingsavskallinger og noe oppsprekking i rekkverk.

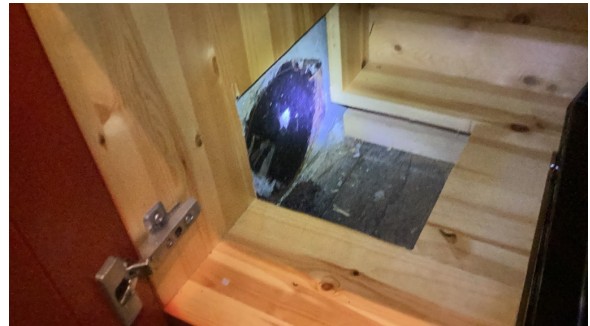
Pipa har oppnådd en høy alder og en må påregne renovering av pipa i nær fremtid.

Sotlukestein er opplyst montert i etterkant av befaringen, da dette ble påpekt som et avvik under befaringen.

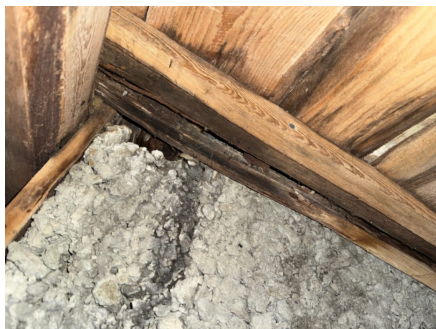
## Krypjkjeller

Ved tilfeldig kontroll, er vektprosent fukt i stubbloft målt til 18%.  
Piggmålinger viser vanninnhold i trevirke og måles i vektprosent.  
0-17% betegnes som tørt trevirke.  
17-21% Fare for utvikling av sopp og råte.  
21-30% Stor fare for sopp og råte (Trevirket er fibermettet ved 28 %).

Ingen utlagt plast på grunnen, økt risiko for jordfukt/kondensering.

Krypkjellere er generelt å betrakte som en risikokonstruksjon. Ofte beheftet med fukt, sopp og råteproblemer. Dette skyldes i hovedsak for dårlig ventilering og jordfukt transport fra grunnen.

Nærmere undersøkelser anbefales, samt lokale utbedringer.

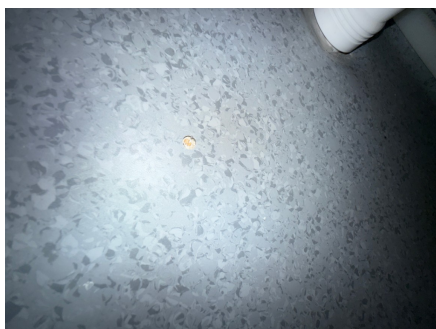
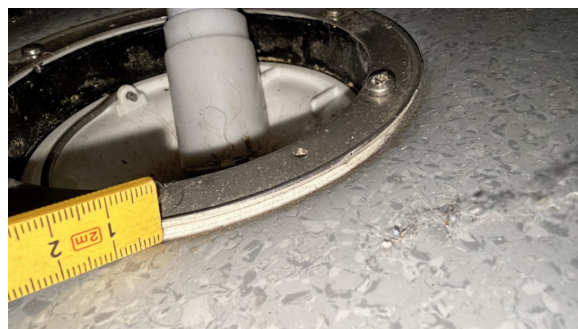
Registrert skruerull i vinylbelegg under vask. Rørgjennomføring fra vask går rett gjennom gulv med silikonerings rundt, utsatt løsning mtp fuktinntregning i tilstøtende konstruksjoner. Vinylbelegg er ikke skråskjært og sveiset i hjørner, silikon er benyttet istedet. Registrert ett hjørne uten silikonerings. Ufagmessig utførelse på vinylbelegg/tettesjikt.

- Eventuelt lekkasjevann fra utstyr utenfor dusjsone vil ikke ha en naturlig vei til sluket. Dette kan føre til at vann samler seg på gulvet og potensielt renner ut av rommet eller trenger inn i konstruksjonen.
- Det bør etableres avrenning inn til sluk for hele våtrommet.

Bemerkede forhold medfører høy risiko for vann i tilstøtende konstruksjoner ved en evt. vannutsrømming på gulvet. Det må foretas utbedring av tettesjikt og fallforhold for å oppnå en fuktsikker løsning iht dagens krav.
