Tilstandsrapport

Boligbygg med flere boenheter

Fiskerveien 1, 3263 LARVIK

Befaringsdato: 18.03.2025

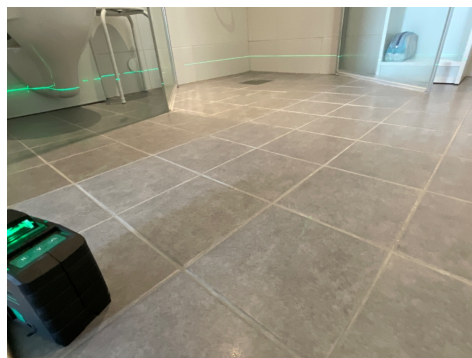
Det er ikke mulig å inspisere topp membran ved dørterskel uten å demontere eikelisten på dørterskelen.

Gulvet har 1:100 fall fra dørterskel mot nedsenket dusjnise.

Gulvfiser på baderom

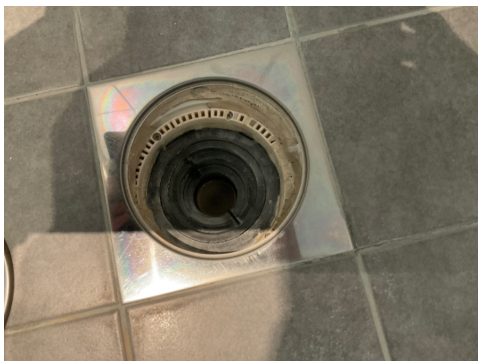
Det er plastsluk med synlig slukmansjett under klemming jeg har ingen opplysninger om type tettesjikt/membran.

Sluk i dusjen

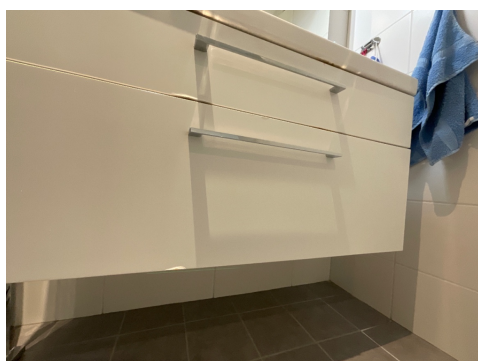
- Det er påvist skader på innredning.

Tilstandsgrad to er gitt fordi det er svelling etter fuktighet på skuffene i innredningen.

Innredningen er velfungerende, men tilstandsgraden kan forbedres ved oppgradering eller utbedring av skade.

Svelling etter fuktighet på innredning

Kostnadsestimat: Under 10 000

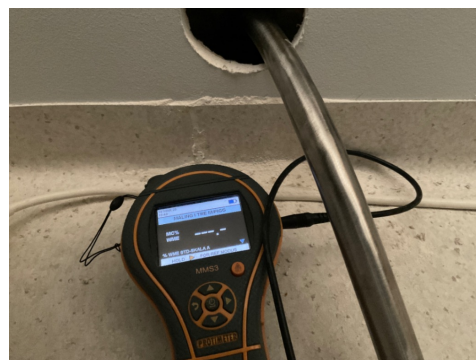
Jeg har foretatt hulltaking i tilliggende konstruksjon uten å påviste fukt inne i konstruksjonen.

Hulltakingen er gjort på en tilfeldig plass i våtrommet, hvor det er sannsynlig at det kan være fuktighet, sett opp mot fuktbelastningen i rommet.

Jeg kan ikke gi noen absolutt garanti for de andre veggene i rommet.

Fuktmåling i vegg mellom bod og baderom

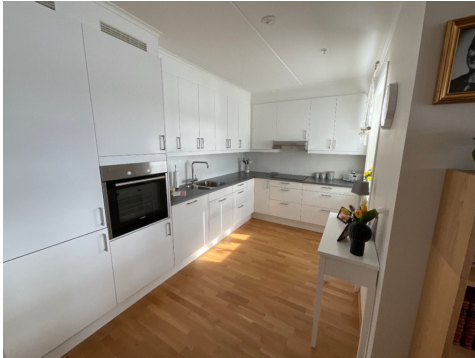
Kjøkkenet sett fra stuen

- Det er påvist skader/fuktskjolder i kjøkkengulvet.

Liten skade på kjøkkengulvet ved hjørnet av innredning.

Dette avviket har ikke betydning for kjøkkenets funksjon, men for å forbedre tilstandsgraden må skaden utbedres.

Kostnadsestimat: Ingen umiddelbar kostnad
