# Tilstandsrapport

Rekkehus

Håkons gate 19 , 1721 SARPSBORG

Befaringsdato: 25.11.2025

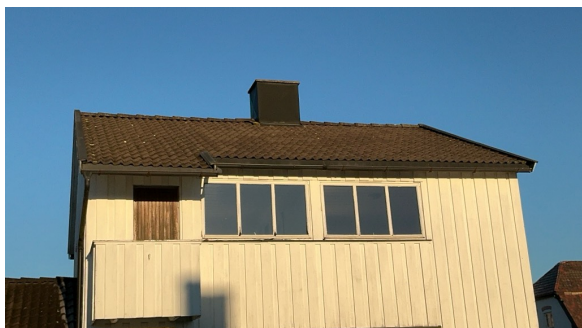
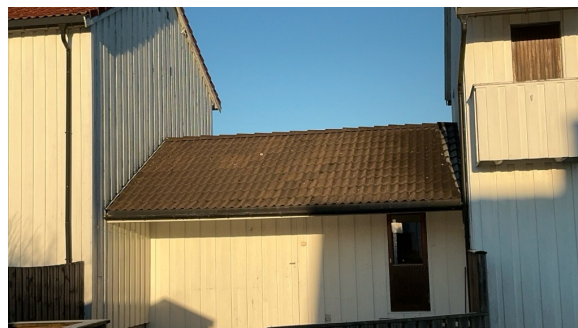
- Det mangler snøfangere på hele eller deler av taket, men det var ikke krav om dette på byggemeldingstidspunktet.
- Det er rust på innfestingen av takrenner/nedløp.
- Vurdering basert på alder. Tilstandsgrad 2 gis med bakgrunn i at mer enn halvparten av forventet brukstid på renner/nedløp/beslag er passert.

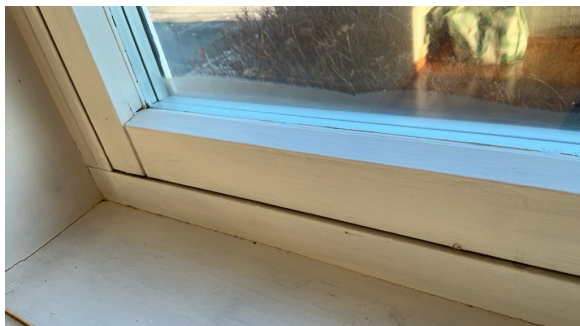
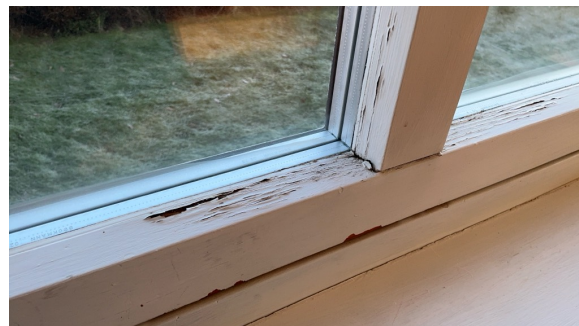
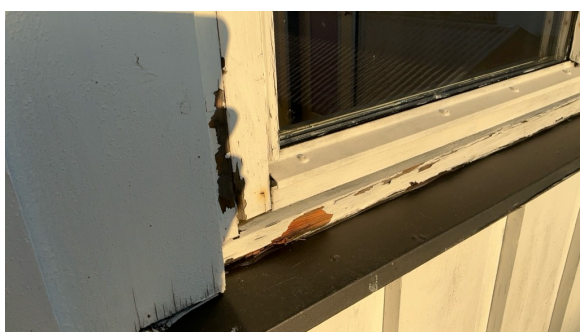
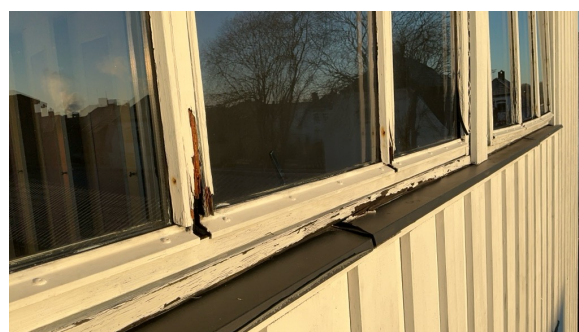
- Det er påvist noen glassruter som er punktert eller sprukne.
- Det er påvist vinduer med fukt/råteskader.
- Karmene i vinduer er slitte og det er sprekker i trevirket.

- Vinduer med råteskader må erstattes med nye.

**Kostnadsestimat: 100 000 - 200 000**

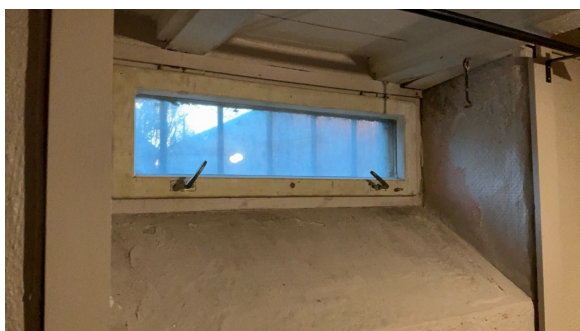
## TG 2 Vinduer - kjeller

- Karmene i vinduer er slitte og det er sprekker i trevirket.

Det må påregnes at vinduer må skiftes ut.

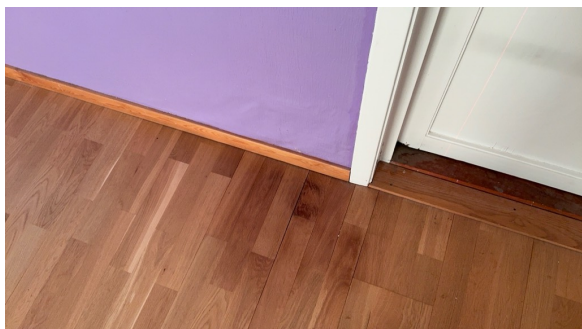
Fuktskade i vegg og gulv ved balkongdør i 2. etasje.

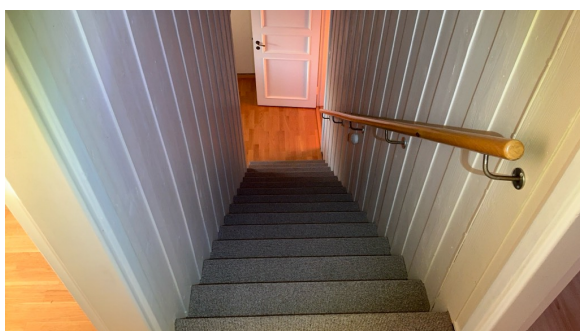
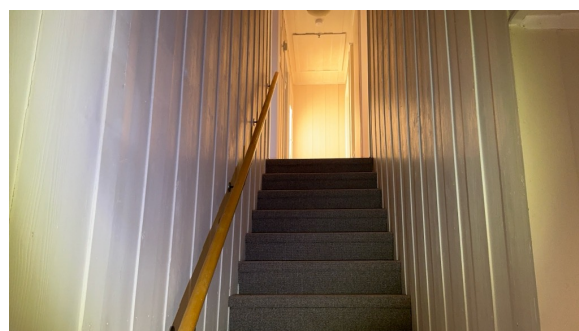
### TG 2 Innvendig trapp til kjeller.

- Det er ikke krav om utbedring av åpninger opp til dagens krav.

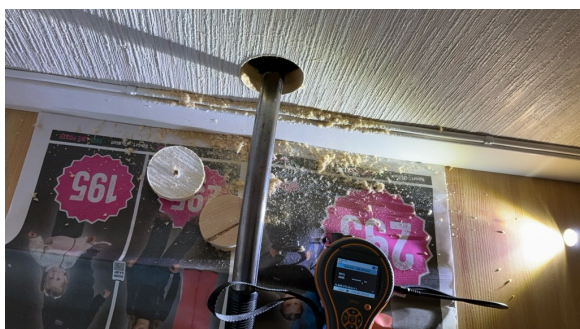
## KJELLER > VASKEKJELLER

### TG 3 Generell

- Manglende oppgradering av våtrommet medfører høy risiko for at konstruksjonene ikke vil tåle vanlig bruk av vann eller lekkasjer. Dette kan føre til fuktskader på tilstøtende konstruksjoner.
- Våtrommet må totalrenoveres. Alle forhold med tettesjikt, våtsone, sluk m.m. må dokumenteres.

**Kostnadsestimat: 200 000 - 500 000**

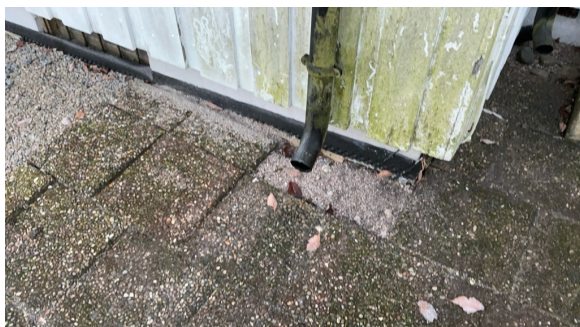
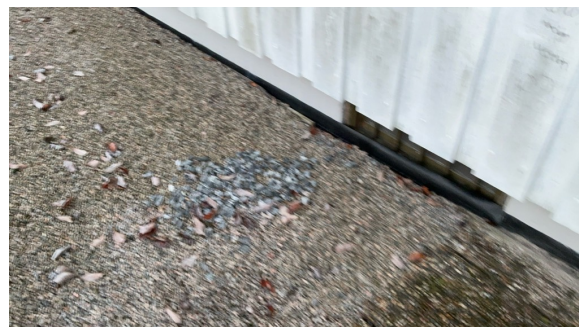
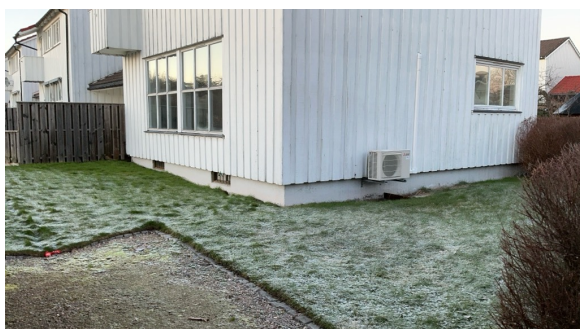
### TG 2 Fuktsikring og drenering

- Det mangler, eller på grunn av alder er det sannsynlig at det mangler, utvendig fuktsikring av grunnmuren ved kjeller/underetasje.
- Mer enn halvparten av forventet levetid på drenering er overskredet.

- Tiltak for redrenering rundt boligen kan ikke utelukkes.
- Overvåk tilstanden jevnlig. For å få tilstandsgrad 0 eller 1 må dreneringen skiftes ut, men tidspunktet for når dette er nødvendig er vanskelig å si noe om. Bruken av underetg/kjeller vil og være avgjørende.
