## EIERSKIFTERAPPORT™

## EINEBUSTAD

Filipshaugen 28, 5709 Voss

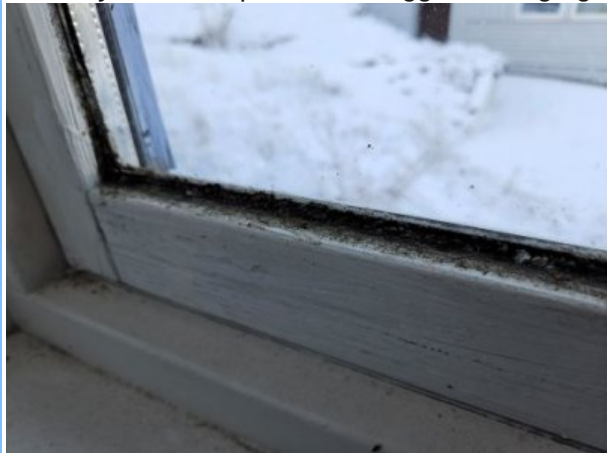
Bustaden har i hovudsak eldre vindaug, i hovudsak frå byggeår. Nokre vindaug er skifta i seinare tid. Det er registrert generelle fukt- og aldersrelaterte skadar på fleire vindaug, herunder malingsflass, tørrsprekker i treverk og lokale råteskadar i karmar og rammer.

Bilete syner døme på sverte/mugg i vindauga grunna dårleg ventilering i rom.

**Merknader:** Takstmannens prisvurdering ved TG3 er tiltenkt vindauger med behov for utskifting. Vidare er det naudsynt med vedlikehald av resterande vindauger og utskifting på sikt. Uforutsette kostander kan førekoma mtp. fukt i konstruksjonen rundt vindauger.

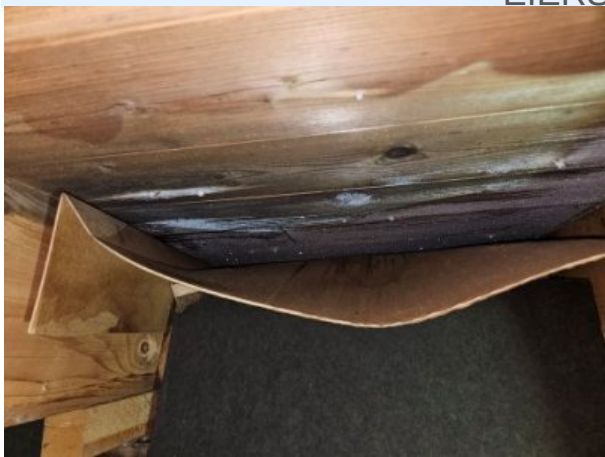
Taktekkinga var tildekt av snø på synfaringsdagen, og full visuell kontroll av yttertaket var difor ikkje mogleg. Det var likevel tilgang til kneloft og undertak frå innsida. Det er her registrert sverting og fuktpåverknad på undertaket, særleg i område der isolasjon ligg heilt opp mot undertaket. Observasjonane indikerer manglande eller utilstrekkeleg lufting av takkonstruksjonen. Det vart òg registrert frost/is på undertak i kalde soner. Forholda indikerer kondensproblematikk over tid. Tilstanden på lekter og yttertekking kan ikkje vurderast fullt ut grunna snødekt tak og lukka konstruksjon.

Bilete syner fuktskader i undertak. Truleg grunna manglande lufting.

**Merknader:** Takstmannens prisvurdering er basert på registrerte avvik knytt til manglande lufting og fuktpåverknad i takkonstruksjonen. Kostnadsintervallet tek høgde for at omfanget kan variere frå lokale utbetringar til meir omfattande tiltak.

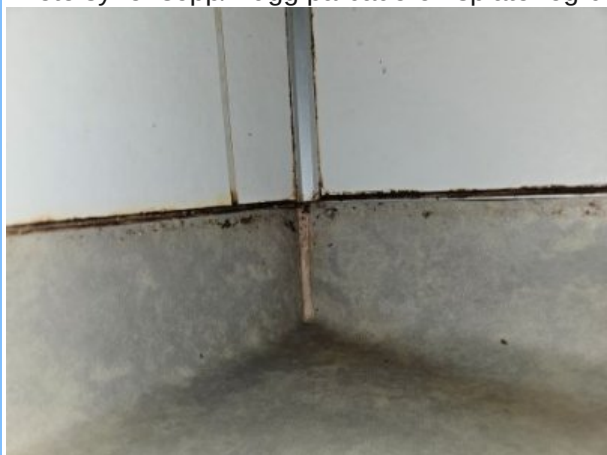
Badet har malte takplater i himling og baderomsplater på vegger. Forhold knytt til riss, sprekker og bom i fliser er ikkje relevant då overflatene ikkje er utført med fliser. Det er ved overflatesøk med fuktmålar påvist fukt i baderomsplater i dusjsone. Dør til badet er plassert i våtsone for dusj, og er dermed utsett for direkte fuktbelastning.

Bilete syner sopp/mugg på baderomsplater og belegg i dusjsone.

**Merknader:** Takstmannens prisvurdering er tiltenkt utskifting av tettesjikt på vegg. Skjulte fuktskader i tilstøytande konstruksjonar kan ikkje utelukkast. Dette kan gje auka kostnader.

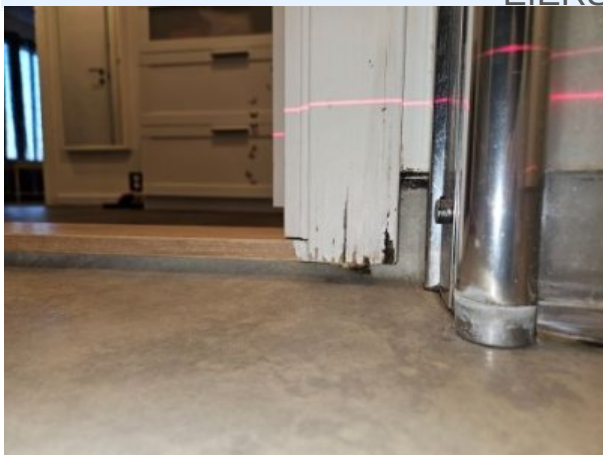
Badet har belegg på golv. Fall mot sluk er målt til om lag 1:50, og høgdeforskjell frå topp sluk til topp tettesjikt ved dørterskel er målt til ca. 3,0 cm, noko som isolert sett tilfredsstillar krav i gjeldande forskrift. Det er likevel registrert ein tvilsam oppkant på belegget ved dørterskel på eine sida, som kan gi redusert sikkerheit mot vassutrenning. Det er vidare påvist sopp-/muggvekst i dusjsone, noko som indikerer vedvarande fuktbelastning.

Bilete syner dårleg utføring av belegget ved dørterskel, mot dusj.

**Merknader:** Takstmannen prisvurdering er tiltenkt utskifting av tettesjikt på golv. Skjulte fuktskader i tilstøytande konstruksjonar kan ikkje utelukkast. Dette kan gje auka kostnader.

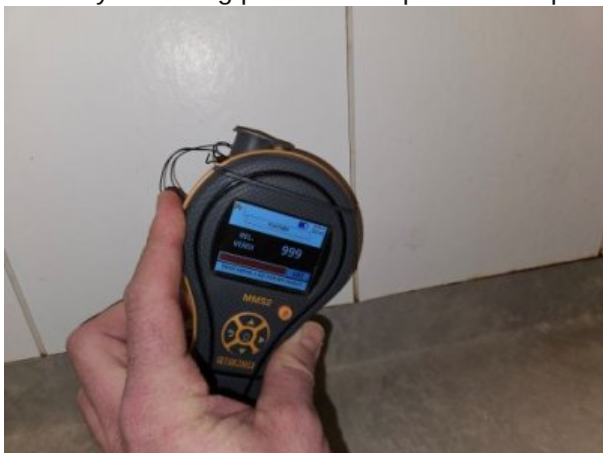
Badet er opplyst oppgradert rundt 2007. Det er ukjent om tettesjikt på golv og vegg er skifta då det ikkje er framlagt dokumentasjon. Det er registrert fuktutslag og svelling i baderomsplater i dusjsone. Fuktmåling er utført med overflatesøk. Då fukt er avdekka på denne måten, er det ikkje utført hullboring i tilstøytande vegg. På bakgrunn av alder, manglande dokumentasjon og påvist fukt kan membran, tettesjikt og sluk ikkje vurderast som tilfredsstillande.

Bilete syner utslag på fuktmålar på baderomsplater i dusjsone.

**Merknader:** Takstmannens prisvurdering er tiltenkt kostnader med renovering av bad. Kostnadane i punkt 7.2.1 - 7.2.3 må sjåast i samanheng. Meirkostnadar kan ikkje utelukkast mtp. fuktrelaterte skader i tilstøytande konstruksjonar.
