# Tilstandsrapport

Enebolig

Solnesvegen 81, 6924 HARDBAKKE

Befaringsdato: 01.10.2024

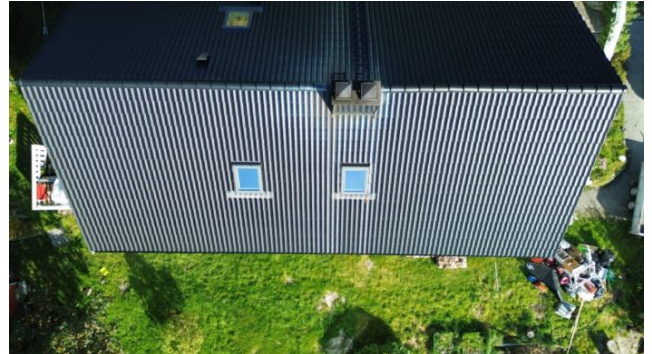
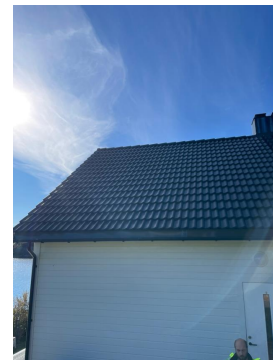
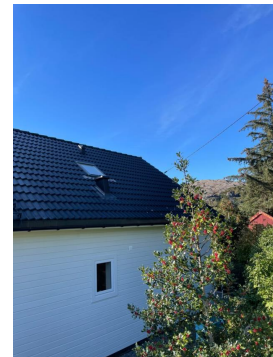
### TG 3 Nedløp og beslag

Takrenne og nedløp av plast fra 2022 med nedløp til rør i terreng.  
Pipe over tak med beslag.  
Kontrollert for generell slitasje, utførelse og avvik.

Anbefaler jevnlig vedlikehold.

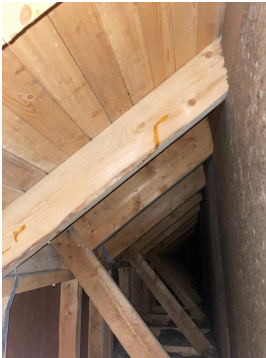
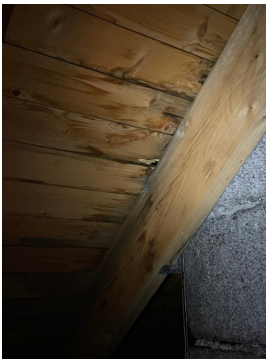
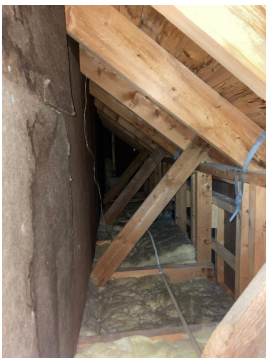
- Det er påvist fuktskjolder i undertak/takkonstruksjon.

Anbefaler jevnlig tilsyn

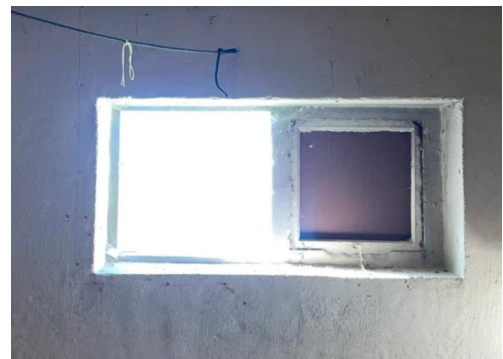
## ! TG 2 Vinduer

- Det er påvist at enkelte vinduer er vanskelig å åpne/lukke.
- Det er påvist noen glassruter som er punktert eller sprukne.

Avvikene gjelder for de eldre vinduene.

- Vinduer med punkterte/sprukne glass må påregnes skiftes ut, enten hele vinduet eller kun selve glassene.
- Det må påregnes noe vedlikehold og at enkelte vinduer må skiftes ut.

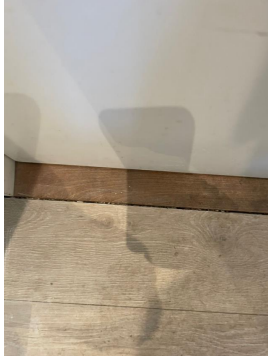
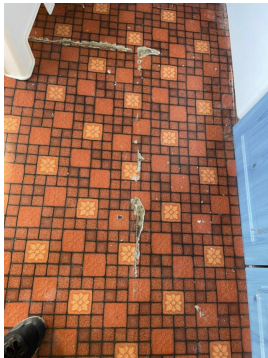
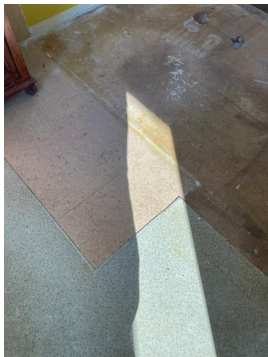
## TG 2 Etasjeskille/gulv mot grunn

Støpt gulv mot grunn og etasjeskille i trebjelkelag fra byggeår, er kontrollert for knirk og nedbøyning. Horisontalt avvik målt med laser.

- Målt høydeforskjell på mellom 10 - 20 mm innenfor en lengde på 2 meter. Tilstandsgrad 2 gis med bakgrunn i standardens krav til godkjente måleavvik.
- Målt høydeforskjell på over 15 mm gjennom hele rommet. Tilstandsgrad 2 gis med bakgrunn i standardens krav til godkjente måleavvik.

Det er målt et avvik på 11 mm innenfor 2 meter i entre, 1. etasje.  
Det er målt et avvik på 21 mm i hele rommet, 2. etasje.

- For å få tilstandsgrad 0 eller 1 må høydeforskjeller rettes opp. Det vil imidlertid sjelden være økonomisk rasjonelt som et enkeltstående tiltak i en bolig som dette. Dersom boligen en gang skal renoveres, kan man vurdere slike tiltak.

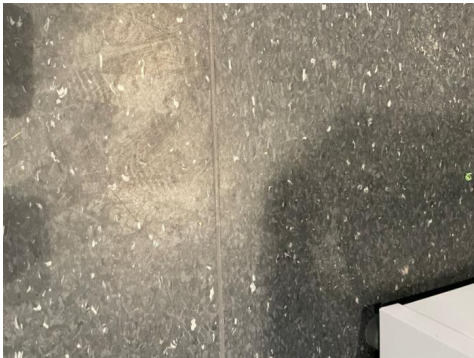
### ! TG 2 Sluk, membran og tettesjikt

Plastsluk og tettesjikt av vinylbelegg, kontrollert for utførelse og avvik.

- Det er påvist mangelfull/feil utførelse rundt rørgjennomføringer e.l. som gir fare for fukt i konstruksjonen i våtsone.

Våtrommet fungerer med dette avviket.

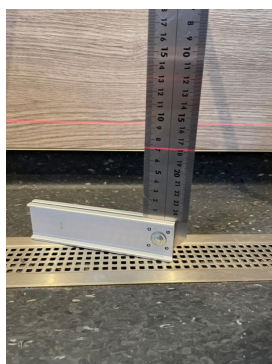
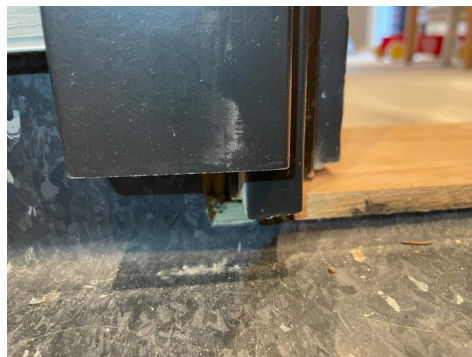
### ! TG 2 Sluk, membran og tettesjikt

Plastsluk og tettesjikt av vinylbelegg, kontrollert for utførelse og avvik.

- Det er påvist mangelfull/feil utførelse rundt rørgjennomføringer e.l. som gir fare for fukt i konstruksjonen i våtsone.

Det mangler dokumentasjon på gjennomføring av lekkasjevann.

Anbefaler å innhente dokumentasjon.

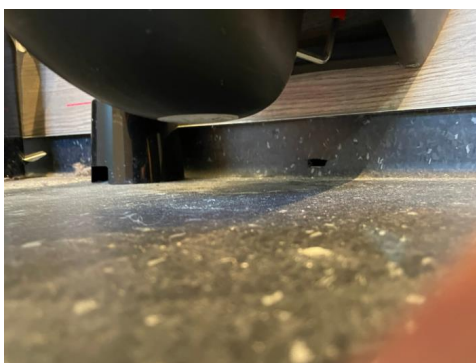
### ! TG 2 Sanitærutstyr og innredning

Undersøkt for slitasje og skader.

Fungerer med dette avviket.

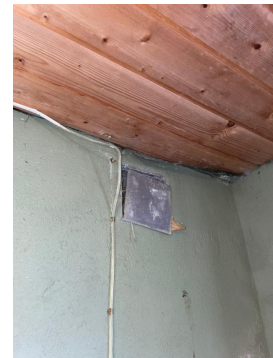
### ! TG 0 Tilliggende konstruksjoner våtrom

Det er gjennomført fuktmåling ved bruk av Protimeter MMS2.  
Målingen er gjennomført i en tilstøtende vegg, mot en våtsone.  
Det er målt 14 wt-% fuktighet. Dette er i øvre sjikt av godkjent nivå.

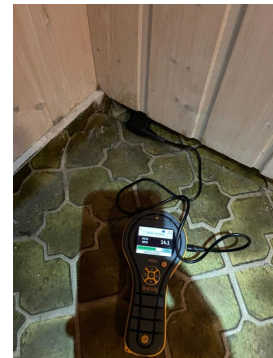
### ! TG 3 Generell

Eldre sluk med tilstrekkelig fall fra øvrige lekkasjepunkt.

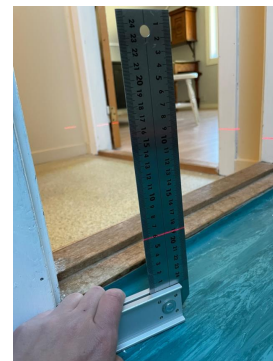
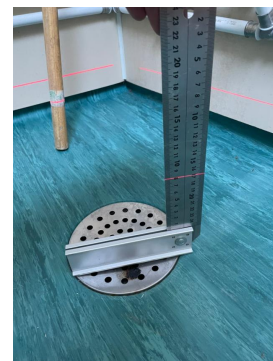
### TG 2 Sluk, membran og tettesjikt

Sluk og tettesjikt, kontrollert for utførelse og avvik.

- Det er påvist mangelfull/feil utførelse rundt rørgjennomføringer e.l. som gir fare for fukt i konstruksjonen i våtsone.
- Mer enn halvparten av forventet brukstid er passert på membranløsningen.
- Mer enn halvparten av forventet brukstid er passert på slukløsningen.

- Det må foretas lokale tiltak for å utbedre utettheter på våtrommet.
- Installering av tett dusjkabinett anbefales.
- Overvåk tilstanden jevnlig. For å få tilstandsgrad 0 eller 1 må slukløsningen skiftes ut og sannsynligvis må også membransjiktet skiftes/utbedres. Det er imidlertid vanskelig å si noe om tidspunktet for når dette er nødvendig.

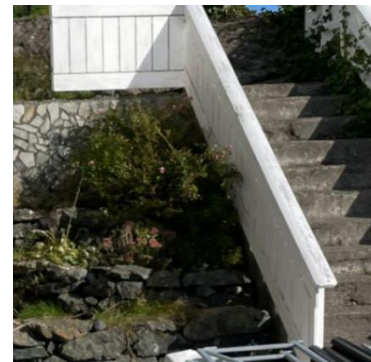
### TG 2 Terrengforhold

Terreng forholdet rundt boligen er undersøkt og vurdert.
