**Salgsobjekt:** Enebolig  
**Eierform:** Eiet  
**Byggeår:** 1974  
**BRA-i/BRA Total** 283/338 kvm  
**Tomtstr.:** 1248.6 m<sup>2</sup>  
**Soverom:** 5  
**Antall rom:** 6  
**Gnr./bnr.** Gnr. 15, bnr. 25  
**Oppdragsnr.:** 1501240218

## SOLNESVEGEN 81 - DITT NYE HJEM?

Befaringsdato: 01.10.2024

## Tilstandsrapport

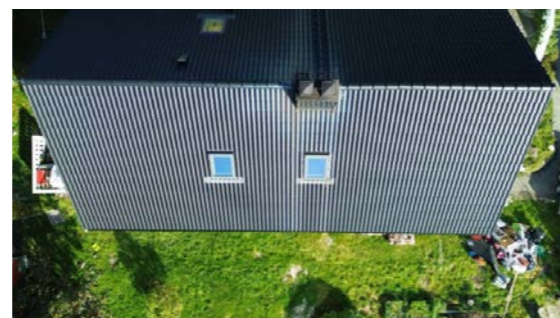
#### TG 3 Nedløp og beslag

Takrenne og nedløp av plast fra 2022 med nedløp til rør i terreng.  
Pipe over tak med beslag.  
Kontrollert for generell slitasje, utførelse og avvik.

**Kostnadsestimat: 10 000 - 50 000**

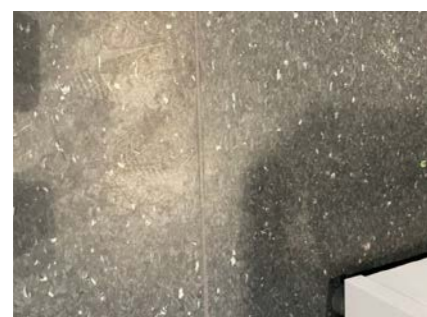
### 1. ETASJE > VASKEROM

Våtrom > 1. etasje > Vaskerom > Sluk, membran og tettesjikt: Det er påvist mangelfull/feil utførelse rundt rørgjennomføringer e.l. som gir fare for fukt i konstruksjonen i våtsone. Det er høyde fra sluk til topp tettesjikt.  
Tiltak: Det må foretas lokale tiltak for å utbedre utettheter på våtrommet. Våtrommet fungerer med dette avviket

#### TG 2 Sluk, membran og tettesjikt

Våtrommet fungerer med dette avviket.

Kostnadsestimat: **Ingen umiddelbar kostnad**

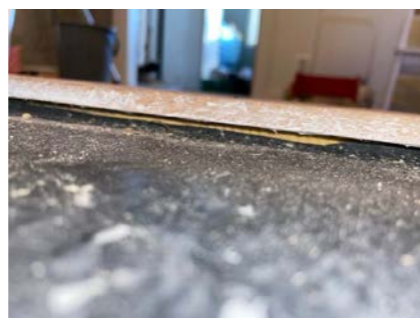
### 1. ETASJE > VASKEROM

#### TG 1 Sanitærutstyr og innredning

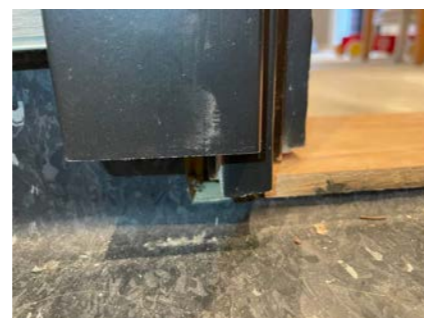
### 1. ETASJE > BAD

Våtrom > 1. etasje > Bad > Sluk, membran og tettesjikt: Det er påvist mangelfull/feil utførelse rundt rørgjennomføringer e.l. som gir fare for fukt i konstruksjonen i våtsone. Det er ikke dokumentert tettesjikt bak sistene. Det mangler dokumentasjon på gjennomføring av lekkasjevann.  
Tiltak: Anbefaler å innhente dokumentasjon.

#### TG 2 Sluk, membran og tettesjikt

Anbefaler å innhente dokumentasjon.

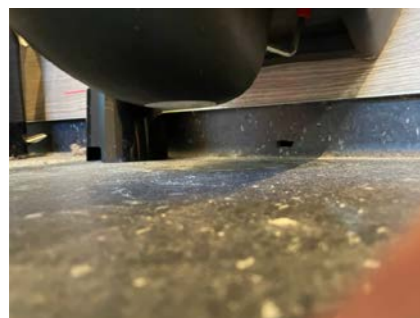
### 1. ETASJE > BAD

Våtrom > 1. etasje > Bad > Sanitærutstyr og innredning: Det er noe bruksslitasje.  
Tiltak: Fungerer med dette avviket.

#### TG 2 Sanitærutstyr og innredning

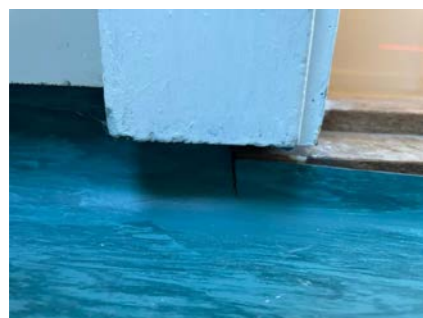
2. ETASJE > BAD

### TG 1 Sanitærutstyr og innredning

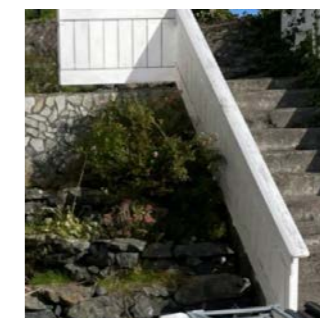
### TG 1 Forstøtningsmurer

Støpt forstøtningsmur ved trapp. Konstruksjonen er sjekket for skjevheter, setninger, sprekker, riss og sikkerhet.

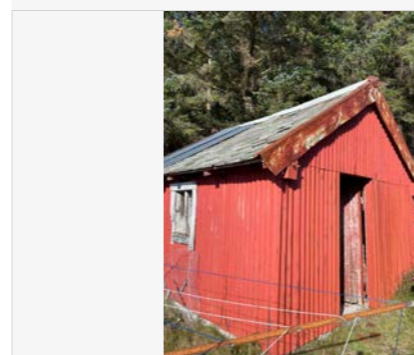
### Bod

Boden står for nedfall.
