# Tilstandsrapport

Boligbygg med flere boenheter

Margrethes Fryd 23B , 6514 KRISTIANSUND N

Befaringsdato: 30.04.2026

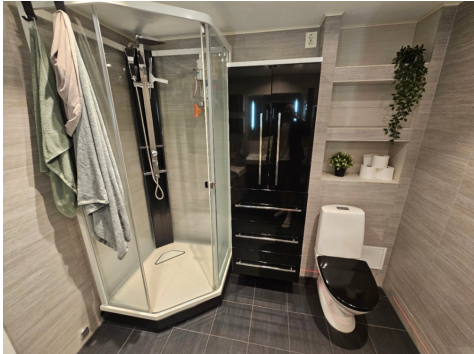
## TG 2 Overflater Gulv

Gulvet er belagt med fliser. Rommet har elektriske varmekabler. Det er målt ca.4mm høydeforskjell på gulv fra dørterskel til topp slukrist.

- Det er påvist avvik i fallforhold til sluk i forhold til krav i forskrift på byggetidspunktet.

- Et bad med manglende/ redusert fall til sluk blir mindre funksjonelt og sikkert for brukeren. Dette kan medføre stående vann på gulvet, vann som ikke ledes effektivt til sluket, økt risiko for at vann renner ut av rommet og redusert sklisikkerhet på gulvet.

Avviket gir grunnlag for at konstruksjonen overvåkes jevnlig. Som minste tiltak er dørterskelen hevet for å ivareta anbefalingen om en høyde forskjell fra topp terskel til topp sluk på minimum 25 mm. Videre er det installert dusjkabinett. Skal konstruksjonen oppnå TG 0 eller TG 1 må avviket utbedres. Det anbefales å fuge godt ved dør mellom gulvflis og terskel samt foring og gerikt mot gulv.

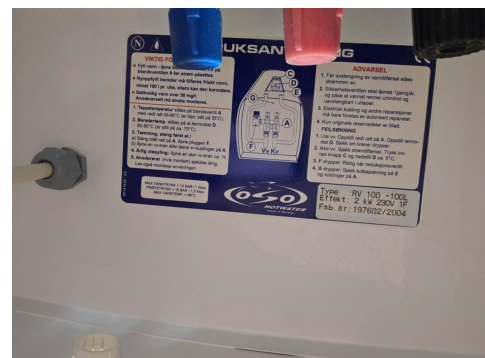
#### ! TG 2 Varmtvannstank

Leiligheten er tilkoblet en 200 liters varmtvanns bereder av merke OSO som er plassert i bod tilliggende badet.

- Det er påvist at varmtvannstank er over 20 år

- Det er ikke behov for utbedringstiltak siden tanken fungerer i dag, men ut ifra alder kan skader plutselig oppstå på eldre tanker.

Varmtvannsberederen bør vurderes skiftet grunnet alder, da risikoen for lekkasje og påfølgende vannskader øker betydelig etter 20 år. Skader kan oppstå plutselig uten forvarsel, noe som kan medføre omfattende følgeskader på bygningskonstruksjonen.
