# Tilstandsrapport

Enebolig

Myrvegen 5, 1929 AULI

Rapportdato: 26.08.2025

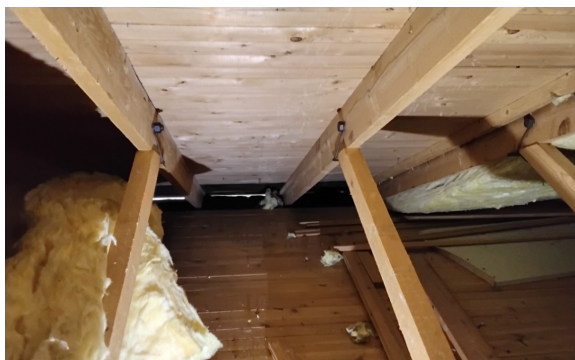
**Vurdering av avvik:**  
• Det er begrenset/dårlig ventilering av takkonstruksjonen.  
• Det er avvik:

Isolasjon som har falt ned og liten lufting ved takfot

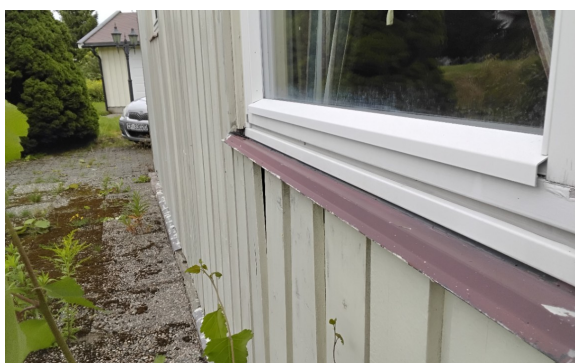
- Det er påvist at enkelte vinduer er vanskelig å åpne/lukke.
- Det er påvist avvik rundt innsettsdetaljer.

Dårlig montert beslag under vindu.

Enkelte vinduer må justeres, og beslag må enten monteres eller byttes ut.

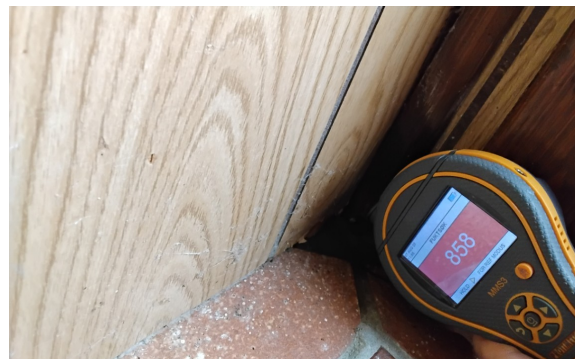
- Det er påvist avvik rundt innsettsdetaljer.
- Det er påvist utetthet/åpning mellom dørblad og dørkarm. Dvs. at kaldtrekk kan oppstå.
- Karmene i dører er værslitte utvendig og det er sprekker i treverket.

Det ble påvist fukt på innersiden av døren i hjørne mot vegg.

Fukt utslag på innsiden av døren

Døren må byttes og det må tettes under terskel for å forhindre at vann trekkes inn under døren.

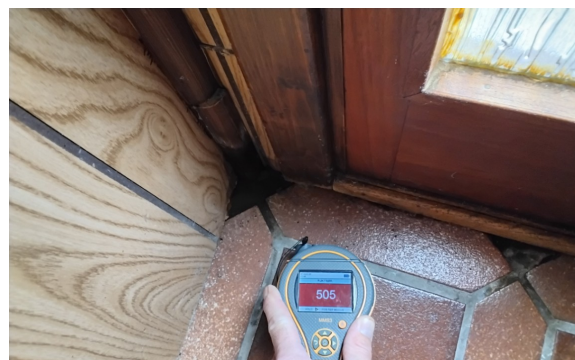
Fukt utslag på gulvet innenfor døren

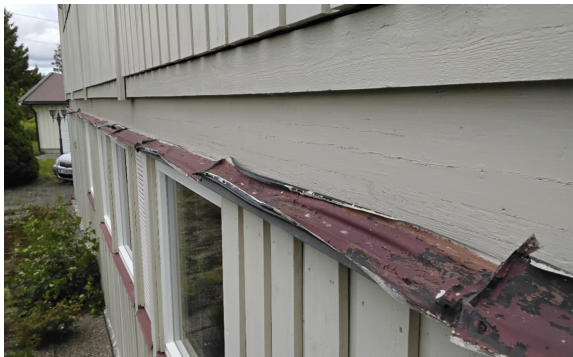
Beslagene som er brukt ved etasjeskille og ned mot bakke må enten byttes ut eller males da disse har mistet sin overflatebehandling. Det er også behandlede limtredragere under terrassen som også flasser maling, det ble ikke funnet noe utslag på fukt i treverket men det anbefales at dette behandles for å unngå store råteskader.

Beslag som flasser

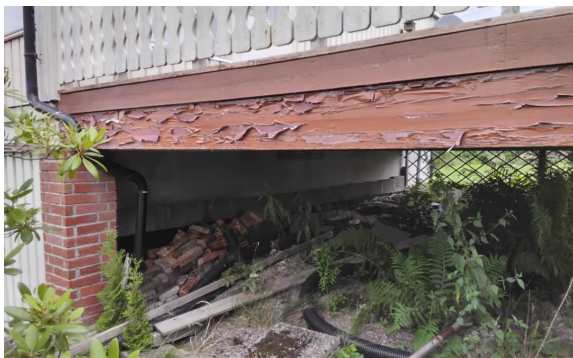
Limtredrager trenger vedlikehold

Det samme gjelder med limtredrager, denne må også behandles på nytt.

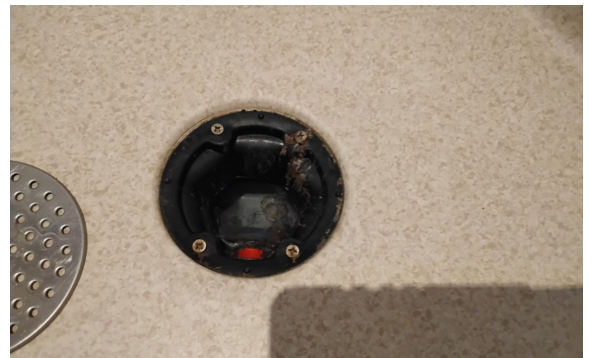
Slukløsning på bad i kjeller.

- Sluket må sjekkes og rengjøres jevnlig.
- Overvåk tilstanden jevnlig. For å få tilstandsgrad 0 eller 1 må slukløsningen skiftes ut og sannsynligvis må også membransjiktet skiftes/utbedres. Det er imidlertid vanskelig å si noe om tidspunktet for når dette er nødvendig.

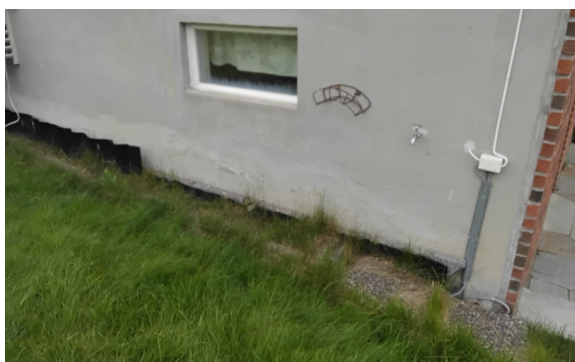
Det har blitt drenert på et senere tidspunkt.  
Det er manglende topplatt på grunnmurspapp slik at vann kan komme bak pappen.  
Det er også fere saltutslag og malingsslipp på murevgen på innsiden som tilsier at det er behov for gjøre noen tiltak med dreneringen og fuktsikringen.

- Tiltak for redrenering rundt boligen kan ikke utelukkes.
- Det må foretas nærmere undersøkelser, det kan ikke utelukkes behov for tiltak.

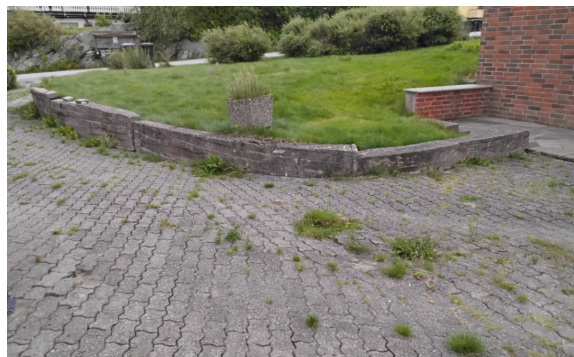
Forstøtningsmur

- Det er påvist større sprekker og/eller skjevheter i muren.
- Det mangler rekkverk/annen sikring på forstøtningsmuren(e) ut ifra dagens krav.

- Forstøtningsmuren må rives og ny mur bygges.
