Myrvegen 5, 1929 AULI

**Familievennlig enebolig på Auli  
med stor tomt på over 1000 kvm |  
Dobbel garasje | 2 stuer | 2 Bad og  
WC**

# Tilstandsrapport

Befaringsdato: 07.08.2025

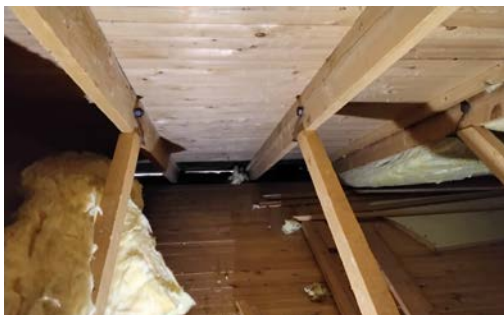
• Det er begrenset/dårlig ventilering av takkonstruksjonen.  
• Det er avvik:

Isolasjon som har falt ned og liten lufting ved takfo

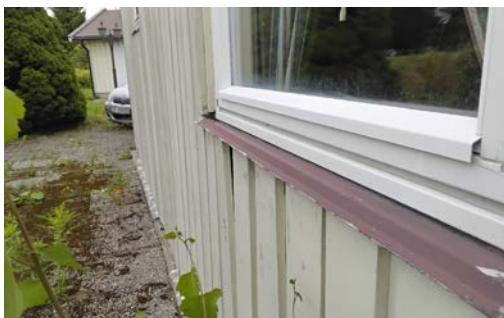
- Det er påvist at enkelte vinduer er vanskelig å åpne/lukke.
- Det er påvist avvik rundt innsettsdetaljer.

Dårlig montert beslag under vindu.

- Det bør gjøres tiltak for å lukke avviket.
- Vinduer må justeres.

Enkelte vinduer må justeres, og beslag må enten monteres eller byttes ut.

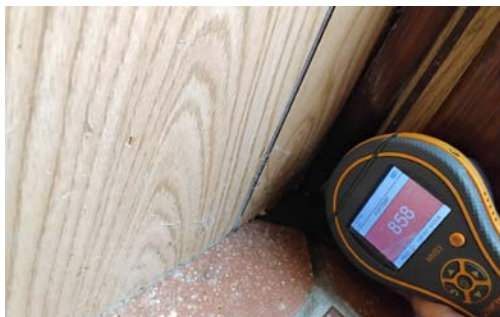
- Det er påvist avvik rundt innsettsdetaljer.
- Det er påvist utetthet/åpning mellom dørblad og dørkarm. Dvs. at kaldtrekk kan oppstå.
- Karmene i dører er værslitte utvendig og det er sprekker i treverket.

Det ble påvist fukt på innsiden av døren i hjørne mot vegg.

Fukt utslag på innside av døren

- Det bør gjøres tiltak for å lukke avviket.
- Det må påregnes noe vedlikehold og at enkelte dører må skiftes ut.

Døren må byttes og det må tettes under terskel for å forhindre at vann trekker inn under døren.

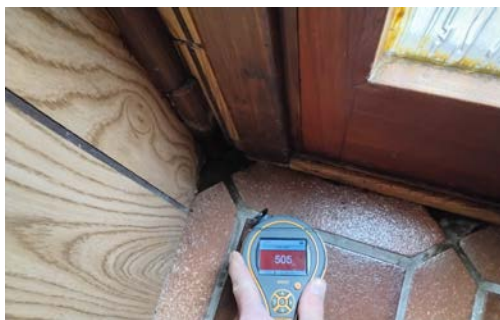
Fukt utslag på gulvet innenfor døren

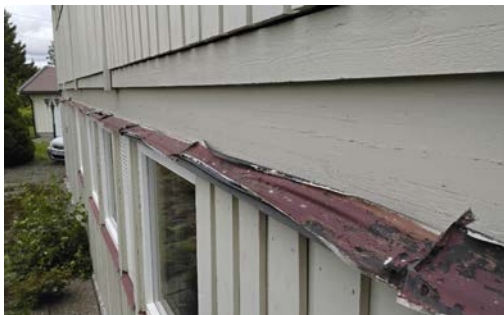
Beslagene som er brukt ved etasjeskille og ned mot bakke må enten byttes ut eller males da disse har mistet sin overflatebehandling. Det er også behandlede limtredragere under terrassen som også flasser maling, det ble ikke funnet noe utslag på fukt i treverket men det anbefales at dette behandles for å unngå store råteskader.

Beslag som flasser

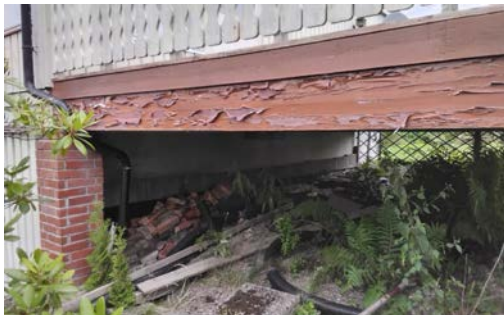
Limtredrager trenger vedlikehold

Det samme gjelder med limtredrager, denne må også behandles på nytt.

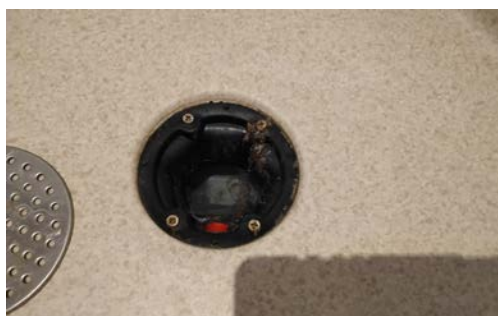
Slukløsning på bad i kjeller.

- Sluket må sjekkes og rengjøres jevnlig.
- Overvåk tilstanden jevnlig. For å få tilstandsgrad 0 eller 1 må slukløsningen skiftes ut og sannsynligvis må også membransjiktet skiftes/utbedres. Det er imidlertid vanskelig å si noe om tidspunktet for når dette er nødvendig.
