# Tilstandsrapport

Leilighet i 4.mannsbolig

St. Hanshaugen 11C, 2413 ELVERUM

Befaringsdato: 08.12.2025

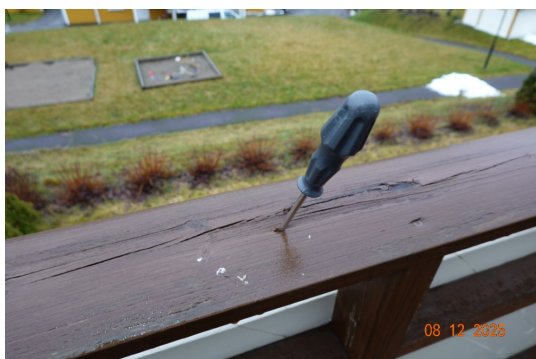
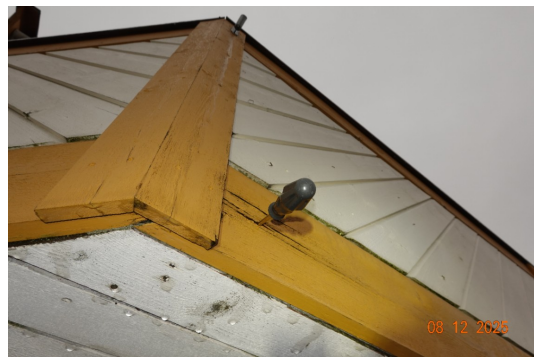
- Det er påvist fukt-/råteskader i konstruksjonen.
- Rekkverket er for lavt i forhold til dagens krav til rekkverkshøyder.

Det er påvist råteskader i toppbord og kledning til rekkverk.

- Andre tiltak:
- Det er ikke krav om utbedring av rekkverkshøyde opp til dagens forskriftskrav.
- Gjennomføre ytterligere undersøkelser og foreta utbedring av skade.

Råteskadet toppbord og kledning må skiftes ut for å hindre videre forringelse av konstruksjonen og redusere risikoen for svekket bæreevne.

**Kostnadsestimat: 20 000 - 100 000**

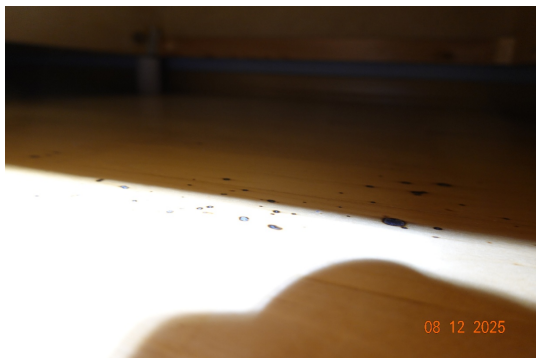
- Det er påvist andre avvik:

- Det må foretas tiltak for å lukke avviket.

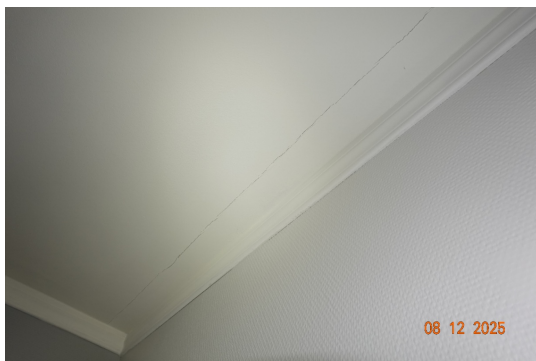
## TG 2 Overflater - 2

Det er påvist riss/sprekk i himling over stuedel.

- Det må foretas tiltak for å lukke avviket.

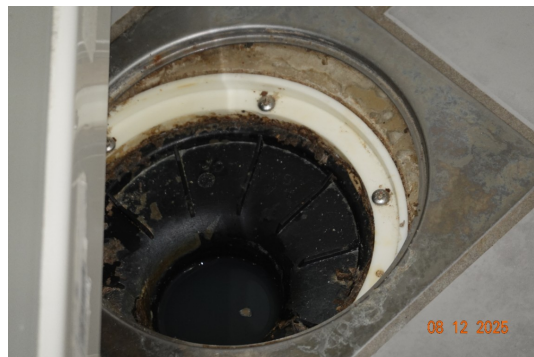
- Mer enn halvparten av forventet brukstid er passert på membranløsningen.
- Det er påvist andre avvik:

- Det er viktig å merke seg at levetiden til en membran varierer basert på kvalitet, installasjon og bruk. Eldre membraner kan bli sprø og sprekke opp, noe som fører til at de mister sin vanntettende funksjon. Dette kan resultere i vannlekkasjer gjennom vegger og gulv og fuktskader.
- Det må foretas tiltak for å lukke avviket.

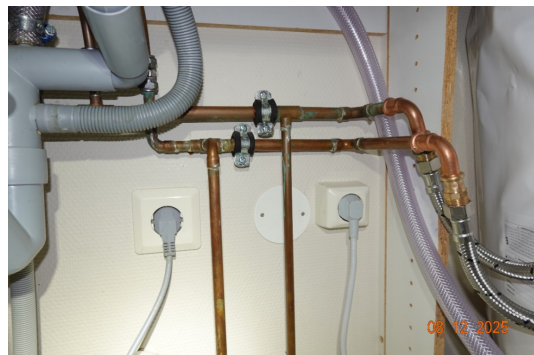
- Det er påvist at eventuelt lekkasjevann fra rør i rør system ikke ledes til sluk eller annen kompenserende løsning.
- Det mangler tettemuffer i enden av varerør på rør-i-rør-system. Irr på kobberrør.

- Det må monteres tettemuffer i enden av varerørene.
