# Tilstandsrapport

Enebolig

Sofiastien 10 , 1960 LØKEN

Befaringsdato: 13.01.2026

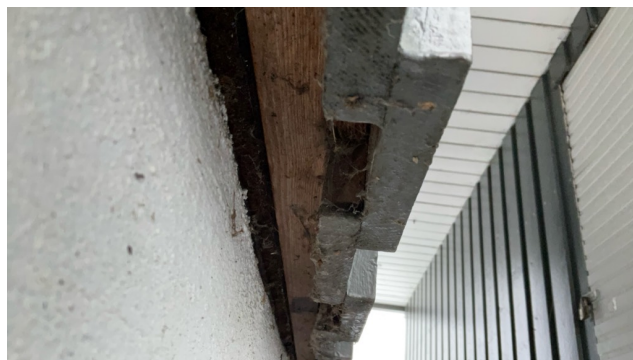
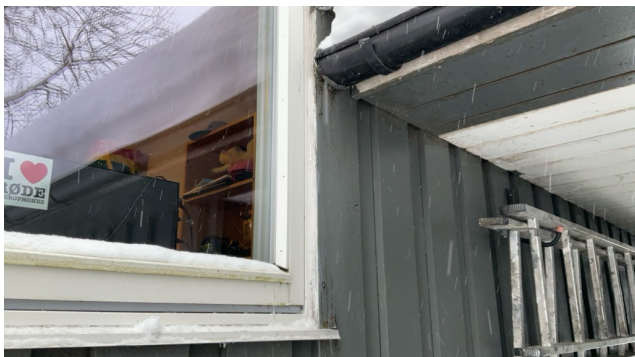
- Det er ingen eller liten lufting i nedre kant av kledning mot grunnmur.
- Det er påvist spredte råteskader i borkkledningen.

Råteskadet kledning.

- Det bør foretas tiltak for å bedre lufting av kledningen.
- Råteskadet trekledning må skiftes ut.

- Vedrørende lufting, kan konstruksjonen fungere med dette avviket, det må dog gjøres utbedringer om avviket skal lukkes. Det vil imidlertid sjelden være økonomisk rasjonelt som et enkeltstående tiltak. Ved bytte av kledning, bør konstruksjon/lufting bygges opp riktig. Det presiseres dog at uten tilstrekkelig lufting bak borkkledningen kan fuktighet som trenger inn bak bordene eller gjennom veggen innenfra ikke tørke opp, noe som øker risikoen for fuktskader.

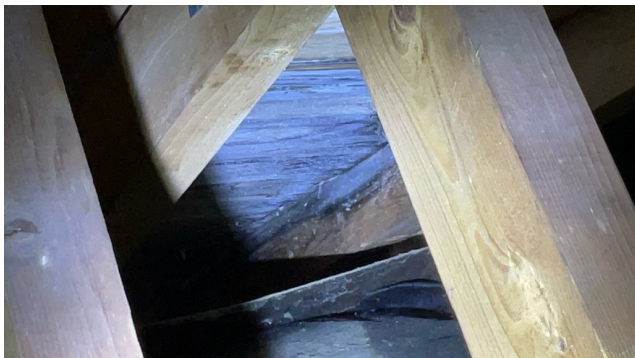
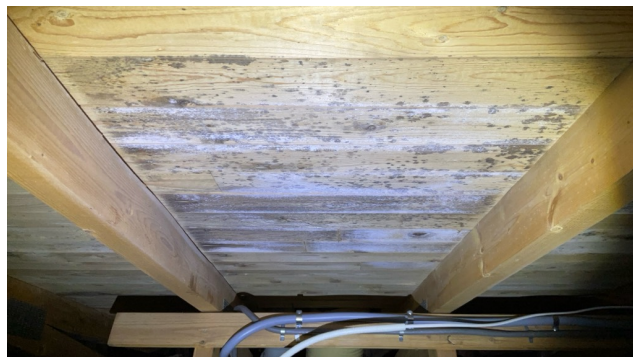
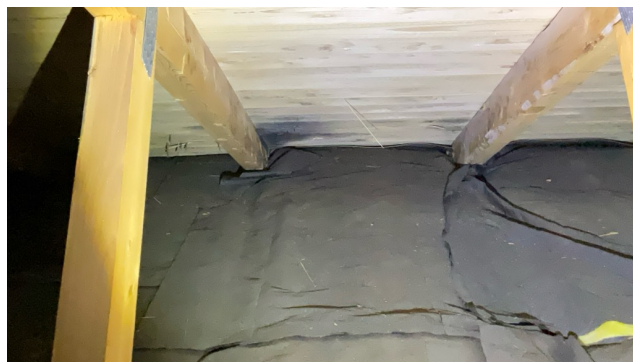
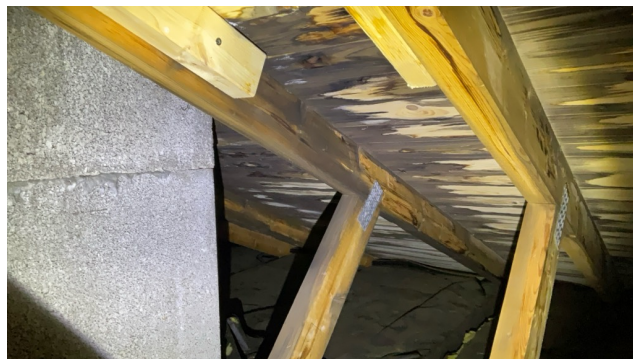
- Det er avvik:
- Undertaket er misfarget.

Det er skade i undertaket etter tidligere lekkasje ved pipen. Lekkasje ble utbedret av eier selv med nytt pipebeslag og takteking på nordsiden i 2020. Det ble ikke registrert noe fuktighet i undertaket ved pipen på befaringsdagen.

Det er stedvis misfarget undertak på øvrige deler av loftet og dette skyldes dampbelastning fra underliggende etasje pga. brudd/dårlig utført dampspærre, begrenset med lufting, fuktighet fra tidligere takteking eller en kombinasjon av dette.

Skade i undertaket etter tidligere lekkasje ved pipen.

Det må gjøres nærmere undersøkelser og det må gjøres tiltak for å lukke avviket.

Tiltaket må sees i sammenheng med undersøkelse av yttertaket når dette er snøfritt.

Der hvor det mangler isolasjon må dette utbedres - manglende isolasjon kan føre til skader pga. kondens.

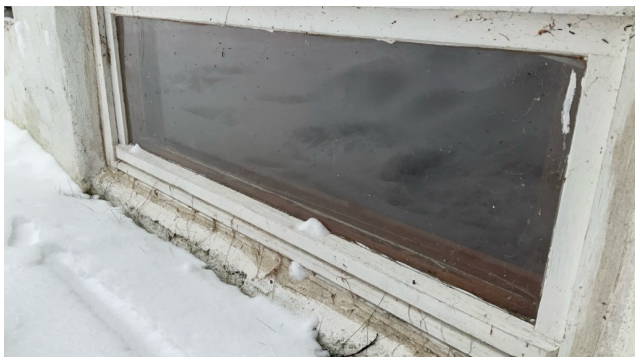
- Karmene i vinduer er slitte og det er sprekker i trevirket.

Vinduene har en del slitasje med tørkesprekker og værslitasje.

- Det må påregnes noe vedlikehold og at enkelte vinduer må skiftes ut.

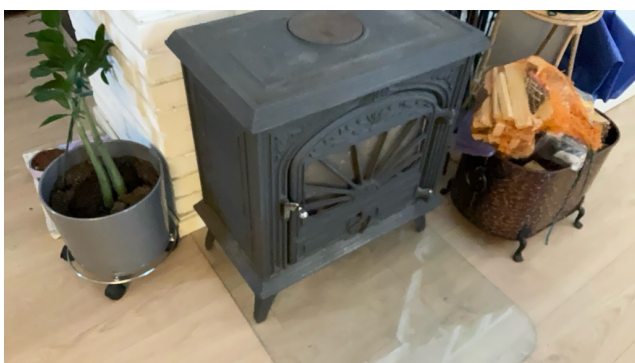
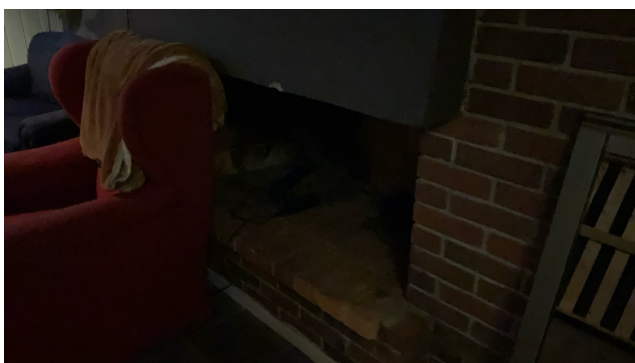
Boligen har elementpipe. Tilkoblet peisovn i stue.  
Pipe og ildsted ble ikke funksjonstestet.  
For vurdering av tilstand på pipe og ildsted bør dette undersøkes av lokal brann-/feiermester.

Peis i kjellerstue er plumbert (murt igjen) i røykinnføringen og ikke i bruk (dette ble gjort pga. tidligere krav etter tilsyn).

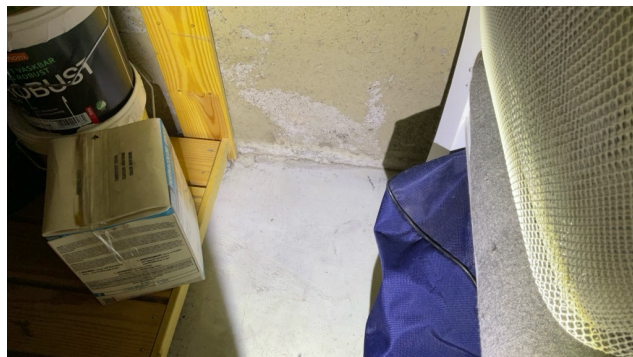
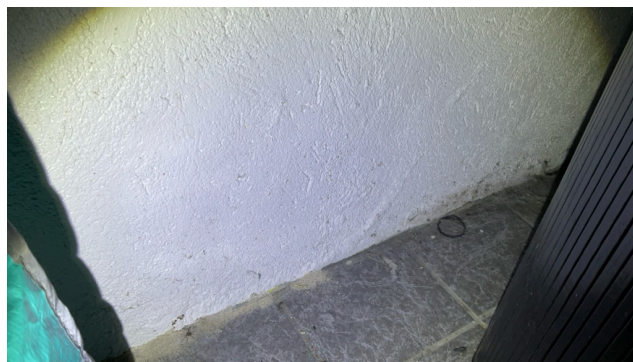
- Det er påvist indikasjoner på noe fuktgjennomtrenging i kjellergulv.
- Det er påvist indikasjoner på noe fuktgjennomtrenging inn i kjellermur.

Med overflatesøk med fuktindikator Protimeter MMS ble det påvist forhøyede fuktverdier stedvis nederst på grunnmur og stedvis i betonggulv i kjelleretasje.

Grunnmur og betonggulv mot grunn på bygninger fra denne byggetiden er normalt ikke fuktsikret og kapilærsug av fukt kan forekomme. Grunnmur fra denne byggetiden er normalt ikke isolert og det kan dermed dannes kondenspunkt i muren som igjen kan føre til fuktighet og fuktskader.

- Det påviste fuktnivå gir grunn til å overvåke konstruksjonen jevnlig for å se utvikling over tid, og eventuelt foreta tiltak for å unngå fuktskader.

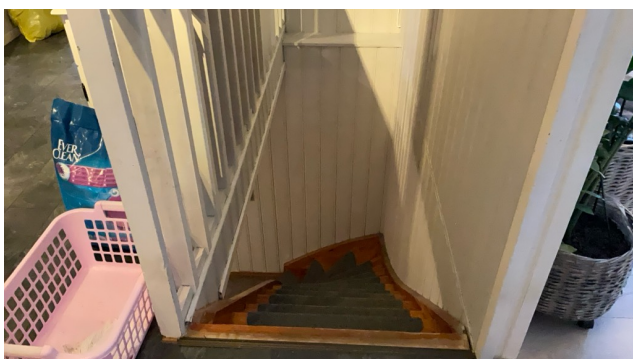
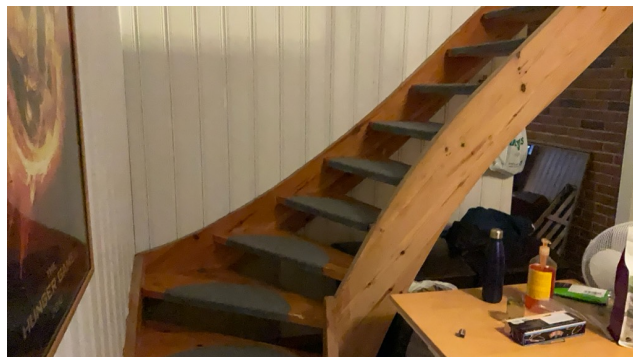
## TG 2 Innvendige trapper

- Det er avvik:

Det må gjøres tiltak for å lukke avvikene.

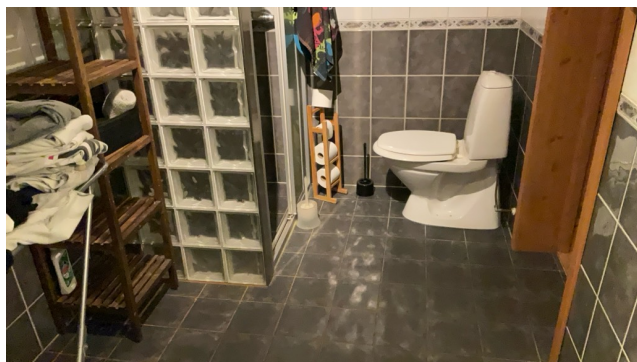
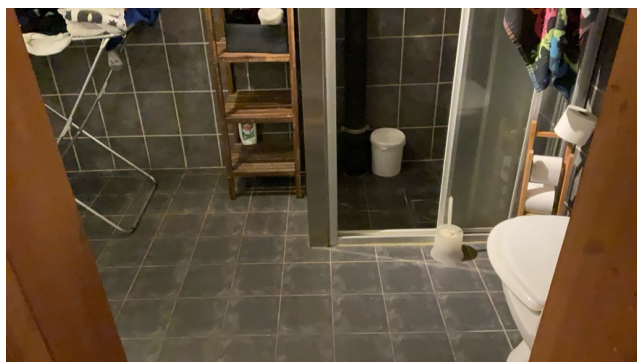
Det er kun sluk i dusjnisen som er tett. Lekkasjevann fra andre installasjoner vil dermed ikke finne vei til sluket og kan føre til fuktskader i boligen.

Det er riss i silikonefuger.

- Manglende oppgradering av våtrommet medfører høy risiko for at konstruksjonene ikke vil tåle vanlig bruk av vann eller lekkasjer. Dette kan føre til fuktskader på tilstøtende konstruksjoner.

**Kostnadsestimat: 200 000 - 500 000**

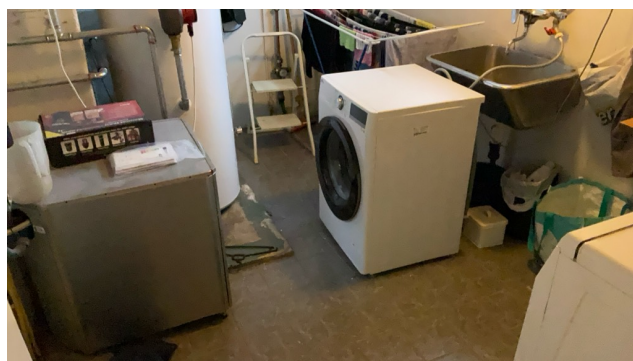
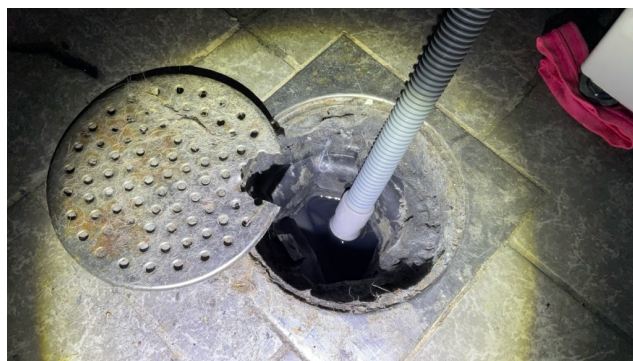
Med overflatesøk med fuktindikator Protimeter MMS ble det påvist forhøyede fuktverdier nederst på grunnmur og i betonggulvet på baderommet.  
Dette skyldes manglende fuktsikring av kjelleretasjen og/eller fuktpåkjenning fra baderommet pga. manglende membran/tettesjikt. Grunnmur og betonggulv mot grunn på bygninger fra denne byggetiden er normalt ikke fuktsikret og kapilærsug av fukt kan forekomme.

- Manglende oppgradering av våtrommet medfører høy risiko for at konstruksjonene ikke vil tåle vanlig bruk av vann eller lekkasjer. Dette kan føre til fuktskader på tilstøtende konstruksjoner.

Det bør gjøres tiltak med fuktsikring av kjelleretasjen.  
Det må etableres membranløsning/tettesjikt ved oppgradering av baderommet.

- Våtrommet har behov for omfattende oppgraderinger. For å sikre en løsning som oppfyller gjeldende krav, bør tettesjikt, sluk og røropplegg oppgraderes og dokumenteres.

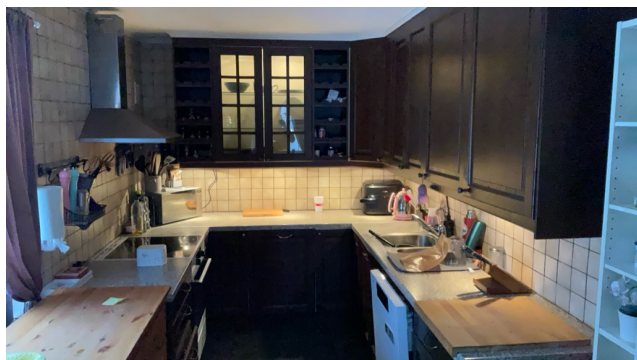
- Det er påvist skader på overflater/kjøkkeninnredning utover normal slitasjegrad.

Det er slitasjemerker stedvis.  
Det er skade på front på benkeskap.  
Det er løse sokler.  
Det er svelleskade på benkeplaten.

Avvikene skyldes bruksbelastning.

- Det må påregnes lokal utbedring/utskiftning.

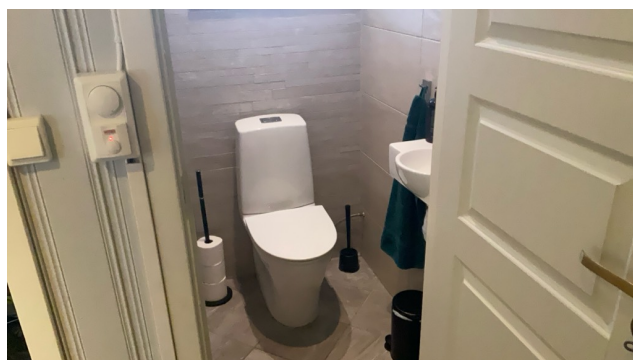
- Toalettrom har kun naturlig avtrekk fra rommet, NS 3600 krever mekanisk avtrekk for å kunne gi TG 0/1.
- Det er avvik:

Gulvfliser har bom, er løse og har riss i fuger - årsak er ustabil underlag og dårlig håndverksmessig utførelse.

- Mekanisk avtrekk bør etableres på toalettrom.
- Lokal utbedring må utføres.

Gulvet må utbedres.

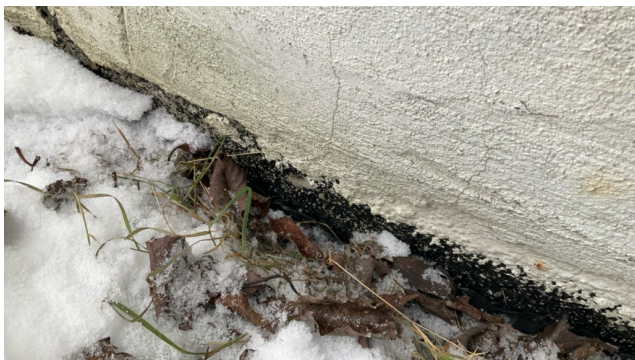
- Det mangler, eller på grunn av alder er det sannsynlig at det mangler, utvendig fuktsikring av grunnmuren ved kjeller/underetasje.
- Mer enn halvparten av forventet levetid på drenering er overskredet.

Der hvor det er synlig grunnmursplate så mangler det topplst/klemlst og dette kan forårsake inndriv av vann mellom grunnmursplaten og grunnmuren som igjen kan føre til skader.

Manglende topplst/klemlst.

- Fuktsikring av muren må etableres inkl. klemlst.
- Overvåk tilstanden jevnlig. For å få tilstandsgrad 0 eller 1 må dreneringen skiftes ut, men tidspunktet for når dette er nødvendig er vanskelig å si noe om.
- Tiltak for redrenering rundt boligen kan ikke utelukkes.
