Sofiastien 10, 1960 LØKEN

**Romslig enebolig med 2 bad, 3  
soverom og eget vaskerom. Stor  
tomt, dobbelgarasje og terrasse på  
60 kvm. Landlig idyll!**

| Tilstandsrapport ..... | 46 |

Befaringsdato: 13.01.2026

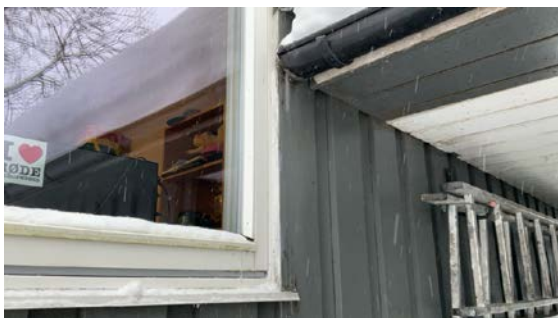
Avvik: Det er ingen eller liten lufting i nedre kant av kledning mot grunnmur. Det er påvist spredte råteskader i bordkledningen.

Råteskadet kledning.

- Det bør foretas tiltak for å bedre lufting av kledningen.
- Råteskadet trekledning må skiftes ut.

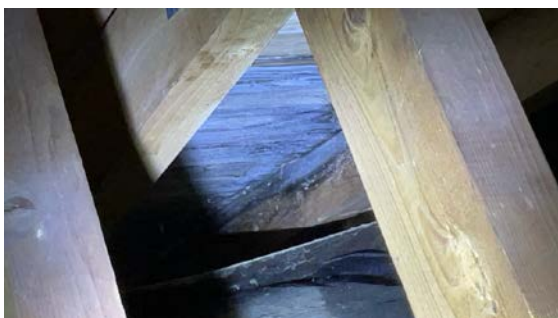
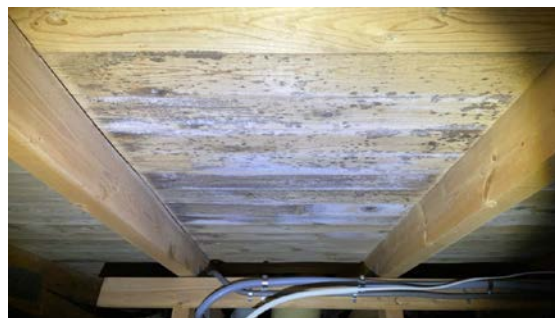
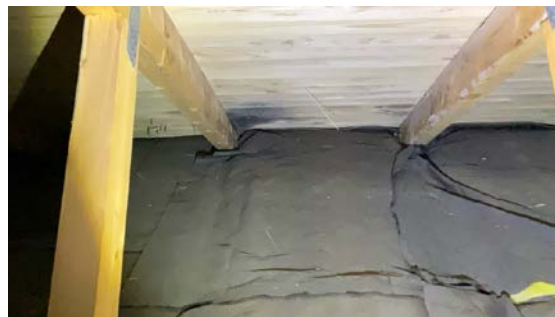
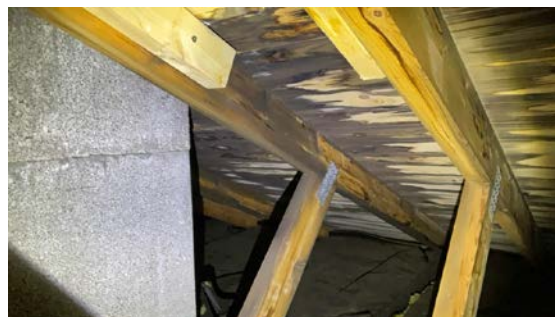
Avvik: Det er avvik: Undertaket er misfarget. Det er skade i undertaket etter tidligere lekkasje ved pipen. Lekkassen ble utbedret av eier selv med nytt pipebeslag og taktekking på nordsiden i 2020. Det ble ikke registrert noe fuktighet i undertaket ved pipen på befaringsdagen. Det er stedvis misfarget undertak på øvrige deler av loftet og dette skyldes dampbelastning fra underliggende etasje pga. brudd/dårlig utført dampspærre, begrenset med lufting, fuktighet fra tidligere taktekking eller en kombinasjon av dette. Det mangler isolasjon på loftet stedvis.

Skade i undertaket etter tidligere lekkasje ved pipen.

Tiltaket må sees i sammenheng med undersøkelse av yttertaket når dette er snøfritt.

Der hvor det mangler isolasjon må dette utbedres - manglende isolasjon kan føre til skader pga. kondens.

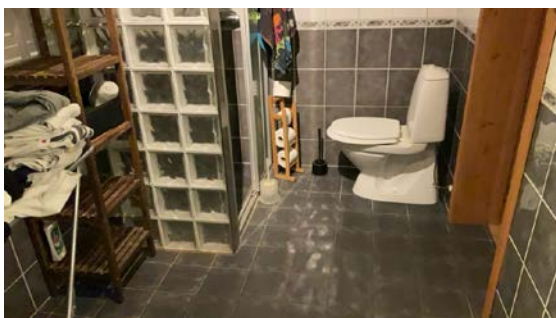
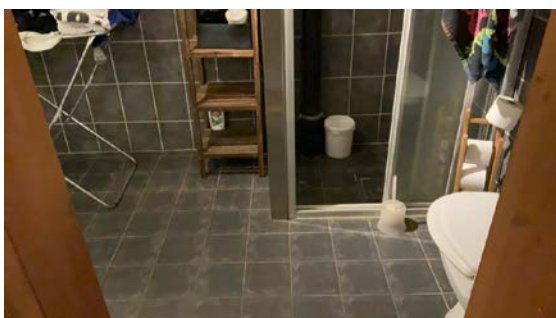
## KJELLERETASJE > BAD/WC

Avvik: Våtrommet må oppgraderes for å tåle normal bruk etter dagens krav. Det er ingen kjent membranløsning. Det mangler synlig membran i sluket. Det er kun sluk i dusjnisen som er tett. Lekkasjevann fra andre installasjoner vil dermed ikke finne vei til sluket og kan føre til fuktskader i boligen. Det er riss i silikonfuger. Avløpsrør som går til 1. etasje er plassert i dusjnisen (uhensiktsmessig).

- Manglende oppgradering av våtrommet medfører høy risiko for at konstruksjonene ikke vil tåle vanlig bruk av vann eller lekkasjer. Dette kan føre til fuktskader på tilstøtende konstruksjoner.

**Kostnadsestimat: 200 000 - 500 000**

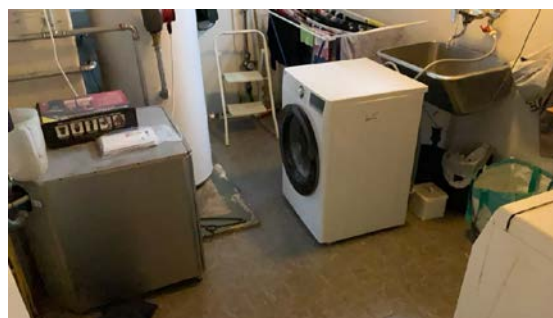
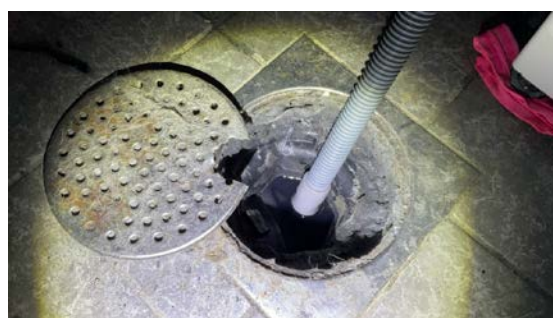
## KJELLERETASJE > BAD/WC

Avvik: Det er avvik: Med overflatesøk med fuktindikator Protimeter MMS ble det påvist forhøyede fuktverdier nederst på grunnmur og i betonggulvet på baderommet. Dette skyldes manglende fuktsikring av kjelleretasjen og/eller fuktpåkjenning fra baderommet pga. manglende membran/tettesjikt. Grunnmur og betonggulv mot grunn på bygninger fra denne byggetiden er normalt ikke fuktsikret og kapilærsug av fukt kan forekomme.

- Manglende oppgradering av våtrommet medfører høy risiko for at konstruksjonene ikke vil tåle vanlig bruk av vann eller lekkasjer. Dette kan føre til fuktskader på tilstøtende konstruksjoner.
- Våtrommet har behov for omfattende oppgraderinger. For å sikre en løsning som oppfyller gjeldende krav, bør tettesjikt, sluk og røropplegg oppgraderes og dokumenteres.

**Kostnadsestimat: 200 000 - 500 000**

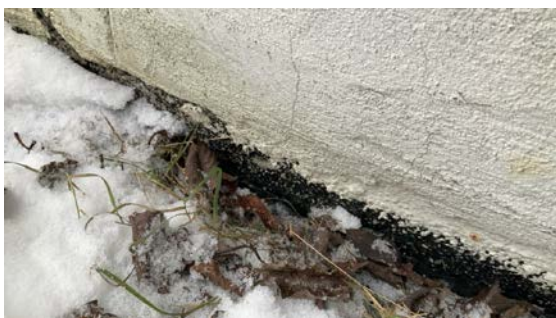
Avvik: Det mangler, eller på grunn av alder er det sannsynlig at det mangler, utvendig fuktsikring av grunnmuren ved kjeller/underetasje. Mer enn halvparten av forventet levetid på drenering er overskredet. Der hvor det er synlig grunnmursplate så mangler det topplist/klemlist og dette kan forårsake inndriv av vann mellom grunnmursplaten og grunnmuren som igjen kan føre til skader.

Manglende toppliste/klemliste.

- Fuktsikring av muren må etableres inkl. klemliste.
- Overvåk tilstanden jevnlig. For å få tilstandsgrad 0 eller 1 må dreneringen skiftes ut, men tidspunktet for når dette er nødvendig er vanskelig å si noe om.
- Tiltak for redrenering rundt boligen kan ikke utelukkes.
