Sofiastien 10, 1960 LØKEN

**Romslig enebolig med 2 bad, 3 soverom og eget vaskerom. Stor tomt, dobbelgarasje og terrasse på 60 kvm. Landlig idyll!**

Befaringsdato: 13.01.2026

# Tilstandsrapport

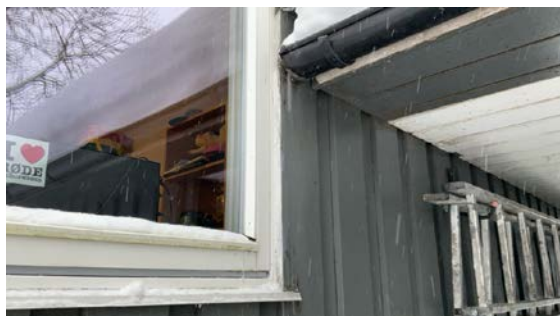
Avvik: Det er ingen eller liten lufting i nedre kant av kledning mot grunnmur. Det er påvist spredte råteskader i bordkledningen.

Råteskadet kledning.

- Det bør foretas tiltak for å bedre lufting av kledningen.
- Råteskadet trekledning må skiftes ut.

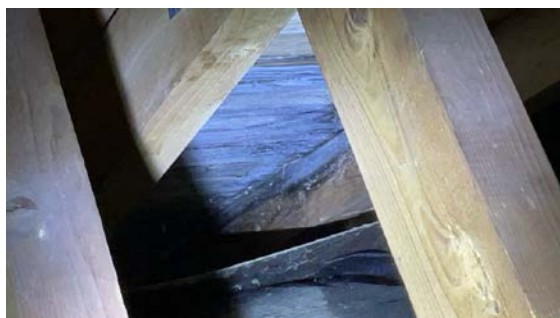
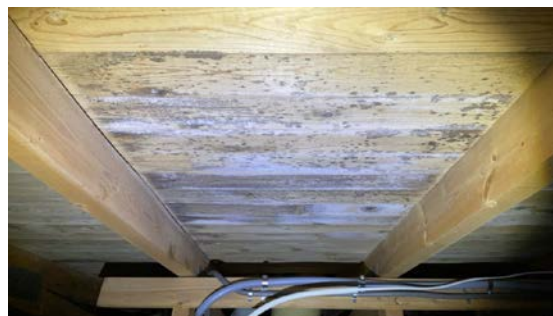
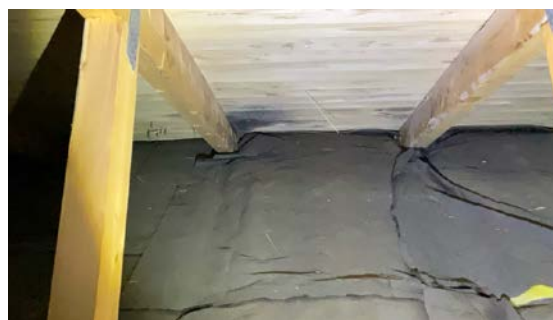
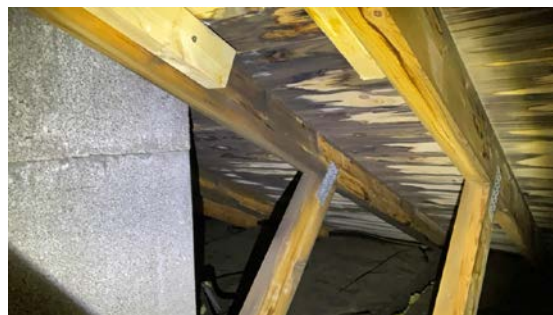
Avvik: Det er avvik: Undertaket er misfarget. Det er skade i undertaket etter tidligere lekkasje ved pipen. Lekkasjen ble utbedret av eier selv med nytt pipebeslag og taktekking på nordsiden i 2020. Det ble ikke registrert noe fuktighet i undertaket ved pipen på befaringsdagen. Det er stedvis misfarget undertak på øvrige deler av loftet og dette skyldes dampbelastning fra underliggende etasje pga. brudd/dårlig utført dampspærre, begrenset med lufting, fuktighet fra tidligere taktekking eller en kombinasjon av dette. Det mangler isolasjon på loftet stedvis.

Skade i undertaket etter tidligere lekkasje ved pipen.

Der hvor det mangler isolasjon må dette utbedres - manglende isolasjon kan føre til skader pga. kondens.

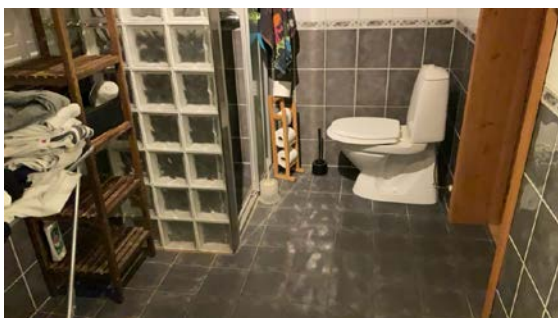
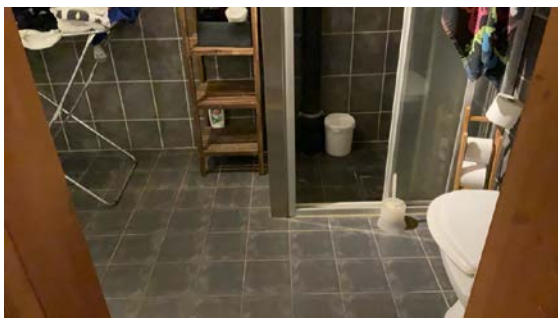
Avvik: Våtrommet må oppgraderes for å tåle normal bruk etter dagens krav. Det er ingen kjent membranløsning. Det mangler synlig membran i sluket. Det er kun sluk i dusjnisen som er tett. Lekkasjevann fra andre installasjoner vil dermed ikke finne vei til sluket og kan føre til fuktskader i boligen. Det er riss i silikofuger. Avløpsrør som går til 1. etasje er plassert i dusjnisen (uhensiktsmessig).

- Manglende oppgradering av våtrommet medfører høy risiko for at konstruksjonene ikke vil tåle vanlig bruk av vann eller lekkasjer. Dette kan føre til fuktskader på tilstøtende konstruksjoner.

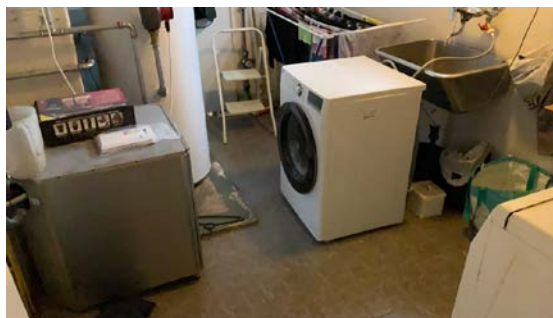
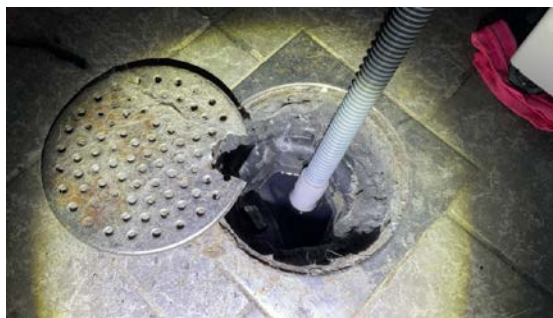
- Manglende oppgradering av våtrommet medfører høy risiko for at konstruksjonene ikke vil tåle vanlig bruk av vann eller lekkasjer. Dette kan føre til fuktskader på tilstøtende konstruksjoner.
- Våtrommet har behov for omfattende oppgraderinger. For å sikre en løsning som oppfyller gjeldende krav, bør tettesjikt, sluk og røropplegg oppgraderes og dokumenteres.

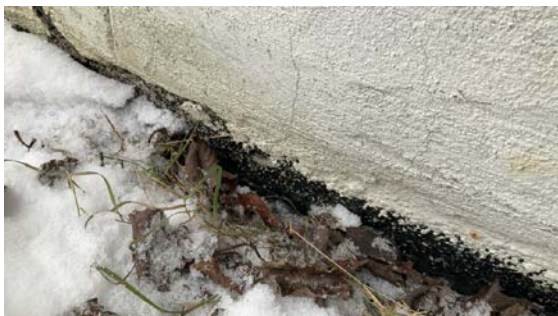
Avvik: Det mangler, eller på grunn av alder er det sannsynlig at det mangler, utvendig fuktsikring av grunnmuren ved kjeller/underetasje. Mer enn halvparten av forventet levetid på drenering er overskredet. Der hvor det er synlig grunnmursplate så mangler det topplist/klemlist og dette kan forårsake inndriv av vann mellom grunnmursplaten og grunnmuren som igjen kan føre til skader.

Manglende toppliste/klemliste.

- Fuktsikring av muren må etableres inkl. klemliste.
- Overvåk tilstanden jevnlig. For å få tilstandsgrad 0 eller 1 må dreneringen skiftes ut, men tidspunktet for når dette er nødvendig er vanskelig å si noe om.
- Tiltak for redrenering rundt boligen kan ikke utelukkes.
