# Tilstandsrapport

Boligbygg med flere boenheter

Tollinspektør Thues gate 4, 6510  
KRISTIANSUND N

Befaringsdato: 01.04.2025

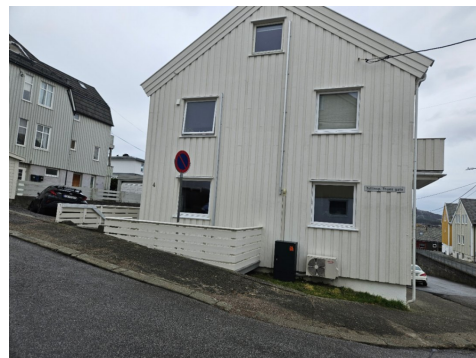
### TG 1 Balkonger, terrasser og rom under balkonger

Leiligheten har en markterasse med tilgang fra gateplanet.

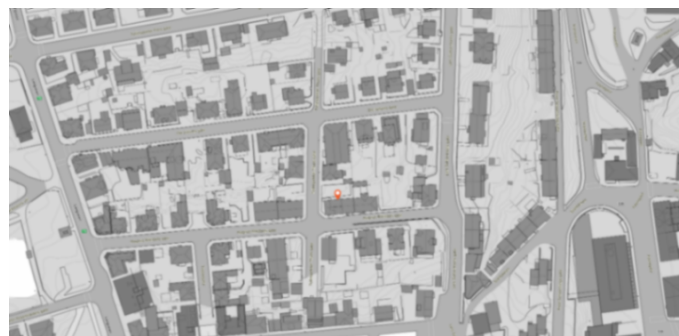
### Vurdering av avvik:

- Det bør gjennomføres radonmålinger.

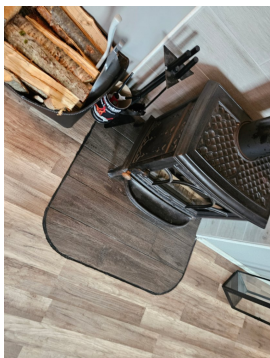
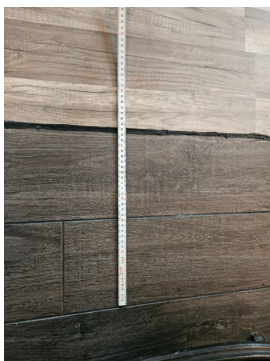
### TG 1 Pipe og ildsted

Murt teglsteinspipe. Pusset utførelse synlige steder. Heldekkende pipebeslag over tak. Lukket vedovn i stue.

Det ble utført brannforebyggende tilsyn ved leiligheten etter befaringsdagen og den er dokumentert med ingen avvik. (04.04.2025)

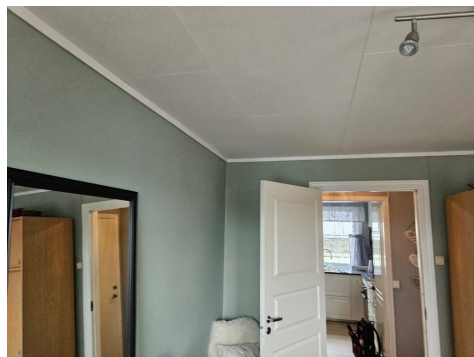
## !TG 1 Innvendige dører

Leiligheten er utstyrt med malte fyllingsdører.

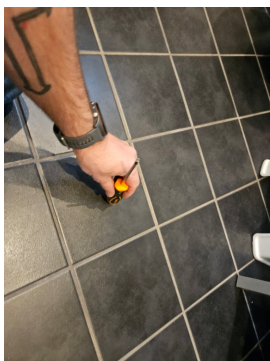
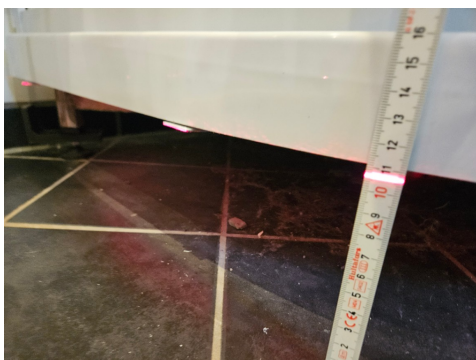
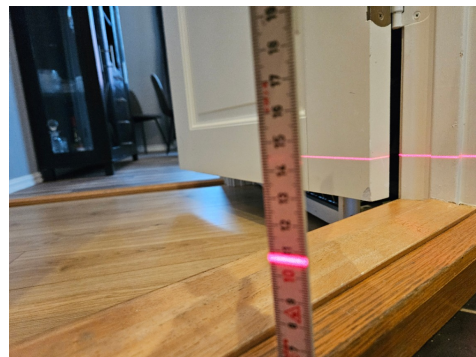
- Det er mulighet for at det kan forekomme vannlekkasje på våtrommet hvor vann ikke vil gå til sluk.
- Det er påvist at noen fliser har bom (hulrom under).
- Det er påvist avvik i fallforhold til sluk i forhold til krav i forskrift på byggetidspunktet.

- Våtrommet fungerer med dette avviket.

Bom under flisene kan føre til løse eller sprukne fliser. Avviket gir derfor grunnlag for at overflaten overvåkes jevnlig. Skal konstruksjonen få TG 0 eller 1 må avviket utbedres.

Avviket gir grunnlag for at konstruksjonen overvåkes jevnlig. Som minste tiltak er dørterskelen hevet for å ivareta anbefalingen om en høyde forskjell fra topp terskel til topp sluk på minimum 25 mm. Videre er det installert dusjkabinett. Skal konstruksjonen oppnå TG 0 eller TG 1 må avviket utbedres.

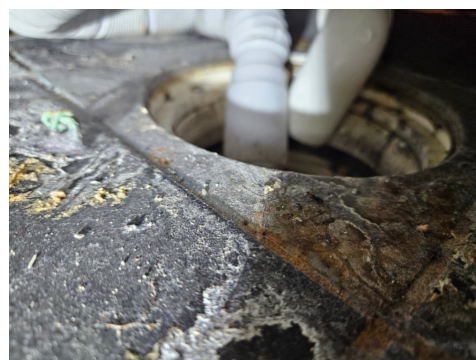
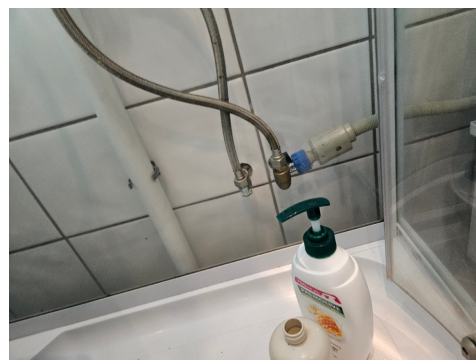
## ! TG 2 Sluk, membran og tettesjikt

- Tilgang til sluk må bedres både for inspeksjon og rengjøring.

Eier har sørget for at rørgjennomføringer i vegg for vann rør er fuget etter befaringsdagen.

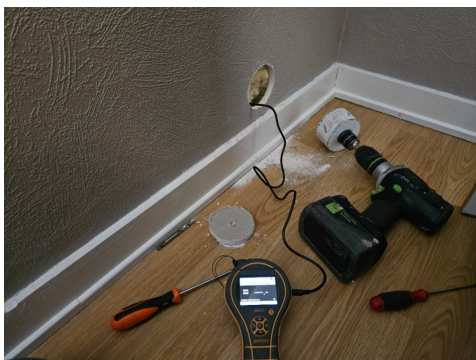
### ! TG 0 Tilliggende konstruksjoner våtrom

Hulltaking er foretatt og ingen unormale forhold er avdekt. Hulltaking er en stikk kontroll ett sted. Kontrollen kan ikke utelate fuktskader andre steder i rommet.

Hulltaking foretatt bak skapet på tilliggende soverom.

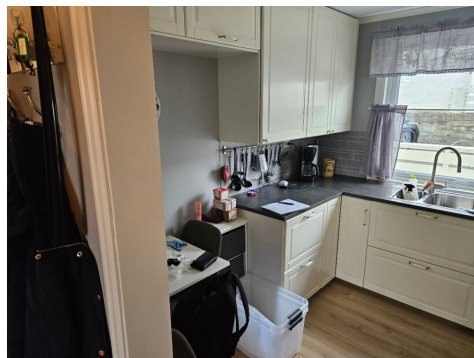
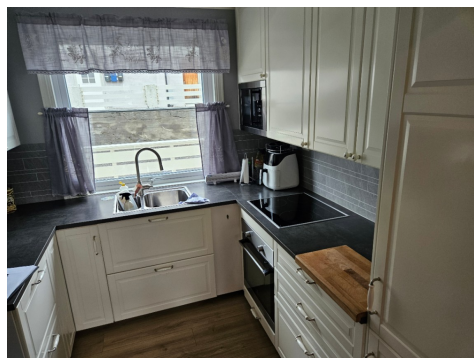
- Det er ikke montert komfyrvakt i kjøkkenet som er krav på dette kjøkkenet ut ifra alder.
- Det er ikke påvist tegn på at det er montert lekkasjedeteksjon ved oppvaskmaskin/oppvaskkum, dette er et krav på kjøkkenet ut ifra alder.

- Komfyrvakt må monteres.

- Det bør monteres lekkasjedeteksjon ved oppvaskmaskin/oppvaskkum.

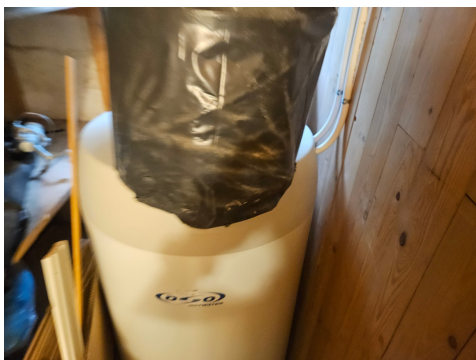
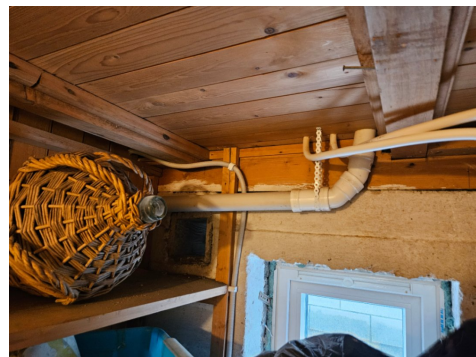
### Vurdering av avvik:

- Det bør etableres tilfredsstillende avrenning eller lekkasjesikring ved varmtvannstank.

Varmtvannstanker bør stå i rom med sluk, som minste tiltak bør den plasseres i dryppkar.

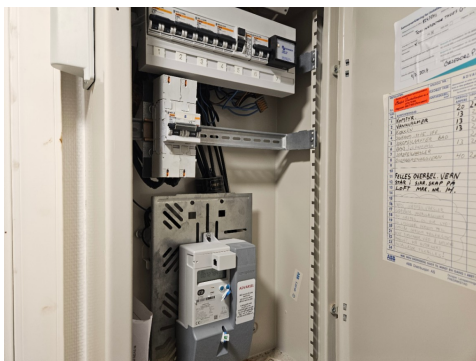
## ! TG 2 Elektrisk anlegg

Takstmann er ikke EL fagmann og deler av anlegget er skjult. På generelt grunnlag anbefaler DSB(Direktoratet for Sikkerhet- og Beredskap) kontroll av EL anlegg hvert 5. år. Kostnadsestimat i rapporten her, er for en EL-kontroll og hensyntar ikke eventuelle fremtidige påkostninger for utbedring av eventuelle avvik.

**Kostnadsestimat: Under 10 000**

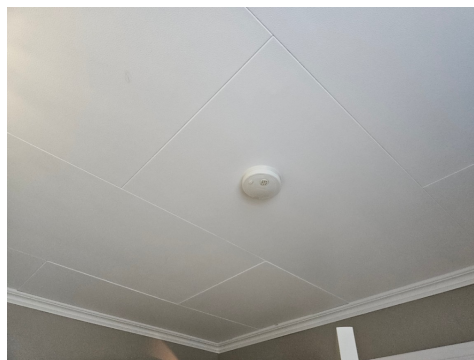
## ! TG 0 Branntekniske forhold

Leiligheten er utstyrt med brannslukningsapparat og røykvarsler.

1. Er det mangler for brannslukningsutstyr i boligen iht. forskriftskrav på søknadstidspunktet, men minst Byggeforskrift 1985?  
**Nei**
2. Er det skader på brannslukningsutstyr eller er apparatet eldre enn 10 år?  
**Nei Eier har kjøpt inn nytt brannslukningsapparat etter befaringen.**
3. Er det mangler på røykvarsler i boligen iht. forskriftskrav på søknadstidspunktet, men minst Byggeforskrift 1985?  
**Nei**
4. Er det skader på røykvarsler?  
**Nei**

Eier har kjøpt nytt slukke apparat etter befaringen.
