# Tilstandsrapport

Østerveien 60 , 4631 KRISTIANSAND S

# gnr. 152, bnr. 1777

Befaringsdato: 09.06.2025

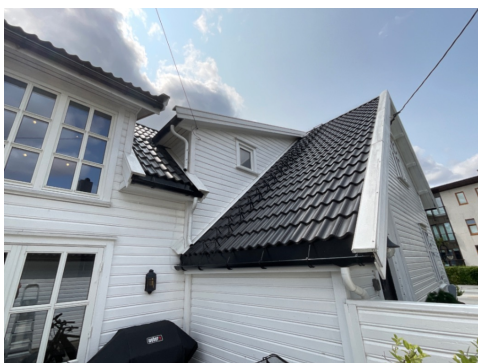
Takflater er tekket med takstein av betong. Eier opplyser at taktekkning er fra 2022, det ble da byttet taksten samt takpapp og lekter/sløyfer. Taktekking fremstår med normal slitasje i forhold til alder. Taktekking bør inspiseres minst en gang i året, i den forbindelse må utskiftning av enkelte knekte stein kunne forventes.

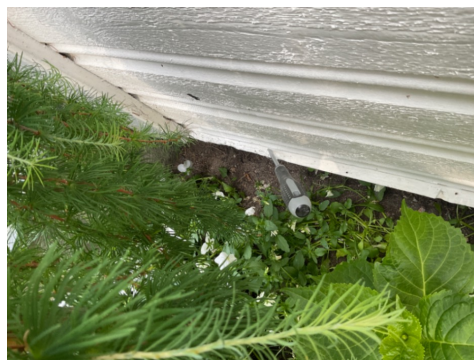
- Det er ingen eller liten lufting i nedre kant av kledning mot grunnmur.
- Det er påvist spredte råteskader i bordkledningen.

Mindre råteskade i bunnstokk ved inngangsdør.

- Råteskadet trekledning må skiftes ut.

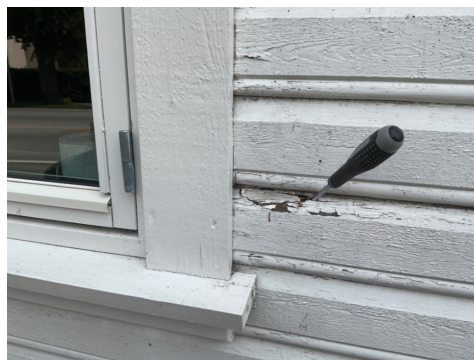
Betydelige råteskader mot veien.

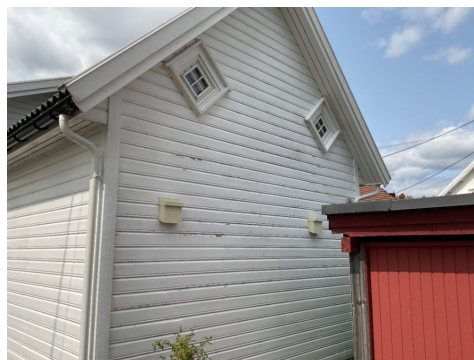
Flere områder har behov for vedlikehold.

Lufting bak kledning bør utbedres om mulig.

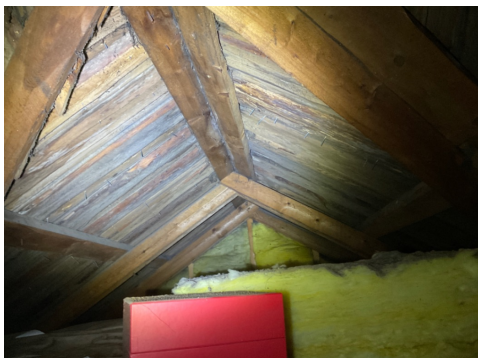
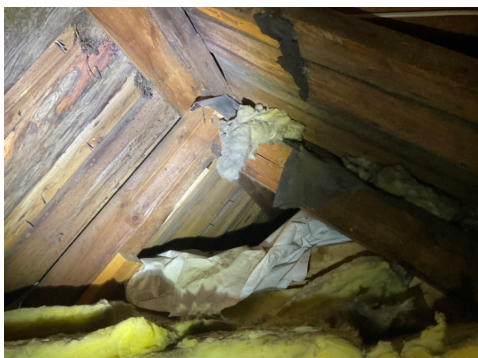
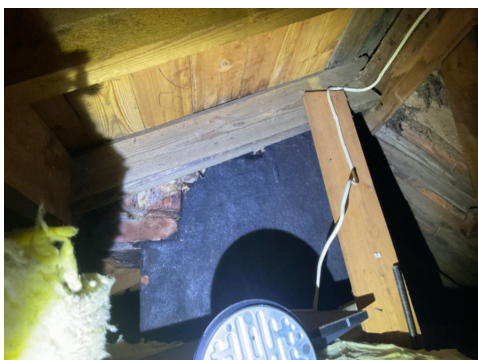
Takkonstruksjon av tre. Konstruksjonen er begrenset kontrollert fra luke. Det er tegn til god lufting. Fuktmerker på undertak er sannsynligvis fra før takteking ble skiftet i 2022. Skjevheter må kunne forventes i takkonstruksjoner med denne alderen.

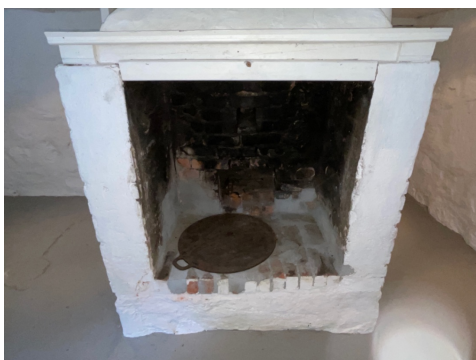
Bakerovn i kjeller.

Bakerovn i kjeller har betydelig slitasje, sprekker og manglende/løse teglstein.

Bakerovn bør utbedres før bruk.

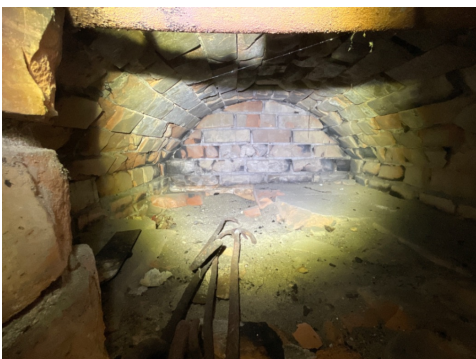
Flere stein som mangler eller er løse.

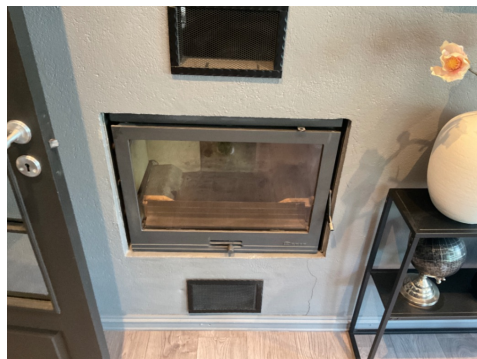
Peisinnatts.

Peisinnatts er montert i stue. Pipe er av murt teglstein. Eier opplyser at pipe ble rehabilitert med nytt innvendig røykrør etter en pipebrann i 2017.

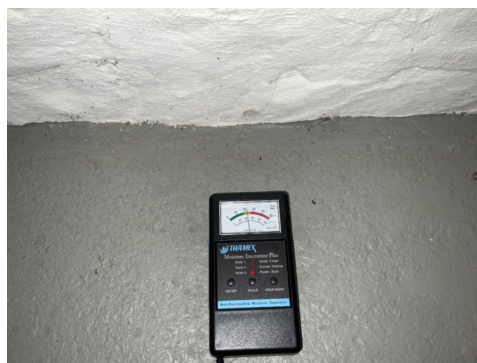
Fuktsøk i kjeller

Kjeller har synlige yttervegger av mur/stein og hulltaking er derfor ikke mulig. Søk med fuktindikator har vist tegn til noe fuktoppsug i gulv/vegg flere steder. Dette er ansett som normalt. Kjeller vil fungere godt slik den er i dag, men det er ikke anbefalt å innrede kjeller ute å først drenere rundt bygningen.

Det er noe tegn til fuktoppsug i gulv/vegg i kjeller, men ingen tegn til skader.

Dersom kjeller ønskes innredet bør drenering utvendig utføres først.

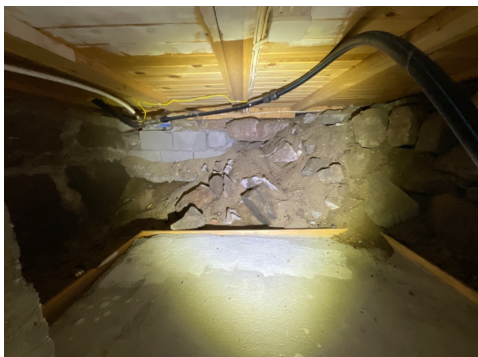
Liten krypkjeller.

Det er en liten krypkjeller under boligen. Rommet oppleves som tørt og det er heller ingen andre symptomer på et fuktig miljø. Miljø i krypkjeller kan variere gjennom året. Det er anbefalt å holde krypkjeller under oppsikt.

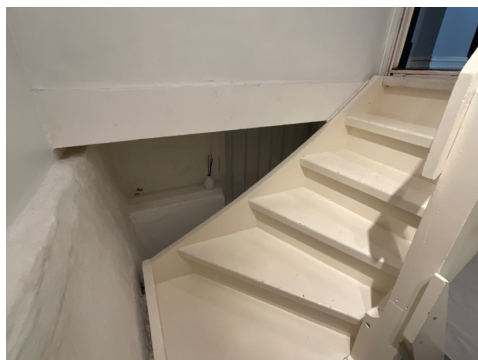
- Åpninger i rekkverk er større enn dagens forskriftskrav til rekkverk i trapper.
- Det er avvik:

Store åpninger i rekkverk.

- Åpninger er såpass store at det ut ifra sikkerhetsmessige forhold anbefales å lage mindre åpninger.

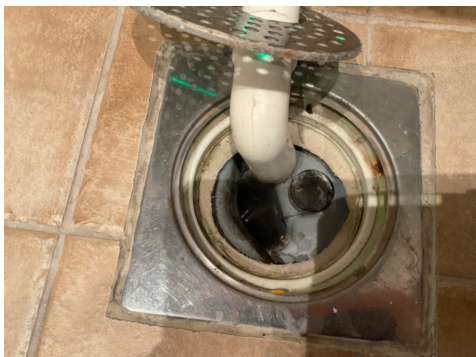
Sluk.

- Overvåk tilstanden jevnlig. For å få tilstandsgrad 0 eller 1 må tettesjiktet skiftes ut, men tidspunktet for når dette er nødvendig er vanskelig å si noe om.
- Det er viktig å merke seg at levetiden til en membran varierer basert på kvalitet, installasjon og bruk. Eldre membraner kan bli sprø og sprekke opp, noe som fører til at de mister sin vanntettende funksjon. Dette kan resultere i vannlekkasjer gjennom vegger og gulv og fuktskader.

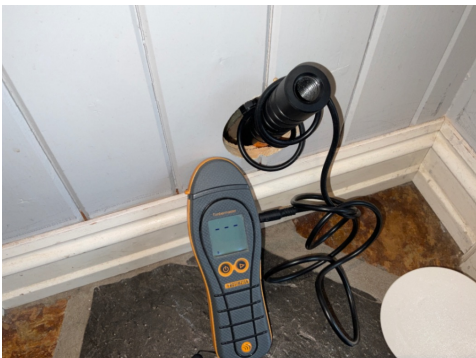
Hull ble tatt fra tilstøtende rom inn mot våtsone på vaskerom. Bunnsvill var tørr på det aktuelle stedet.

Hull tatt i gang

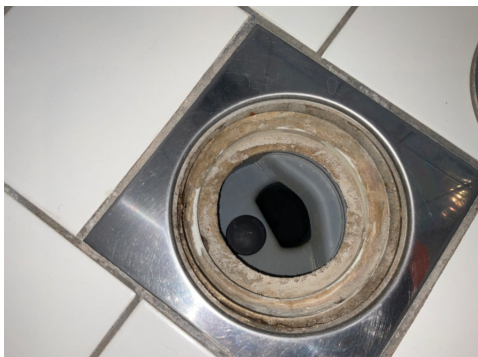
Sluk i dusj.

- Det er viktig å merke seg at levetiden til en membran varierer basert på kvalitet, installasjon og bruk. Eldre membraner kan bli sprø og sprekke opp, noe som fører til at de mister sin vanntettende funksjon. Dette kan resultere i vannlekkasjer gjennom vegger og gulv og fuktskader.

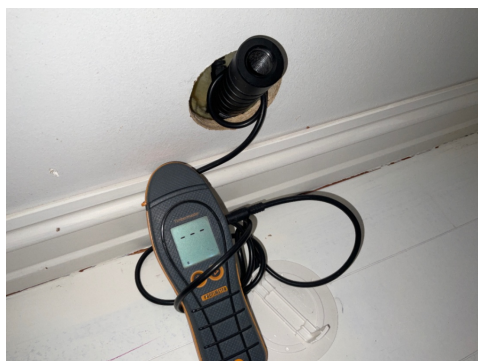
Hull ble tatt fra tilstøtende rom inn mot våtsone på bad. Bunnsvill var tørr på det aktuelle stedet.

Hull tatt bak dusj.

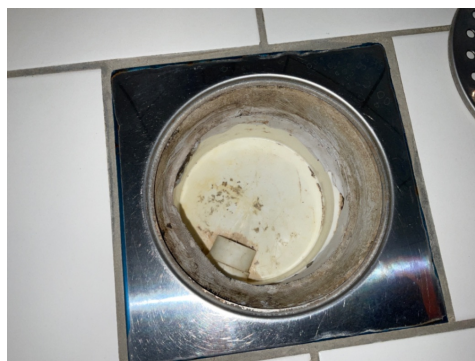
Synlig membran, men klemring mangler.

Sluker og membran bør utbedres. Levetid på membran er ansett som oppbrukt. Tid for renovering nærmer seg. Det kan være fare for lekkasjer fra dette badet.

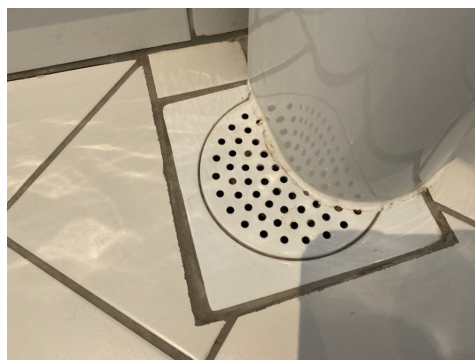
Sluk er ikke mulig å rengjøre

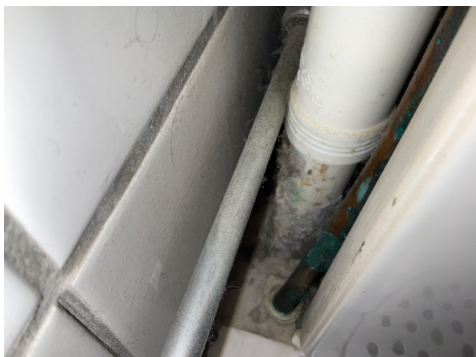
Uheldige gjennomføringer i gulv.

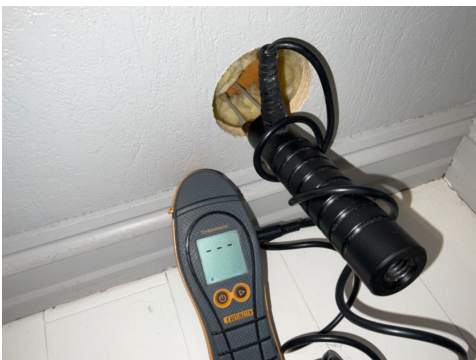
Hull ble tatt fra tilstøtende rom inn mot våtsone på bad. Bunnsvill var tørr på det aktuelle stedet.

Hull tatt på soverom.

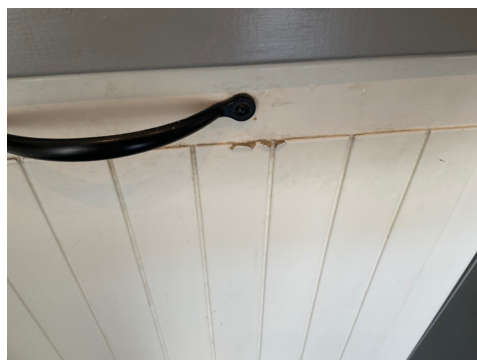
Innredning med malte fronter og heltre benkeplate med malt overflate. Kjøkkenet er levert av Ikea og ble montert rundt 2003. Det er mindre skader på fronter noe som er ansett som normalt i forhold til alder. Eier opplyser at fronter kan byttes ut med dagens fronter fra Ikea.

Mindre skader på flere fronter.

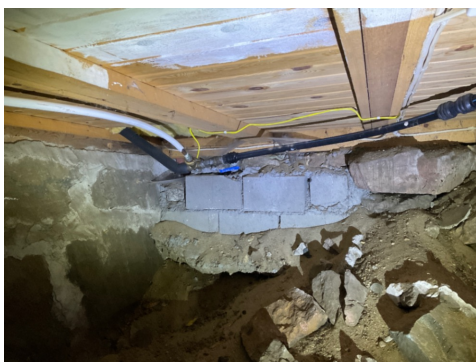
Vannledninger er av kobber og plast. Ingen tegn til lekkasjer, stoppekran er lokalisert.

Vann inntak med stoppekran. Vannrør av kobber.

- Det er ikke behov for utbedringstiltak siden anlegget fungerer i dag, men ut ifra alder kan skader plutselig oppstå på eldre anlegg.
- I forbindelse med oppgradering av våtrom vil det være naturlig med utskiftning av rør.

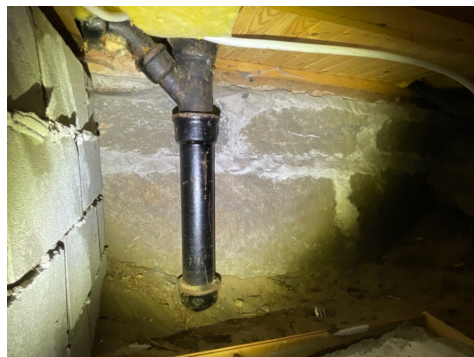
Avløpsrør er av plast og støpejern. Ingen tegn til lekkasjer er registrert.

- Mer enn halvparten av forventet brukstid er passert på innvendige avløpsledninger.

Avløp av støpejern.

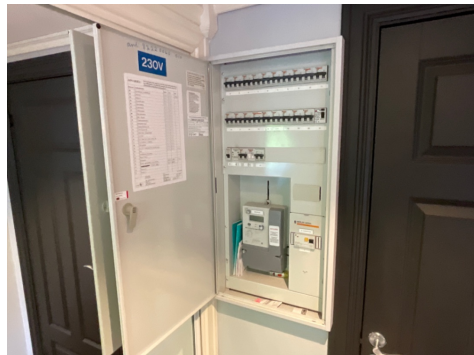
Sikringsskap.

10. Er det tegn på at kabelinnføringer og hull i inntak og sikringsskap ikke er tette, så langt dette er mulig å sjekke uten å fjerne kapslinger?  
**Nei**
11. Finnes det kursfortegnelse, og er den i samsvar med antall sikringer?  
**Ja**
12. Foreta en helhetsvurdering av det elektriske anlegget, dets alder, allmenne tilstand og fare for liv og helse. Bør det elektriske anlegget ha en utvidet el-kontroll?  
**Ja Dokumentasjon mangler og anlegget er av noe alder, en utvidet el-kontroll er derfor anbefalt.**

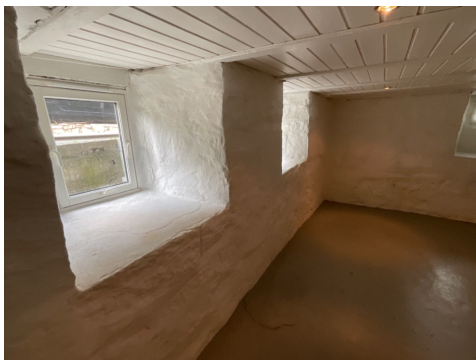
Boligen har grunnmurer av naturstein samt betong og mur på murer av nyere dato. Det er ikke registrert vesentlige sprekker.

Grunnmur av naturstein.

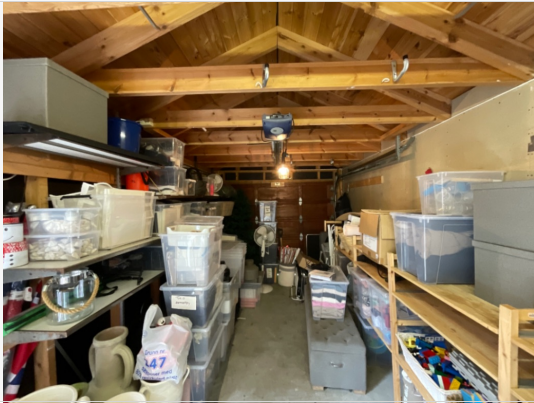
## Garasje

- Det er funnet mindre råteskader i belistning som står nærme terrenget.
- Dør og port har tegn til slitasje.
- Port er ikke i bruk, da garasjen brukes som bod. Hengsler og løpehjul på port bør re-monteres dersom port ønskes brukt.
