# Tilstandsrapport

Boligbygg med flere boenheter

Jernbaneveien 100, 8006 BODØ

Befaringsdato: 03.11.2025

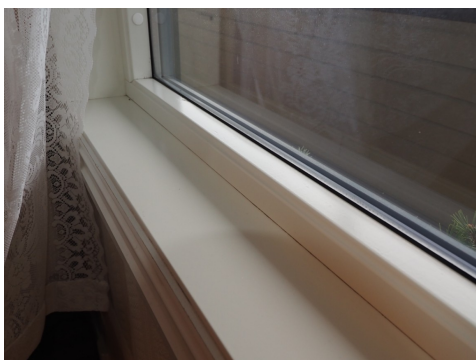
Vinduer er litt slitt. Vinduer trenger opp smøring og en sjekk. Det er trolig ikke lenge før enkelte vinduer bør byttes.

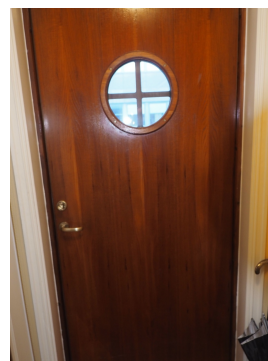
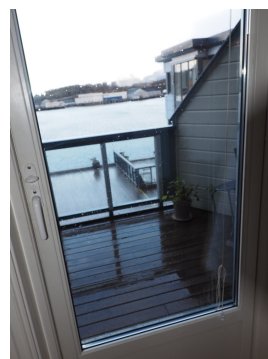
### TG 2 Dører

Ytterdør fra byggeår. Balkong dør skiftet senere år.

Ytterdør slitt Tg 2 på ytterdør.

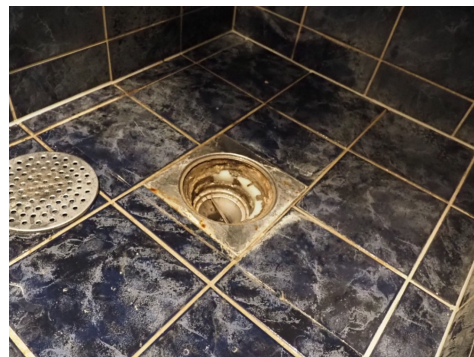
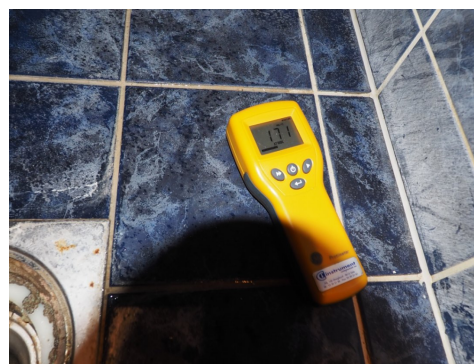
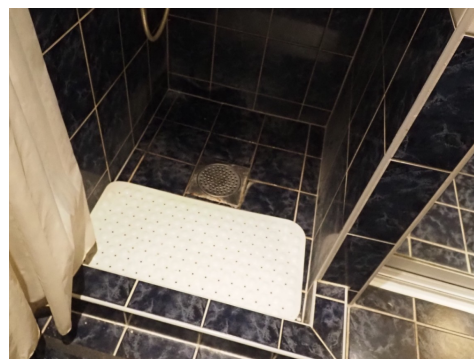
## TG 3 Overflater Gulv

Bad med fliser på gulv og sluk i dusj sonen med sokkel i fliser slik at vann fra dusj sonen ikke kommer ut på badegulvet. Det er sluk under VVb. Det er sprekker i fliser i dusjsonen. Dette gjelder rundt sluk.

- Det er mulighet for at det kan forekomme vannlekkasje på våtrommet hvor vann ikke vil gå til sluk.
- Det er påvist at flisfuger har riss/sprekker.
- Det er påvist at høydeforskjell fra topp slukrist til gulv/synlig topp membran ved dørterskel er mindre enn 25 mm.
- Det er påvist avvik i fallforhold til sluk i forhold til krav i forskrift på byggetidspunktet.
- Det er påvist sprekker i fliser.
- Det er påvist at gulvoverflaten har omfattende skader.

Det er sprekker i fliser i våt sonen som vil gjøre at badet trolig ikke er tett. Mulig det er noe svikt i gulvet siden det er oppstått sprekker i flisene rundt dusj sonen.

- Fliser må skiftes.
- Slike riss/sprekker kan indikere bakenforliggende fuktskader, og konstruksjonen bør observeres jevnlig for å vurdere utvikling.
- Dersom tiltaket ikke utføres er det fare for videre skadeutvikling.

Badet må oppgraderes med nytt tettesjikt/membran og nytt overflate på gulvet for å kunne tåle vannbelastningen. Badet bør oppgraderes for at det ikke skal oppstå ytterligere skader.

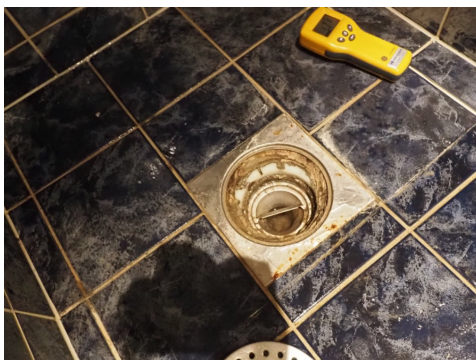
## TG 2 Sluk, membran og tettesjikt

- Det er viktig å merke seg at levetiden til en membran varierer basert på kvalitet, installasjon og bruk. Eldre membraner kan bli sprø og sprekke opp, noe som fører til at de mister sin vanntettende funksjon. Dette kan resultere i vannlekkasjer gjennom vegger og gulv og fuktskader.
- Det må innhentes dokumentasjon. Manglende membran/tettesjikt medfører risiko for lekkasjer og fukt i konstruksjonen.

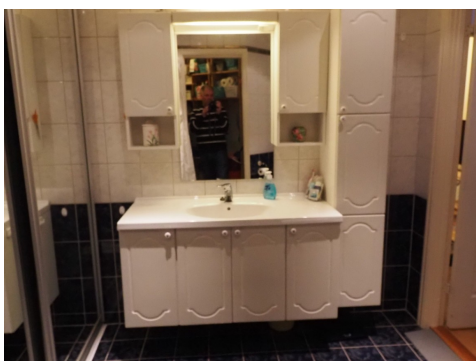
### TG 2 Sanitærutstyr og innredning

Innredningen er noe slitt

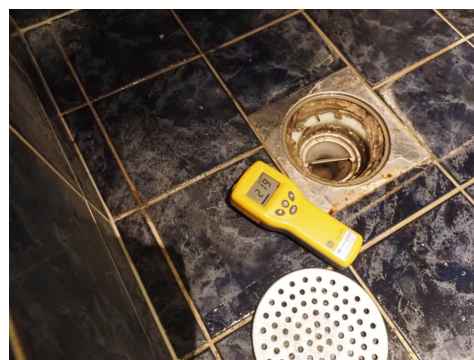
Badet trenger oppgraderinger for at det ikke skal oppstå ytterligere skader på gulv. da det er sprekker i fliser og membran eller lignende er av eldre type som trolig har oppnådd sin levealder.

Overflate søk ga forhøyde verdier. Det er ikke foretatt hulltaking da badet trenger oppgradering, men det er utført fuktmåling med egnet instrument i tilstøtende rom til våtzone. Målingen gir kun et øyeblikksbilde av forholdene og kan for eksempel endre seg med årstider, fukt- og temperaturforhold. Det ble registrert forhøyede verdier på gulv og vegger i våtsonen.

- Hulltaking er ikke foretatt da det allerede er påvist andre avvik i våtsonen.
- Det er registrert symptom på fuktskader.

Badet oppgraderes vegger og gulv i våtsonen. Gulv i resten av badet.

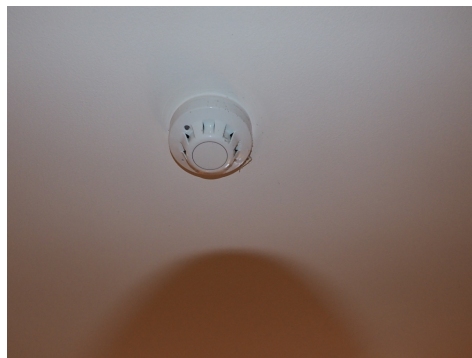
## TG 2 Elektrisk anlegg

**Ja** El anlegg fra 1998 bør sjekkes om det er noen feil eller mangler ved det.
