Tilstandsrapport

Fritidsbolig

Knipenveien 6, 3766 SANNIDAL

Befaringsdato: 11.05.2026

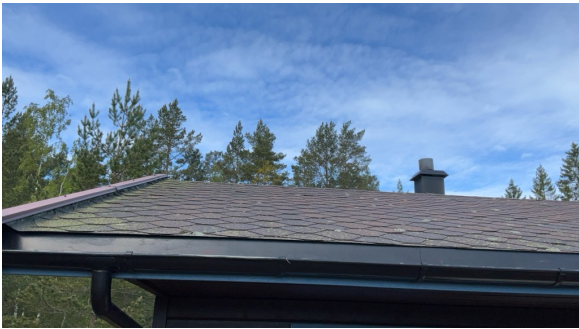
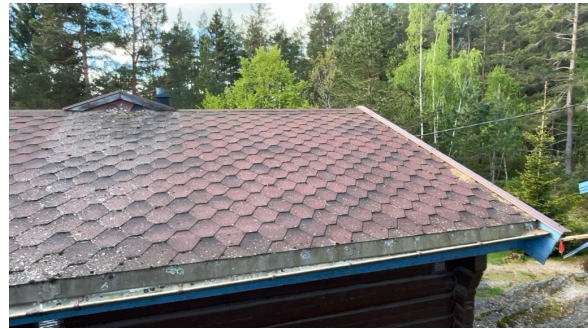
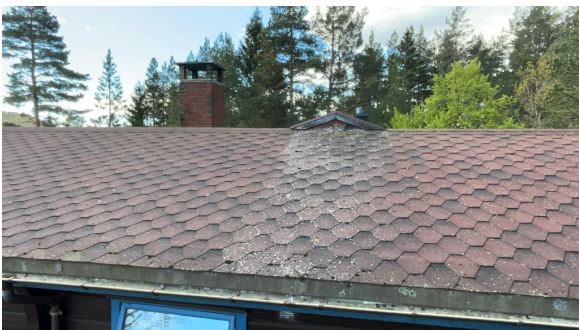
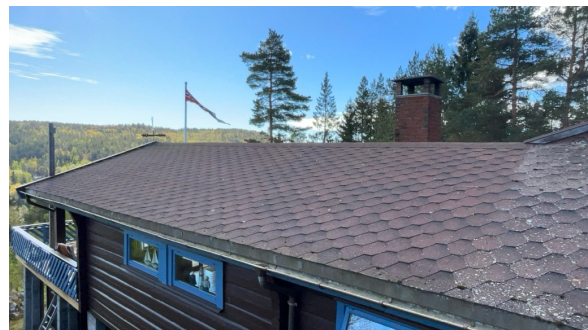
- Mer enn halvparten av forventet brukstid er passert på taktekkingen.
- Mer enn halvparten av forventet brukstid er passert på undertak.
- Det er avvik:

Del av takteking.

Rengjøring av taket bør utføres for å fjerne groe, da dette kan holde på fuktighet og fremskynde nedbrytning av taktekingen.

Videre bør tilstanden til takteking og undertak vurderes grundig, spesielt med tanke på alder og slitasje, for å unngå risiko for lekkasjer og følgeskader på underliggende konstruksjoner.

Kostnadsestimat: 20 000 - 100 000

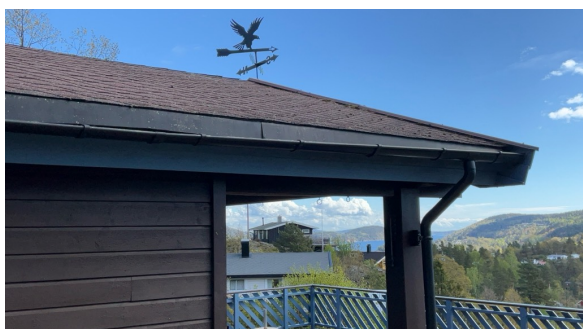
Renner og beslag med alders og vær slitasje. Det er registrert avskallinger og start på rust.

Del av rennesystem.

Renner og beslag bør rengjøres og vedlikeholdes for å forhindre videre rustdannelse og forringelse.

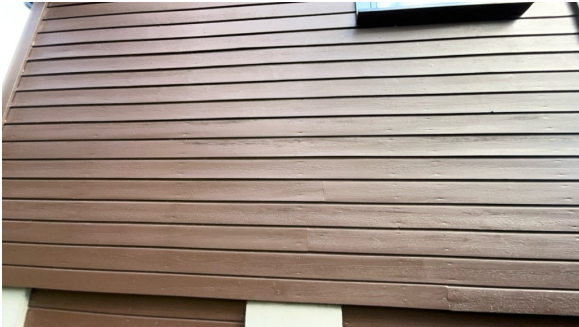
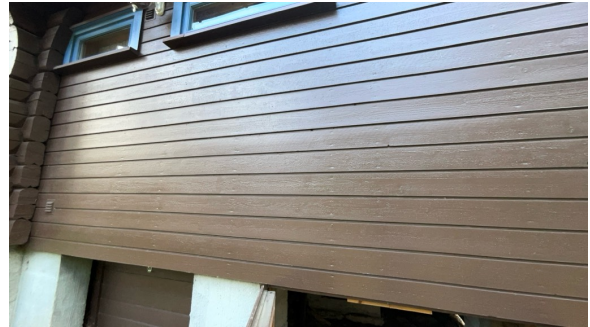
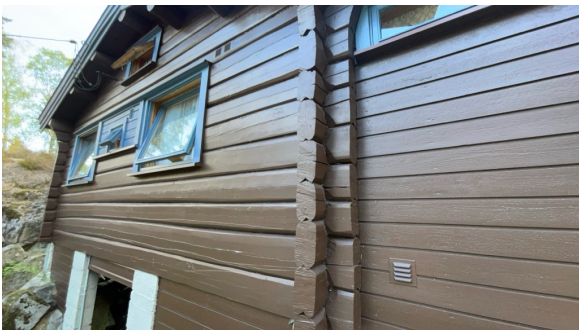
Eldre konstruksjoner. Det er registrert noe alder og vær slitasje. Det er også noe oppsprekking på kledning.

Del av vegg.

Det anbefales å utbedre oppsprekking og slitasje på kledningen for å hindre ytterligere forringelse og redusere risiko for fuktinntrengning og skader i underliggende konstruksjon.

På grunn av konstruksjonens alder og mulighet for skjulte avvik, bør det vurderes nærmere undersøkelser for å avdekke eventuelle skjulte skader.

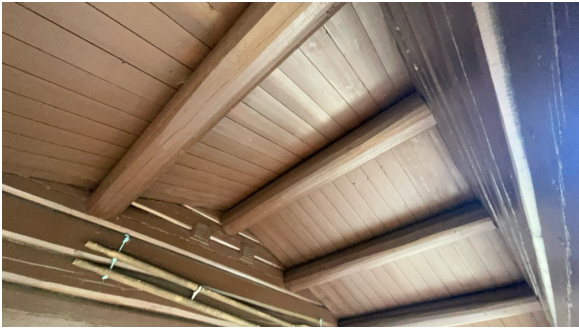
Konstruksjon sett fra terrasse.

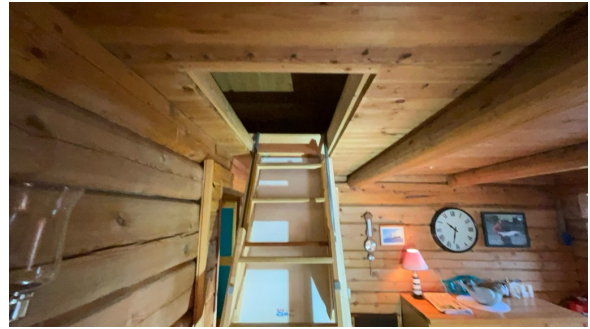
Luke opp til loft.

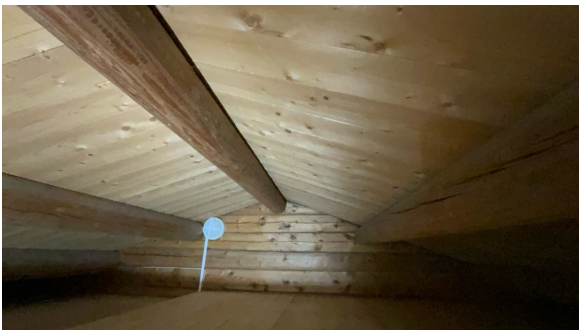
Del av takkonstruksjon, sett fra loft.

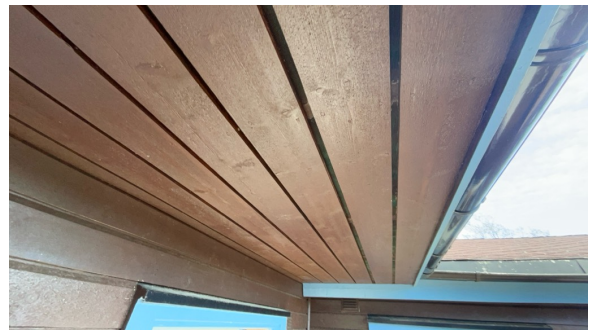
Del av gesims.

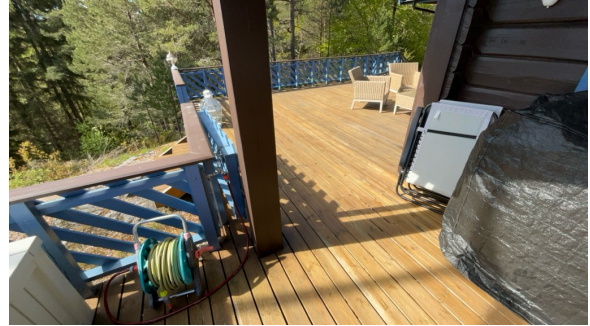
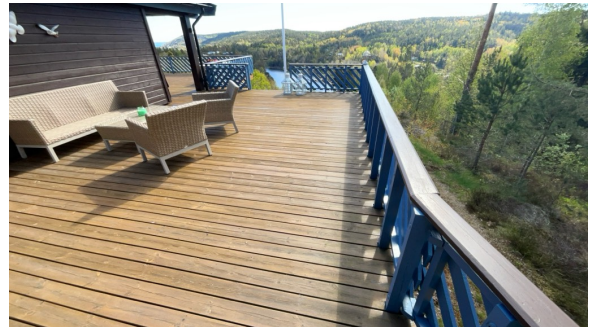
- Det er påvist fukt-/råteskader i konstruksjonen.
- Det er avvik:

Del av terrasse.

- Tiltak:
- Råteskadede konstruksjoner må skiftes ut.

Det bør gjennomføres utskifting eller reparasjon av råteskadet bærende stokk og eventuelt annet skadet treverk for å sikre konstruksjonens bæreevne og forhindre videre skadeutvikling.

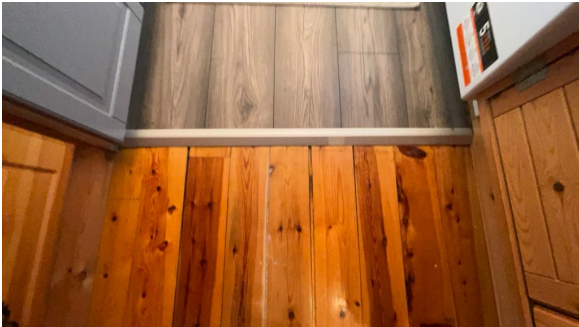
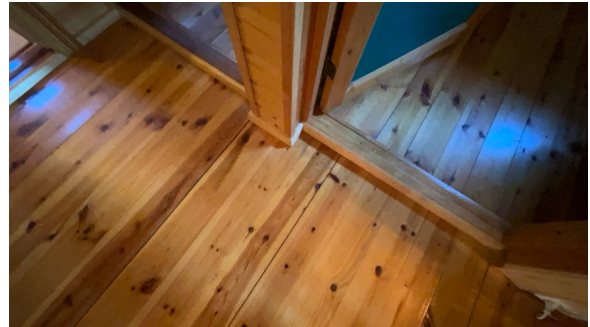
Det er registrert noe bruksslitasje og aldersslitasje. Det er noe svinnsprekker i tregulv.

Del av gulv.

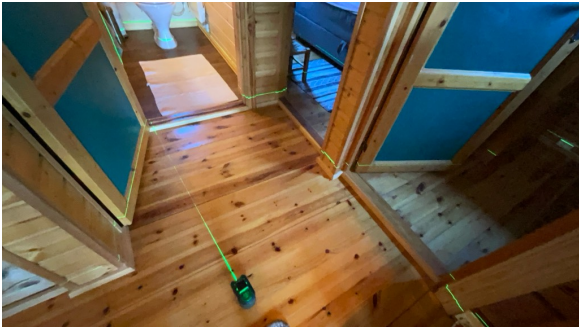
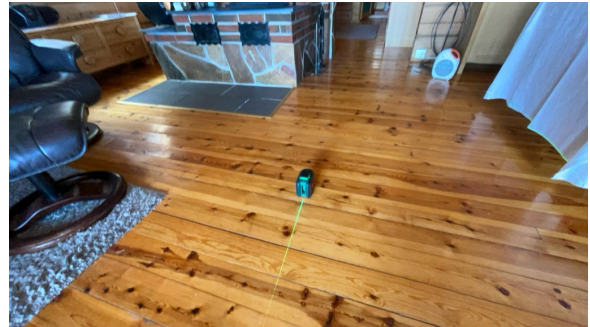
- Det er målt høydeforskjell på mellom 15-30 mm gjennom hele rommet. Tilstandsgrad 2 gis med bakgrunn i standardens krav til godkjente måleavvik.

Målt etasjeskille.

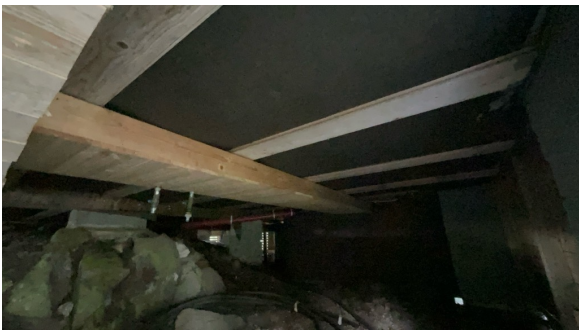
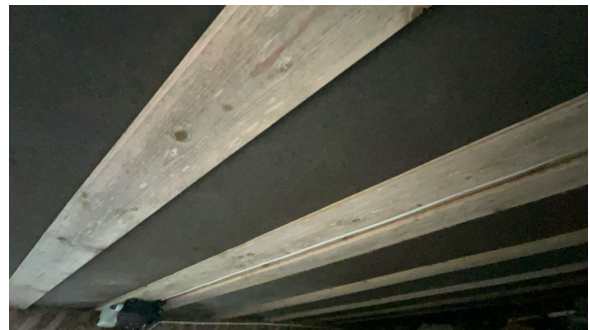
Del av etasjeskille sett fra undersiden.

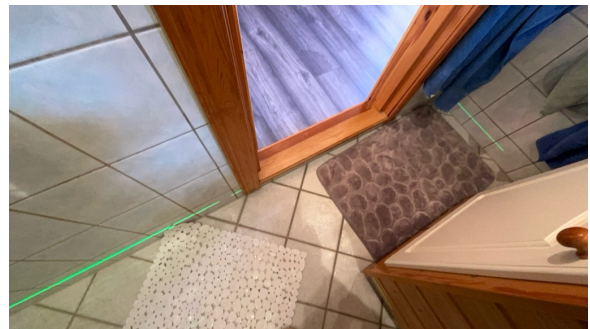
Del av gulv.

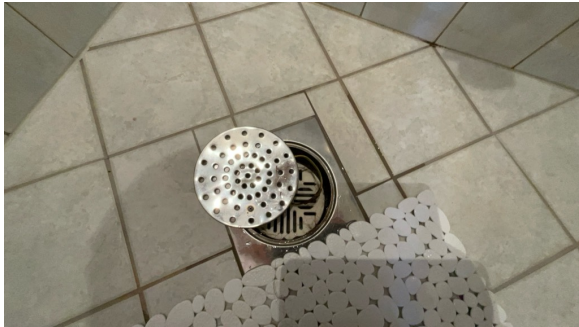
Sluk i gulv.

- Innhent dokumentasjon, om mulig.
 - Dersom det ikke foreligger dokumentasjon i forhold til våtrommets utførelse kan det ikke med sikkerhet sies om våtrommet er bygget i henhold til gjeldende forskrifter og standarder på byggetidspunktet.
- Det bør innhentes dokumentasjon på utført membran og uavhengig kontroll. Manglende dokumentasjon medfører usikkerhet om utførelsen er fagmessig, noe som øker risikoen for fuktskader og lekkasjer i konstruksjonen.

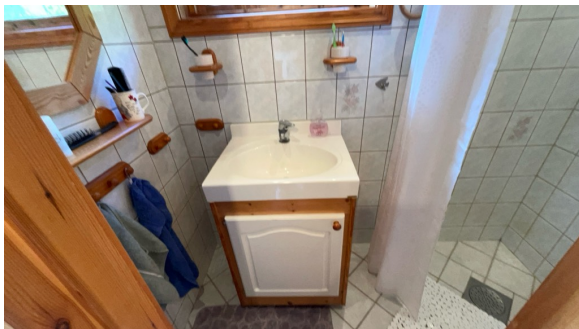
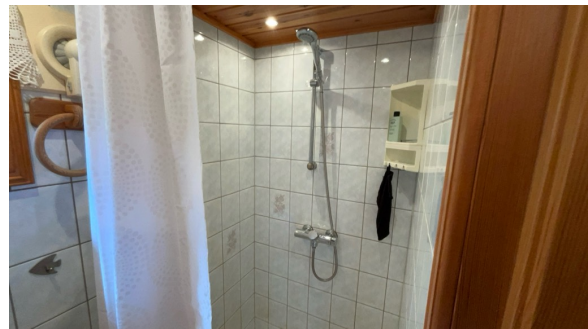
Del av innredning.

Utstyret bør vurderes for eventuell utskifting eller oppgradering ut fra ønsket standard og vedlikeholdsbehov, for å unngå økt risiko for funksjonssvikt eller lekkasjer som følge av slitasje.

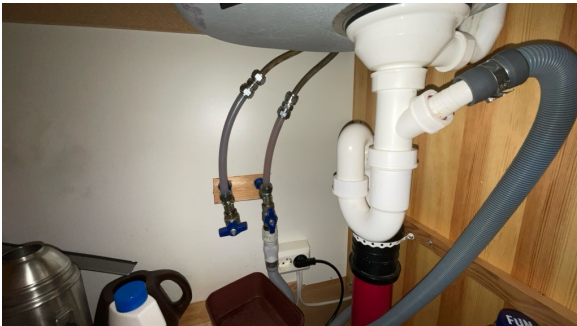
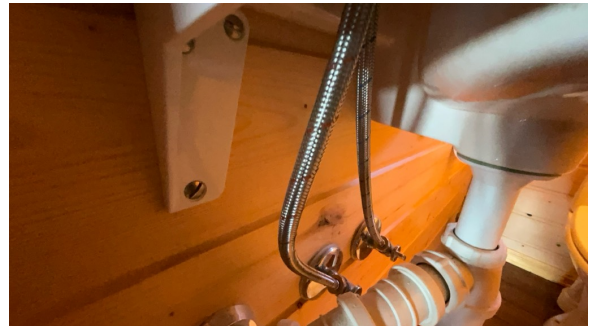
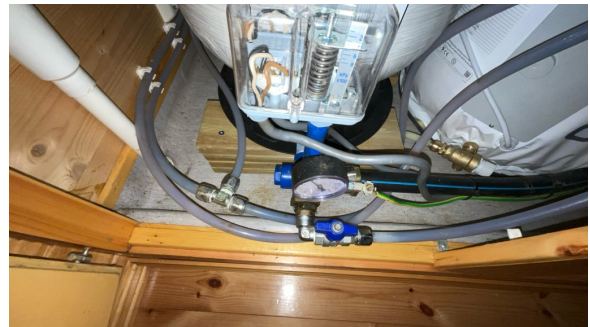
Del av rør til vann.

Det anbefales å vurdere utskifting av vannledningene, da mer enn halvparten av forventet brukstid er passert.
