# Tilstandsrapport

Enebolig

Frøys veg 8, 2260 KIRKENÆR

Befaringsdato: 13.08.2025

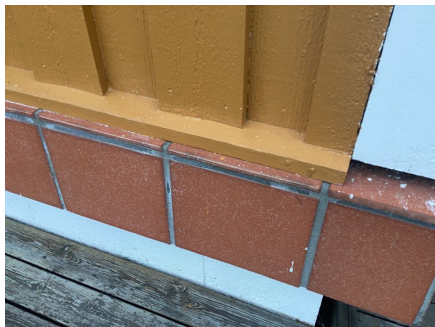
Løsning på innebygget veranda med kledning ned mot flisgulv er sårbar for utvikling av råte.

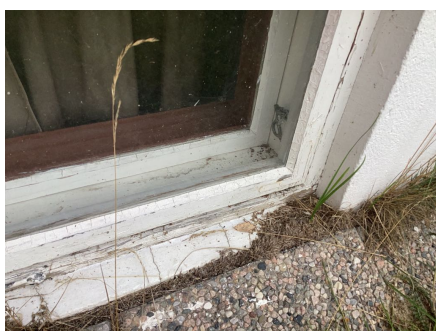
Eksempel på slitasje på vindu.

Det er ikke nødvendig med umiddelbare tiltak.

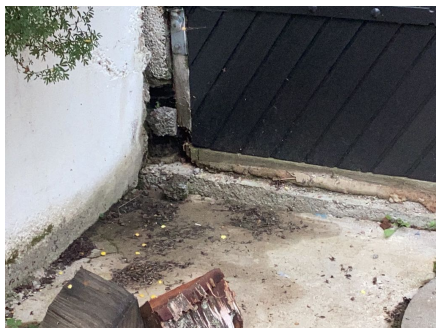
Begynnende råte på kjellerdør.

Det er hensiktsmessig med utskifting av kjellerdør.

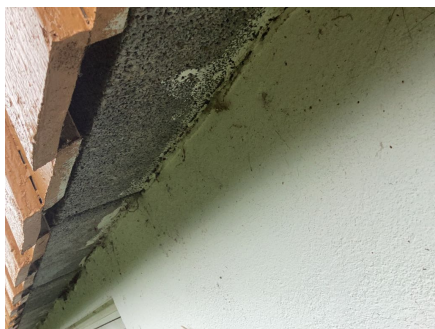
Gulvkonstruksjon av lettklinker stikker ut forbi grunnmur mot sør, dette kan virke som kuldebro inn i konstruksjonen.

For hindring av kuldebro bør gulvkonstruksjon isoleres på undersiden.

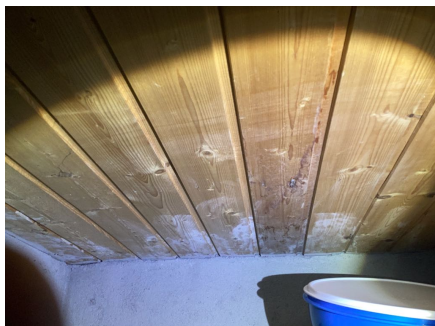
Noe misfarging og fuktskjolder i bod mot nord.

Fuktmerker i himling på ett bodrom.

- Ytterligere undersøkelser må foretas for å få kartlagt tilstanden og omfanget på eventuelle skader.

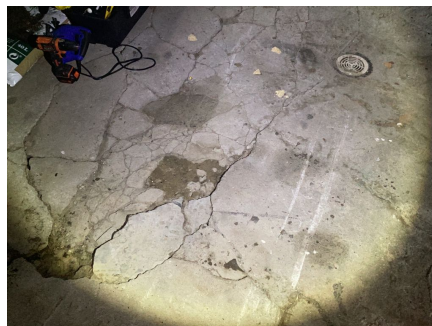
Kraftig oppsprekking på gulv i garasje.

Oppsprekking i gulv i garasje.

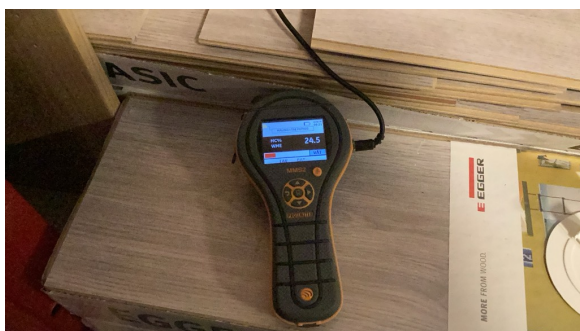
Det er foretatt hulltaking og fuktmåling i utforet veggkonstruksjon mot terreng. Det målt et fuktinnhold i veggkonstruksjonen på ca. 24 vektprosent.

Fuktinnhold i treverk på over 20 vektprosent medfører fare for utvikling av sopp og råteskader, det finnes dermed fare for at det er skjulte skader i konstruksjonen.

Fuktmåling i utforet veggkonstruksjon på ca. 24 vektprosent.

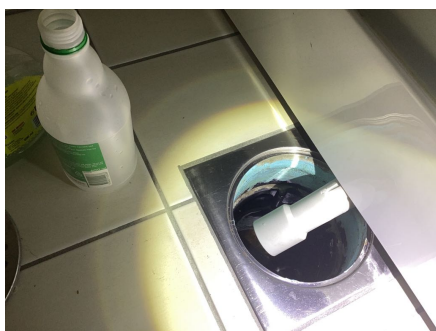
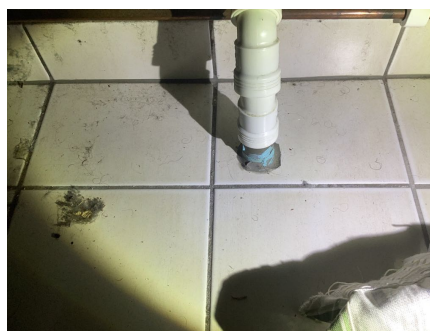
Det kan ses tegn til bruk av smøremembran. Det er ikke fagmessig tilslutning til sluk. Det kan ses tegn til bruk av smøremembran.

Rommet bør ikke benyttes med vannpåkjenninger direkte på overflater.

Det bør forsøkes å tettet overgang mellom sluk og slukforhøyning.

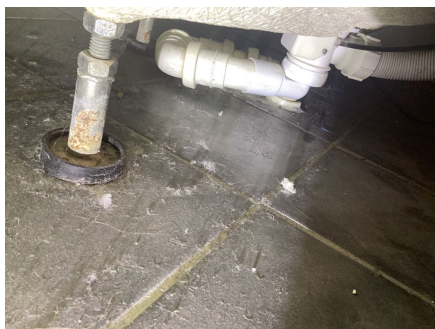
Direkte avløp fra badekar.

- Overvåk tilstanden jevnlig. For å få tilstandsgrad 0 eller 1 må tettesjiktet skiftes ut, men tidspunktet for når dette er nødvendig er vanskelig å si noe om.

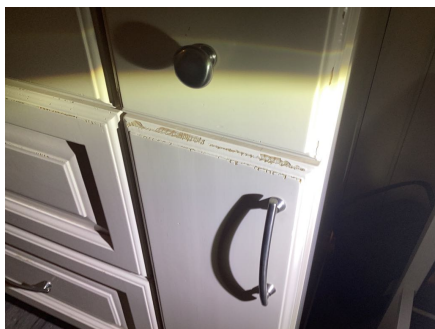
Eksempel på slitasje.

Det er ikke nødvendig med tiltak ut fra funksjon.

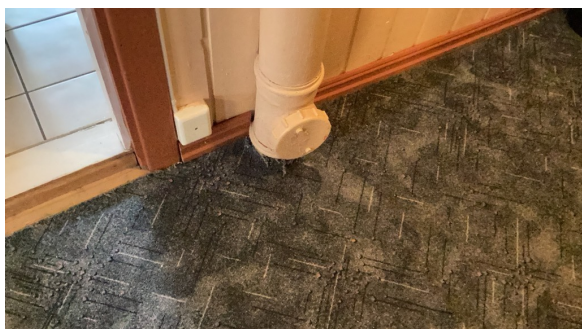
Stakepunkt i kjeller.

- Det er ikke behov for utbedringstiltak siden anlegget fungerer i dag, men ut ifra alder kan skader plutselig oppstå på eldre anlegg.

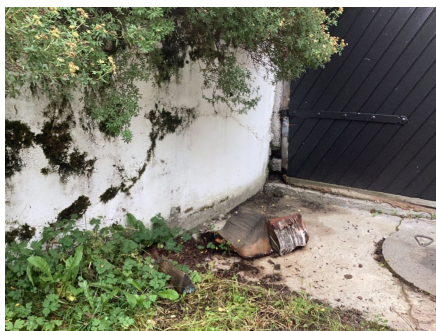
Mur på en side heller betydelig innover.

Det er foreløpig ikke nødvendig med tiltak, men det vil på ett tidspunkt bli nødvendig med etablering av ny mur.
