# Tilstandsrapport

Enebolig

Lyngdalsvegen 40 , 2266 ARNEBERG

Rapportdato: 04.02.2026

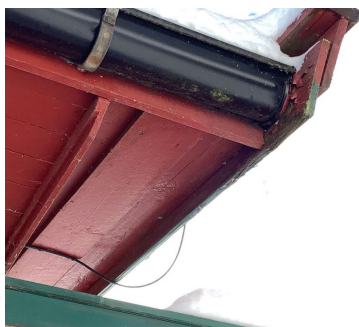
Noe slitasje og oppsprekking på vindski og isbord.

Råte i vindski.

Vedlikehold og utskifting av vindskier.

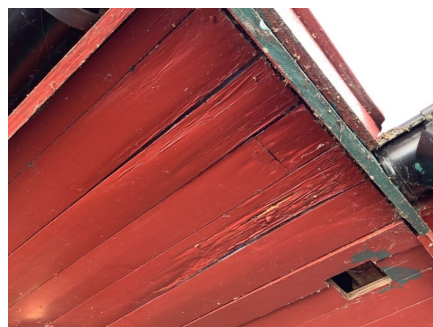
Råte i kledning i gesims over hovedentre, kan finnes skjult skade.

Råte i gesimskledning.

Utskifting av råteskadet kledning i gesims.

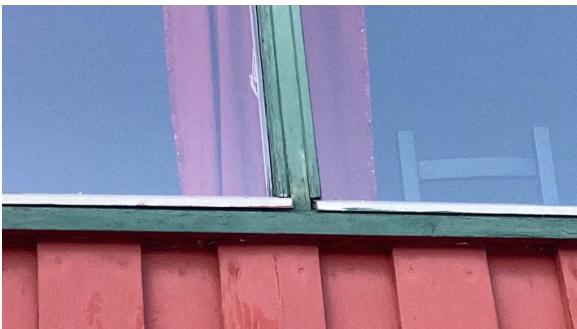
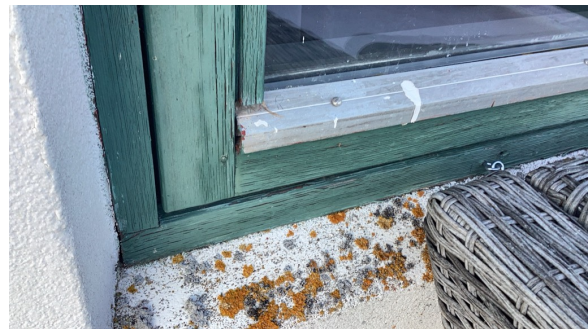
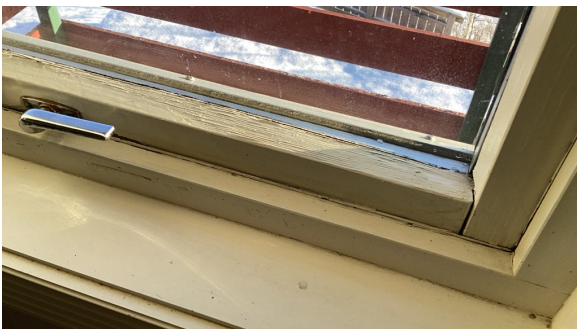
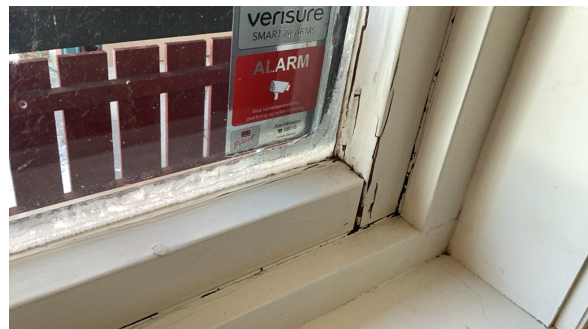
Eksempel på utvendig slitasje.

Eksempel på innvendig slitasje.

Vedlikehold av overflater på vinduer.

Ut fra alder og tilstand må det forventes behov for utskifting av vinduer i årene som kommer.

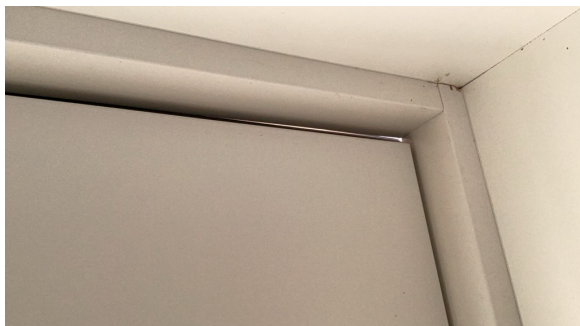
Dør i sokkeletasje tetter ikke helt øverst på dør.

Justering og tilpasning av dører.

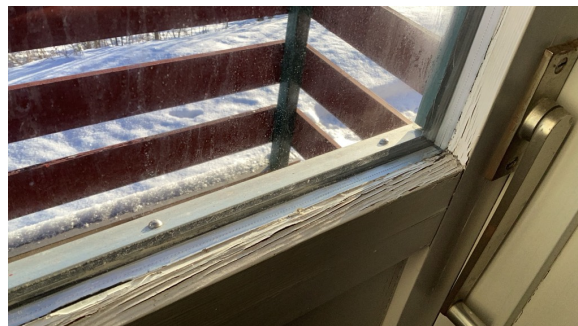
Slitasje på balkongdør.

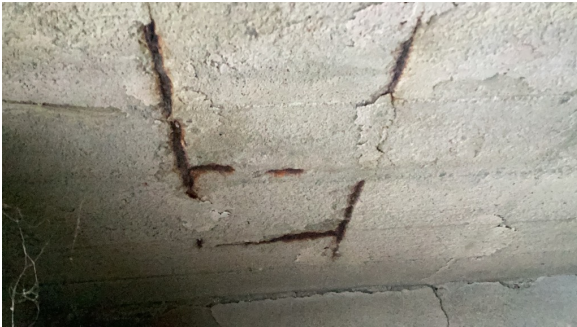
Rom under veranda: Avskaling av armering i himling. Stedvis sprekker i vegger. Det er ikke tekking over rommet.

Avskaling og synlig armering under hovedveranda.

Rom under veranda: Forsegling av sprekker. Fjerning av rust på armering og gjenstøping.

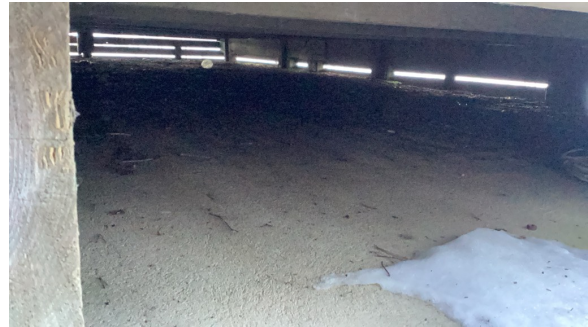
Det er ikke tekking over rom under veranda.

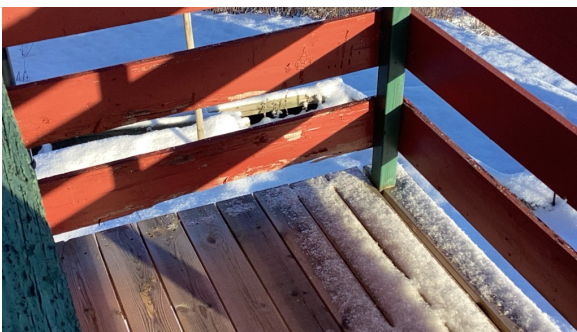
Råte på rekkverkskledning på balkong.

Luftbalkong: Vedlikehold av overflater og utskifting av råteskadet treverk.

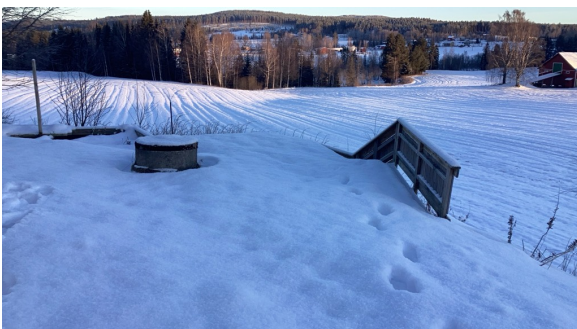
Det er ser ut til å være en form for terrengtrapp på eiendommen. Dekket av snø.

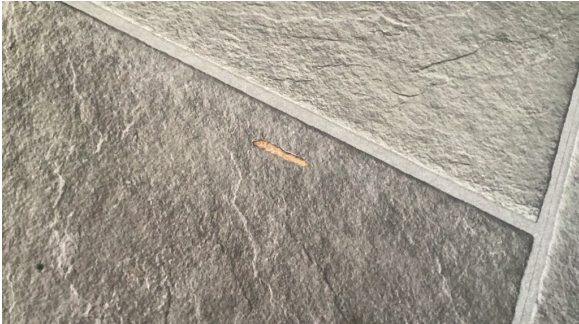
Hakk i gulv på kjøkken.

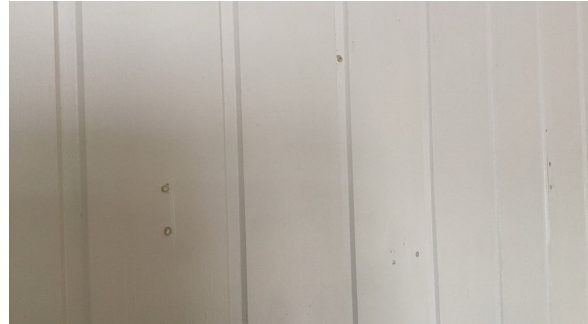
Eksempel på merker etter oppheng.

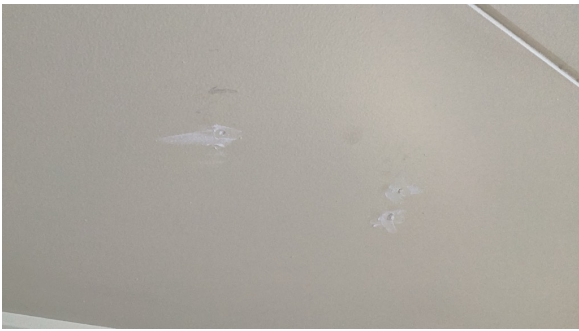
Sparkling i himling på soverom.

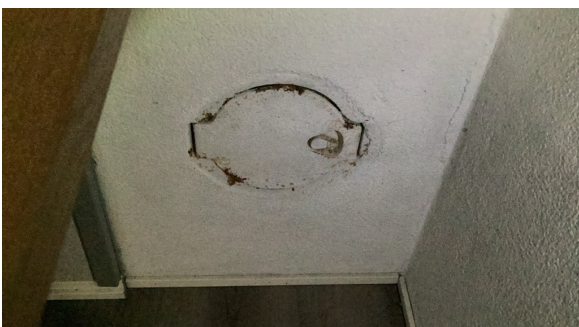
Sotluke på kontor.

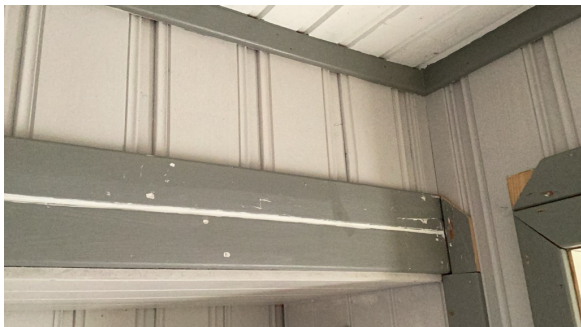
Stedvis gjenstående malearbeider.

Det er behov for ferdigstilling og oppussing av overflater flere steder.

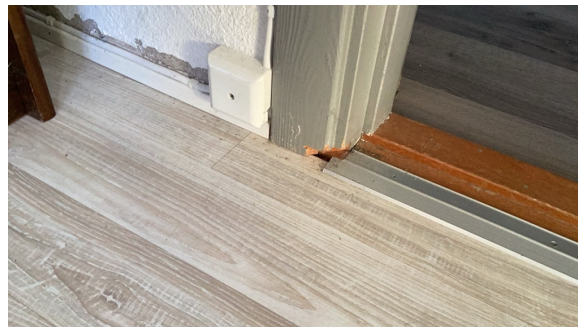
Grov tilpasning av listverk.

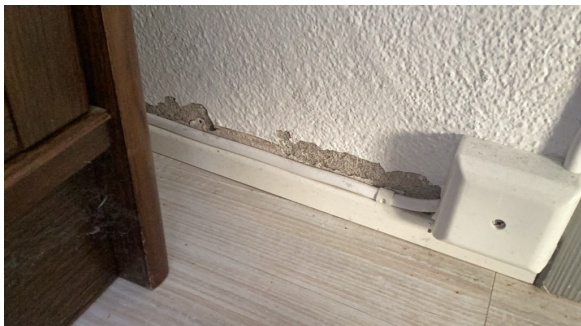
Avskaling på murvegg.

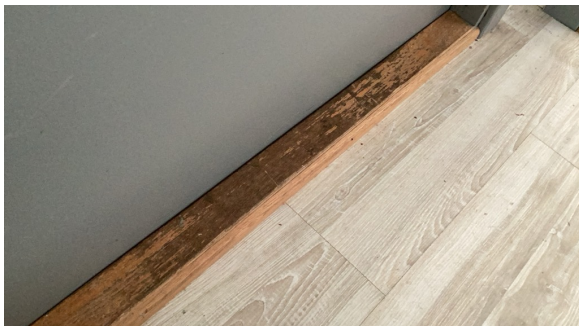
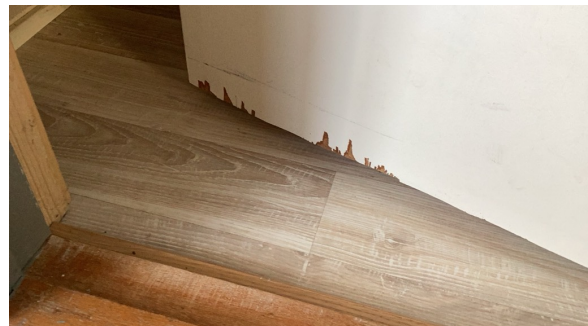
Eksempel på slitasje.

Vedlikehold av overflater.  
Justering av en dør.

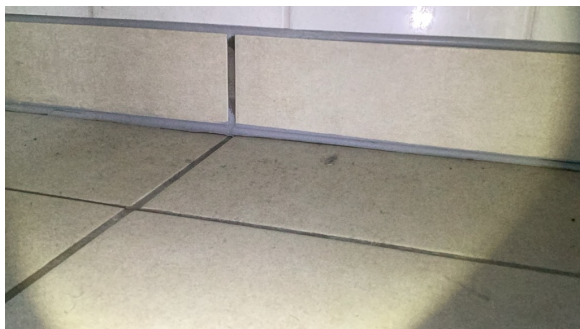
- Det er påvist at høydeforskjell fra topp slukrist til gulv/synlig topp membran ved dørterskel er mindre enn 25 mm.
- Det er påvist avvik i fallforhold til sluk i forhold til krav i forskrift på byggetidspunktet.

Mykfuge på yttervegg og under servant er tilsynelatende skiftet ut, kan indikere at det har vært oppsprekking.

Utskifting av fuger som sprekker opp.

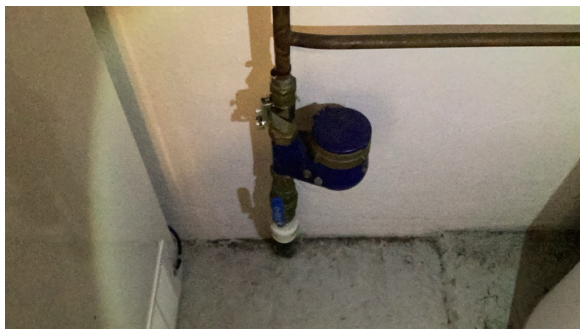
Vanninntak.

- Det er ikke behov for utbedringstiltak siden anlegget fungerer i dag, men ut ifra alder kan skader plutselig oppstå på eldre anlegg.

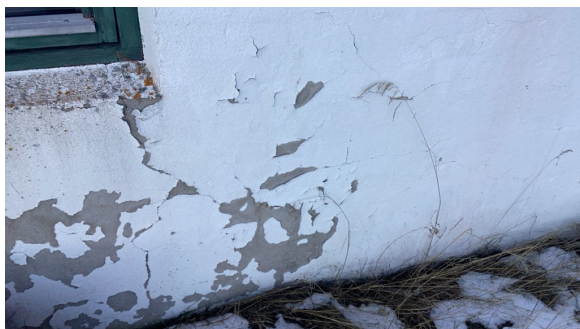
Det er enkelte riss og sprekker.

Komplettere malebehandling av overflater.

Forsegling av riss og sprekker.
