# Tilstandsrapport

Boligbygg med flere boenheter

Sandbakken 15 A, 2053 JESSHEIM

Befaringsdato: 08.09.2025

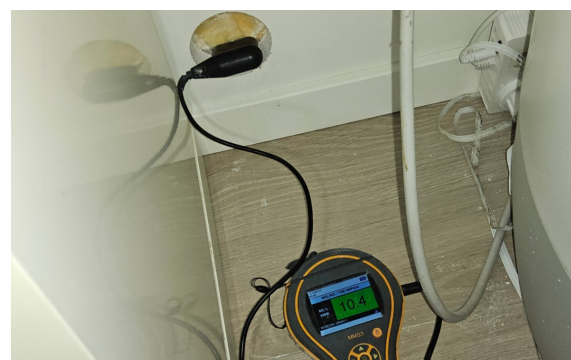
Hulltaking er foretatt uten å påvise unormale forhold. Hulltaking er foretatt i bod. Fuktvotemåling (vekt%) i konstruksjonen ble målt til 8.

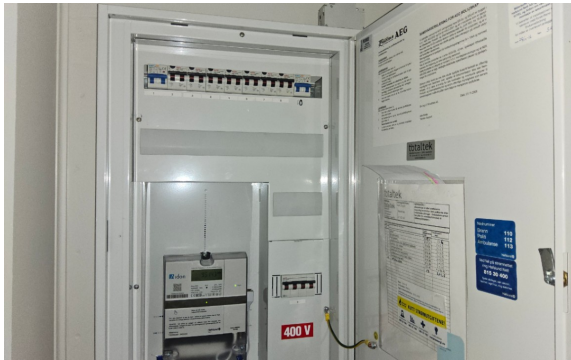
**kontroll.** Etter gjennomført el- kontroll må ytterligere tiltak vurderes basert på de utførte undersøkelsene. Kostnadsestimat er satt for en el-kontroll og ikke for eventuelle utbedringer.
