Tilstandsrapport

Boligbygg med flere boenheter
-

Nannestadgata 1 , 2000 LILLESTRØM
-

Befaringsdato: 27.04.2026

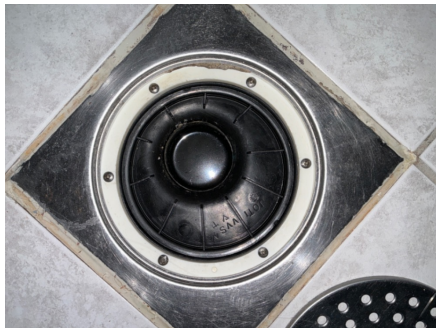
! TG 3 Sluk, membran og tettesjikt

Sluket er i plast. Membran kan ikke konstateres visuelt.

Det foreligger ingen dokumentasjon på utført vanntetting, og det ble heller ikke observert synlige tegn til membran. Når vanntett sjikt ikke kan bekreftes, oppstår det usikkerhet om hvordan konstruksjonen er beskyttet mot fukt.

Sluket har nådd en alder hvor fremtidig funksjon er mer usikker. Materialer og pakninger svekkes over tid, noe som kan redusere tettheten. Dette gir økt risiko for utettheter over tid.

Membran/tettesjikt har nådd en alder der funksjonen er mer usikker. Over tid kan slitasje og aldring svekke materialene og øke risikoen for utettheter. Eldre konstruksjoner oppfyller normalt ikke dagens krav til fuktsikring og detaljutforming. Oppussing av badet i sin helhet, inkludert nye rørføringer og tettesjikt må påregnes.

Det foreligger ingen dokumentasjon på utført vanntetting, og det ble heller ikke observert synlige tegn til membran. Når vanntett sjikt ikke kan bekreftes, foreligger det usikkerhet knyttet til hvordan konstruksjonen er beskyttet mot fukt. Videre har både sluk og membran/tettesjikt nådd en alder der fremtidig funksjon må anses som usikker. Materialer, pakninger og tettesjikt svekkes over tid, noe som øker risikoen for utettheter, fuktgjennomgang og skjulte fuktskader i underliggende konstruksjoner. Eldre våtromsløsninger oppfyller normalt ikke dagens krav til fuktsikring og detaljutforming. Samlet vurderes badet å ha vesentlige avvik og klart redusert restlevetid.

Videre bruk innebærer økt risiko for lekkasjer, fuktgjennomgang og skjulte fuktskader i gulv- og veggkonstruksjoner. På grunn av usikkerhet rundt vanntett sjikt, samt alder på sluk og øvrige fuktsikringer, anbefales full rehabilitering av badet. Dette inkluderer etablering av nytt tettesjikt/membran, utskifting av sluk, nye rørføringer og oppgradering av overflater og detaljer til dagens anbefalte standard.

Kostnadsestimat: 200 000 - 500 000

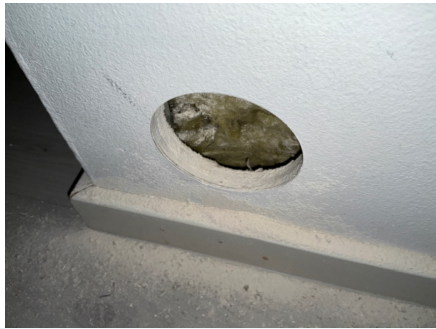
Hulltaking er utført, men stålstendere i veggkonstruksjonen forhindrer fuktmåling med piggelektrode. Det er derfor gjennomført en visuell inspeksjon av hulrommet, samt et fuktsøk med overflateindikator på veggens utside. Ingen indikasjoner på fuktproblematikk ble registrert ved disse undersøkelsene.

På grunn av manglende tilgang bak dusjsonen, ble hulltakingen utført utenfor områder som normalt er mer utsatt for fuktpåvirkning, og gir etter NS3600 TG IU. Dette kan imidlertid redusere påliteligheten av observasjoner.
